Rapport de mission de repérage des matériaux et produits contenant de l'amiante avant réalisation de travaux

13 SQUARE DE LORIENT

77000 MELUN

RAPPORT N° :	13LDL1305	Laboratoire d'Analyses :	ITGA
Repérage réalisé le :	23/10/2018	Adresse laboratoire :	3 RUE ARMAND HERPIN LACROIX - CS 46537 35065 RENNES CEDEX
Accompagnateur :		Numéro d'accréditation :	1-5967
Par :	Gaetan BEDEL	Organisme d'assurance professionnelle :	AXA France
N° certificat :	CPDI3869	Adresse assurance :	313 Terrasses de l'Arche 92727 NANTERRE CEDEX
Date d'obtention :	22/04/2016	N° de contrat d'assurance :	10063271004
Organisme certificateur	I.CERT PARC EDONIA - BAT G - RUE DE LA TERRE VICTORIA - 35760 SAINT GREGOIRE	Date de validité :	31/12/2018

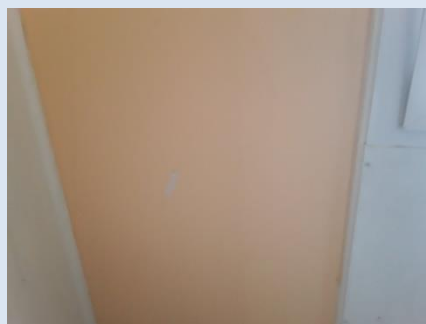
PRELEVEMENT : 13LDL1305P001			
NOM DU CLIENT	NUMERO DU DOSSIER		PIECE OU LOCAL
OPH77	13LDL1305 23/10/2018		Cuisine
ELEMENT	DESCRIPTIF DU LABORATOIRE	DATE DE PRELEVEMENT	NOM DE L'OPERATEUR
Enduit / Peinture béton	Enduit plâtreux blanc en faible quantité en vrac + peinture en faible quantité non séparable	23/10/2018	BEDEL Gaetan
LOCALISATION		RESULTAT	
Mur C		Amiante non détecté

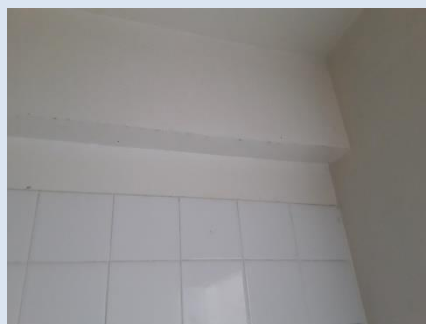
PRELEVEMENT : 13LDL1305P002			
NOM DU CLIENT	NUMERO DU DOSSIER		PIECE OU LOCAL
OPH77	13LDL1305 23/10/2018		Salle de bains
ELEMENT	DESCRIPTIF DU LABORATOIRE	DATE DE PRELEVEMENT	NOM DE L'OPERATEUR
Enduit / Peinture	Enduit plâtreux blanc en faible quantité en vrac + peinture en faible quantité non séparable + matériau gris en faible quantité en vrac non séparable	23/10/2018	BEDEL Gaetan
LOCALISATION		RESULTAT	
Mur C		Amiante non détecté

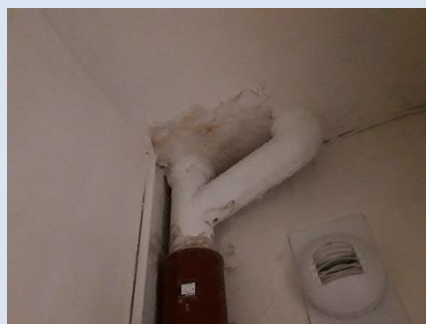
PRELEVEMENT : 13LDL1305P003			
NOM DU CLIENT	NUMERO DU DOSSIER	PIECE OU LOCAL	
OPH77	13LDL1305 23/10/2018	WC	
ELEMENT	DESCRIPTIF DU LABORATOIRE	DATE DE PRELEVEMENT	NOM DE L'OPERATEUR
Enduit / Peinture béton	Enduit plâtreux blanc en faible quantité en vrac + peintures multiples en faible quantité non séparable	23/10/2018	BEDEL Gaetan
LOCALISATION		RESULTAT	
Plafond		Amiante non détecté

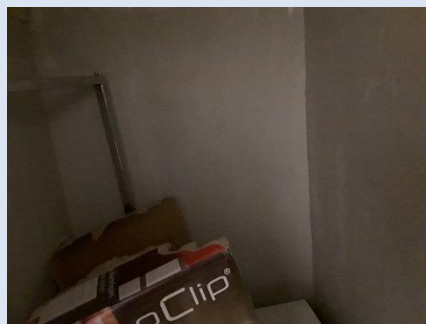
PRELEVEMENT : 13LDL1305P004			
NOM DU CLIENT	NUMERO DU DOSSIER	PIECE OU LOCAL	
OPH77	13LDL1305 23/10/2018	Cellier	
ELEMENT	DESCRIPTIF DU LABORATOIRE	DATE DE PRELEVEMENT	NOM DE L'OPERATEUR
Enduit / Peinture béton	Enduit plâtreux blanc en faible quantité en vrac + peinture en faible quantité non séparable + matériau gris en faible quantité en vrac non séparable	23/10/2018	BEDEL Gaetan
LOCALISATION		RESULTAT	
Mur B		Quantité insuffisante pour analyse

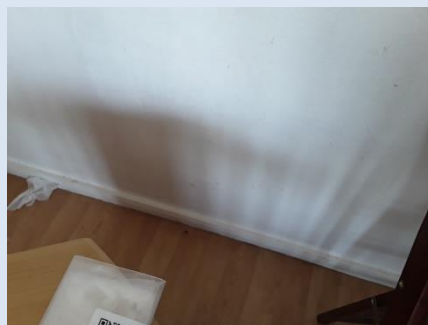
PRELEVEMENT : 13LDL1305P005			
NOM DU CLIENT	NUMERO DU DOSSIER		PIECE OU LOCAL
OPH77	13LDL1305 23/10/2018		Séjour
ELEMENT	DESCRIPTIF DU LABORATOIRE	DATE DE PRELEVEMENT	NOM DE L'OPERATEUR
Enduit / Peinture	Enduit plâtreux blanc en faible quantité en vrac + peinture en faible quantité non séparable + matériau gris en faible quantité en vrac non séparable	23/10/2018	BEDEL Gaetan
LOCALISATION		RESULTAT	
Mur D		Amiante non détecté

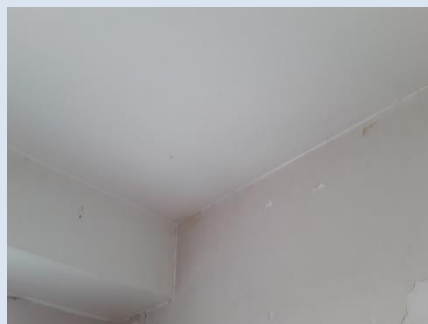
PRELEVEMENT : 13LDL1305P006			
NOM DU CLIENT	NUMERO DU DOSSIER		PIECE OU LOCAL
OPH77	13LDL1305 23/10/2018		Séjour
ELEMENT	DESCRIPTIF DU LABORATOIRE	DATE DE PRELEVEMENT	NOM DE L'OPERATEUR
Enduit / Peinture béton	Peintures multiples non séparable + enduit plâtreux blanc en faible quantité en vrac	23/10/2018	BEDEL Gaetan
LOCALISATION		RESULTAT	
Plafond		Amiante non détecté

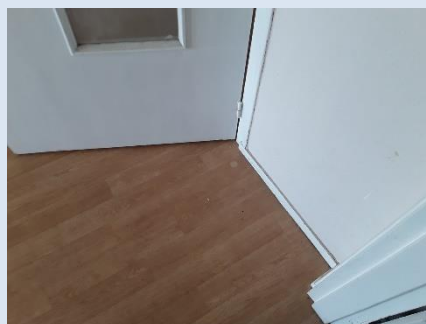
PRELEVEMENT : 13LDL1305P007			
NOM DU CLIENT	NUMERO DU DOSSIER	PIECE OU LOCAL	
OPH77	13LDL1305 23/10/2018	Séjour	
ELEMENT	DESCRIPTIF DU LABORATOIRE	DATE DE PRELEVEMENT	NOM DE L'OPERATEUR
Revêtement souple	Revêtement souple marron + colle polymère jaune en faible quantité avec poussières non séparable + ragréage gris	23/10/2018	BEDEL Gaetan
LOCALISATION		RESULTAT	
Sol		Amiante non détecté

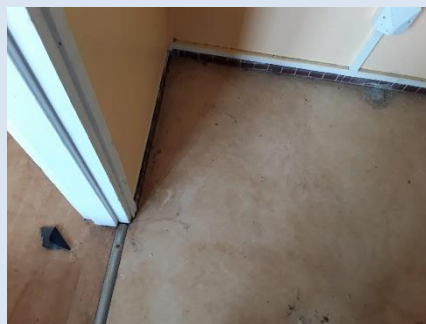
PRELEVEMENT : 13LDL1305P008			
NOM DU CLIENT	NUMERO DU DOSSIER	PIECE OU LOCAL	
OPH77	13LDL1305 23/10/2018	Cuisine	
ELEMENT	DESCRIPTIF DU LABORATOIRE	DATE DE PRELEVEMENT	NOM DE L'OPERATEUR
Revêtement souple	Revêtement souple beige + colle polymère jaune en faible quantité avec poussières non séparable + ragréage gris	23/10/2018	BEDEL Gaetan
LOCALISATION		RESULTAT	
Sol		Amiante non détecté

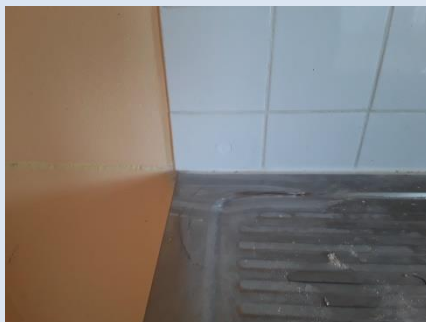
PRELEVEMENT : 13LDL1305P009			
NOM DU CLIENT	NUMERO DU DOSSIER	PIECE OU LOCAL	
OPH77	13LDL1305 23/10/2018	Cuisine	
ELEMENT	DESCRIPTIF DU LABORATOIRE	DATE DE PRELEVEMENT	NOM DE L'OPERATEUR
Faïence 1	Colle beige avec poussières non séparable + couche plâtreuse blanche en vrac + peinture non séparable + carrelage	23/10/2018	BEDEL Gaetan
LOCALISATION		RESULTAT	
Mur B		Amiante non détecté	
EMPLACEMENT
