Pré-Rapport de repérage des matériaux et produits contenant de l'amiante avant réalisation de travaux dans un immeuble bâti

7 Avenue Charles Peguy - Logement 2 - ESC DM - R+11
77000 MELUN

Référence du dossier : Diffus OPH77

13LDM1102 04/04/2020 - 01:52

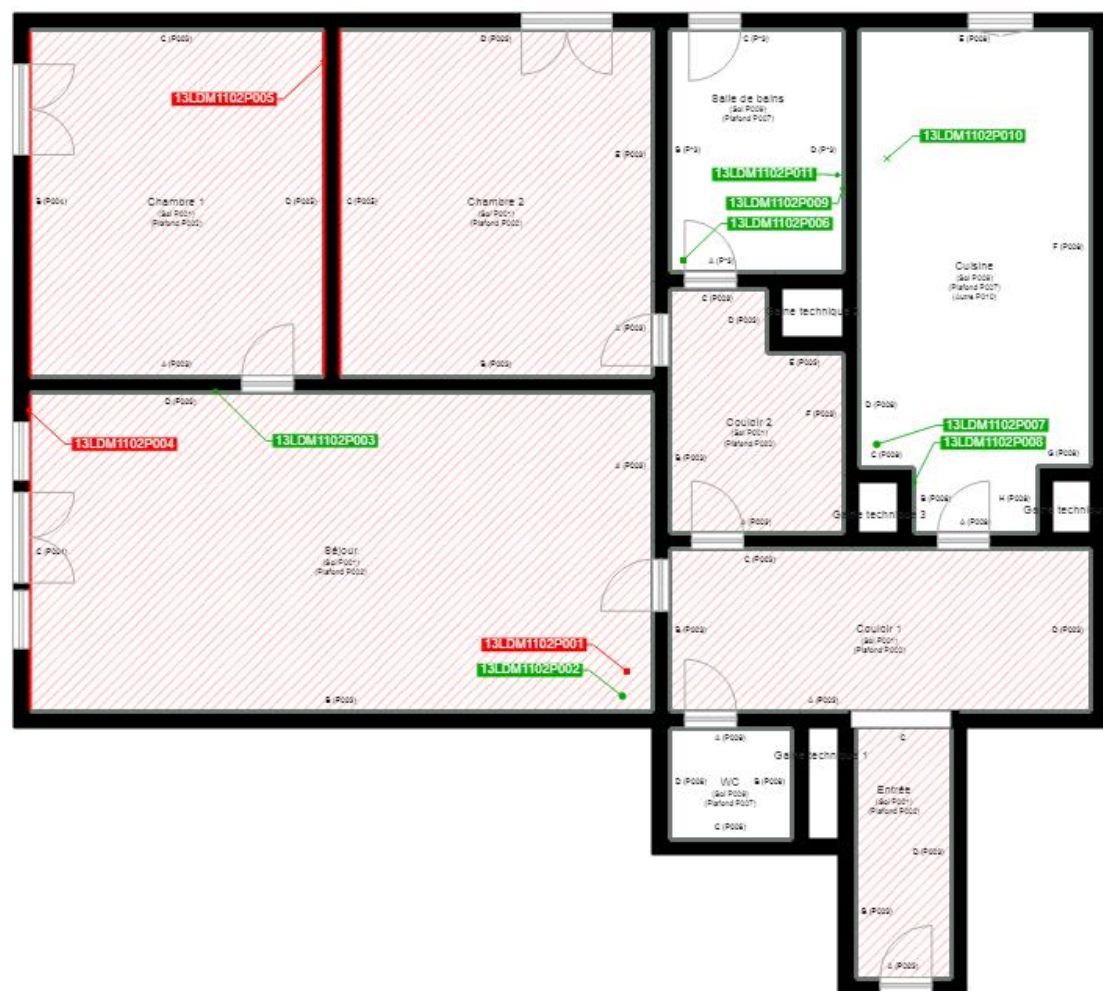
PLANCHE DE REPERAGE

Pièce et Etage	Ouvrage ou composant de la construction	Localisation	Partie d'ouvrage ou de composant à inspecter ou à sonder	Identification	Justification	Commentaire
Séjour - R+11	Autres	Sol	Revêtement souple	P001 (Fr2)	RESULTAT ANALYSE	
Chambre 1 - R+11	Autres	Sol	Revêtement souple	P001 (Fr2)	ZPSO	
Chambre 2 - R+11	Autres	Sol	Revêtement souple	P001 (Fr2)	ZPSO	
Couloir 1 - R+11	Autres	Sol	Revêtement souple	P001 (Fr2)	ZPSO	
Couloir 2 - R+11	Autres	Sol	Revêtement souple	P001 (Fr2)	ZPSO	
Entrée - R+11	Autres	Sol	Revêtement souple	P001 (Fr2)	ZPSO	
Séjour - R+11	Autres	Mur C	Enduit / Peinture	P004	RESULTAT ANALYSE	
Chambre 1 - R+11	Autres	Mur B	Enduit / Peinture	P004	ZPSO	
Chambre 1 - R+11	Autres	Mur D	Enduit / Peinture	P005	RESULTAT ANALYSE	
Chambre 2 - R+11	Autres	Mur C	Enduit / Peinture	P005	ZPSO
