## Rapport de mission de repérage des matériaux et produits contenant de l'amiante avant réalisation de travaux

7 AVENUE CHARLES PEGUY - APT 1 - 12E ETAGE

77000 MELUN

RAPPORT N° :	OPH77 13LDM1201	Date d'émission du rapport :	12/07/2017
Le repérage a été réalisé le :	27/06/2017	Accompagnateur :	
Par :	Laurent CATE	Laboratoire d'Analyses :	ITGA
N° certificat de qualification :	CPDI3681	Adresse laboratoire :	3 RUE ARMAND HERPIN LACROIX - CS 46537 35065 RENNES CEDEX
Date d'obtention :	25/11/2015	Numéro d'accréditation :	1-5967
Le présent rapport est établi par une personne dont les compétences sont certifiées par :	I.Cert Parc EDONIA - BÂtiment G - Rue de la Terre Victoria - 35760 Saint GrÃ©goire	Organisme d'assurance professionnelle :	ALLIANZ
		Adresse assurance :	Direction Opérations Entreprises 5C Esplanade Charles de Gaulle 33081 BORDEAUX CEDEX
		N° de contrat d'assurance :	55897385
		Date de validité :	31/12/2017

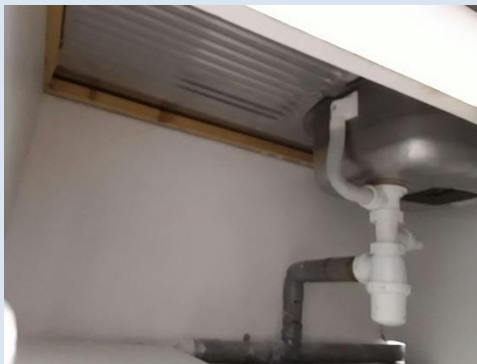
PRELEVEMENT : 13LDM1201P03		
NOM DU CLIENT	NUMERO DU DOSSIER	PIECE OU LOCAL
OPH77	13LDM1201 27/06/2017	Cuisine
MATERIAU	DATE DE PRELEVEMENT	NOM DE L'OPERATEUR
Matériau bitumineux noir	27/06/2017	CATE Laurent
LOCALISATION		RESULTAT
Sous évier		Amiante non détecté

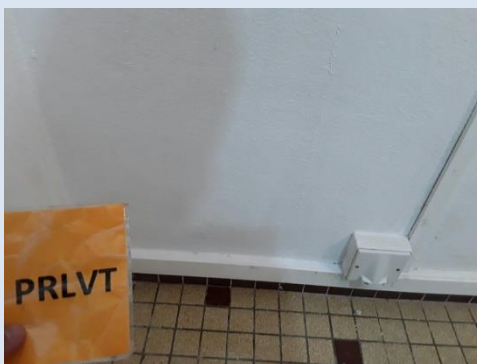
PRELEVEMENT : 13LDM1201P04		
NOM DU CLIENT	NUMERO DU DOSSIER	PIECE OU LOCAL
OPH77	13LDM1201 27/06/2017	Cuisine
MATERIAU	DATE DE PRELEVEMENT	NOM DE L'OPERATEUR
Enduit plâtreux blanc en vrac non séparable + matériau gris en vrac non séparable + peinture non séparable	27/06/2017	CATE Laurent
LOCALISATION		RESULTAT
Mur A		Amiante non détecté

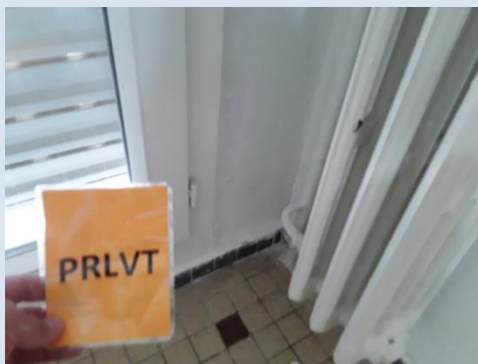
PRELEVEMENT : 13LDM1201P05		
NOM DU CLIENT	NUMERO DU DOSSIER	PIECE OU LOCAL
OPH77	13LDM1201 27/06/2017	Cuisine
MATERIAU	DATE DE PRELEVEMENT	NOM DE L'OPERATEUR
Enduit plâtreux blanc en vrac non séparable + carton non séparable + peinture non séparable	27/06/2017	CATE Laurent
LOCALISATION		RESULTAT
Mur C		Amiante détecté (Chrysotile)

Commande	13LDM1201
Dossier client	13LDM1201 - 7 AVENUE CHARLES PEGUY - APT 1 - 12E ETAGE 77000 MELUN
Echantillon	13LDM1201P05 / LOGEMENTS COLLECTIFS - Murs et Plafonds - Ensemble des pièces humides - Enduit Peinture / Cuisine Mur C Enduit
Description ITGA	Enduit plâtreux blanc en vrac / Carton / Peinture

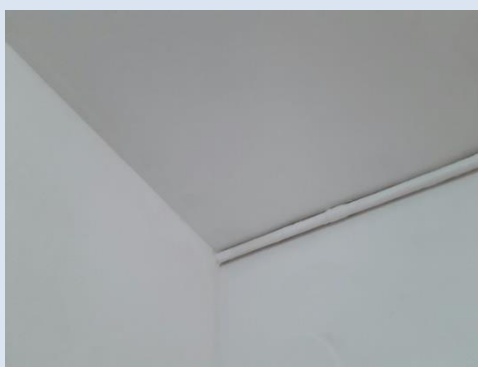
PRELEVEMENT : 13LDM1201P06		
NOM DU CLIENT	NUMERO DU DOSSIER	PIECE OU LOCAL
OPH77	13LDM1201 27/06/2017	Cuisine
MATERIAU	DATE DE PRELEVEMENT	NOM DE L'OPERATEUR
Enduit plâtreux blanc en vrac non séparable + peinture non séparable	27/06/2017	CATE Laurent
LOCALISATION		RESULTAT
Plafonds		Amiante non détecté

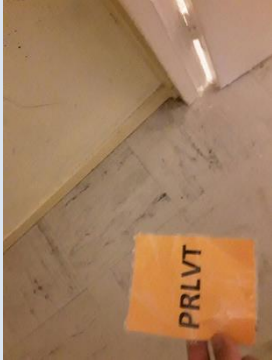
PRELEVEMENT : 13LDM1201P07		
NOM DU CLIENT	NUMERO DU DOSSIER	PIECE OU LOCAL
OPH77	13LDM1201 27/06/2017	Placard 1
MATERIAU	DATE DE PRELEVEMENT	NOM DE L'OPERATEUR
Dalle dure cassante grise	27/06/2017	CATE Laurent
LOCALISATION		RESULTAT
Sols		Fr1:Amiante détecté (Chrysotile)
EMPLACEMENT

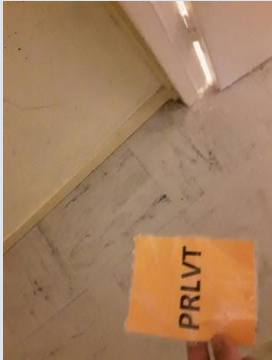
PRELEVEMENT : 13LDM1201P07		
NOM DU CLIENT	NUMERO DU DOSSIER	PIECE OU LOCAL
OPH77	13LDM1201 27/06/2017	Placard 1
MATERIAU	DATE DE PRELEVEMENT	NOM DE L'OPERATEUR
Colle bitumineuse noire non séparable + ragréage gris	27/06/2017	CATE Laurent
LOCALISATION		RESULTAT
Sols		Fr2:Amiante détecté (Chrysotile)
EMPLACEMENT

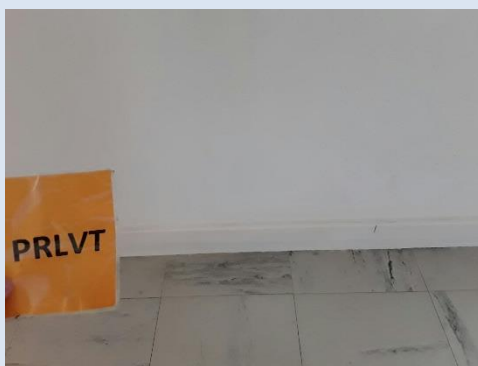
PRELEVEMENT : 13LDM1201P08		
NOM DU CLIENT	NUMERO DU DOSSIER	PIECE OU LOCAL
OPH77	13LDM1201 27/06/2017	Séjour
MATERIAU	DATE DE PRELEVEMENT	NOM DE L'OPERATEUR
Enduit plâtreux blanc en vrac non séparable + peintures multiples non séparable	27/06/2017	CATE Laurent
LOCALISATION		RESULTAT
Mur A		Amiante non détecté

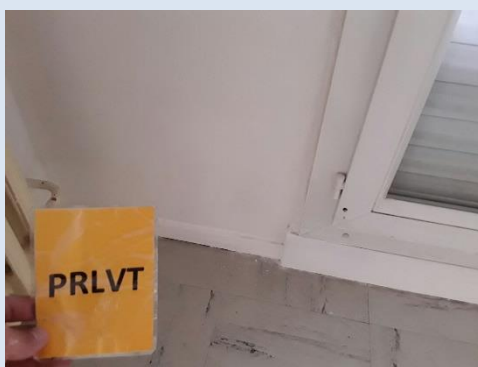
PRELEVEMENT : 13LDM1201P09		
NOM DU CLIENT	NUMERO DU DOSSIER	PIECE OU LOCAL
OPH77	13LDM1201 27/06/2017	Séjour
MATERIAU	DATE DE PRELEVEMENT	NOM DE L'OPERATEUR
Enduit plâtreux blanc en vrac non séparable + carton non séparable + peinture non séparable	27/06/2017	CATE Laurent
LOCALISATION		RESULTAT
Mur B		Amiante non détecté

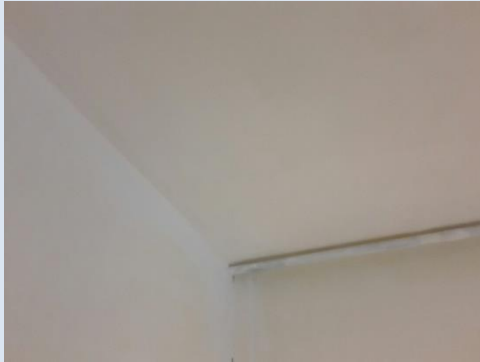
PRELEVEMENT : 13LDM1201P10		
NOM DU CLIENT	NUMERO DU DOSSIER	PIECE OU LOCAL
OPH77	13LDM1201 27/06/2017	Séjour
MATERIAU	DATE DE PRELEVEMENT	NOM DE L'OPERATEUR
Enduit plâtreux blanc en vrac non séparable + peintures multiples non séparable	27/06/2017	CATE Laurent
LOCALISATION	RESULTAT	
Plafonds	Amiante non détecté	
EMPLACEMENT
