Rapport de mission de repérage des matériaux et produits contenant de l'amiante avant réalisation de travaux

7 AVENUE CH.PEGUY

77000 MELUN

RAPPORT N° :	13LDM1205	Laboratoire d'Analyses :	ITGA
Repérage réalisé le :	18/12/2018	Adresse laboratoire :	3 RUE ARMAND HERPIN LACROIX - CS 46537 35065 RENNES CEDEX
Accompagnateur :		Numéro d'accréditation :	1-5967
Par :	Guillaume ROGEZ	Organisme d'assurance professionnelle :	AXA France
N° certificat :	8073002	Adresse assurance :	313 Terrasses de l'Arche 92727 NANTERRE CEDEX
Date d'obtention :	09/10/2017	N° de contrat d'assurance :	10063271004
Organisme certificateur	BUREAU VERITAS 60 Avenue du General de Gaulle - Immeuble Le Guillaumet - 92046 PARIS LA DEFENSE	Date de validité :	31/12/2018

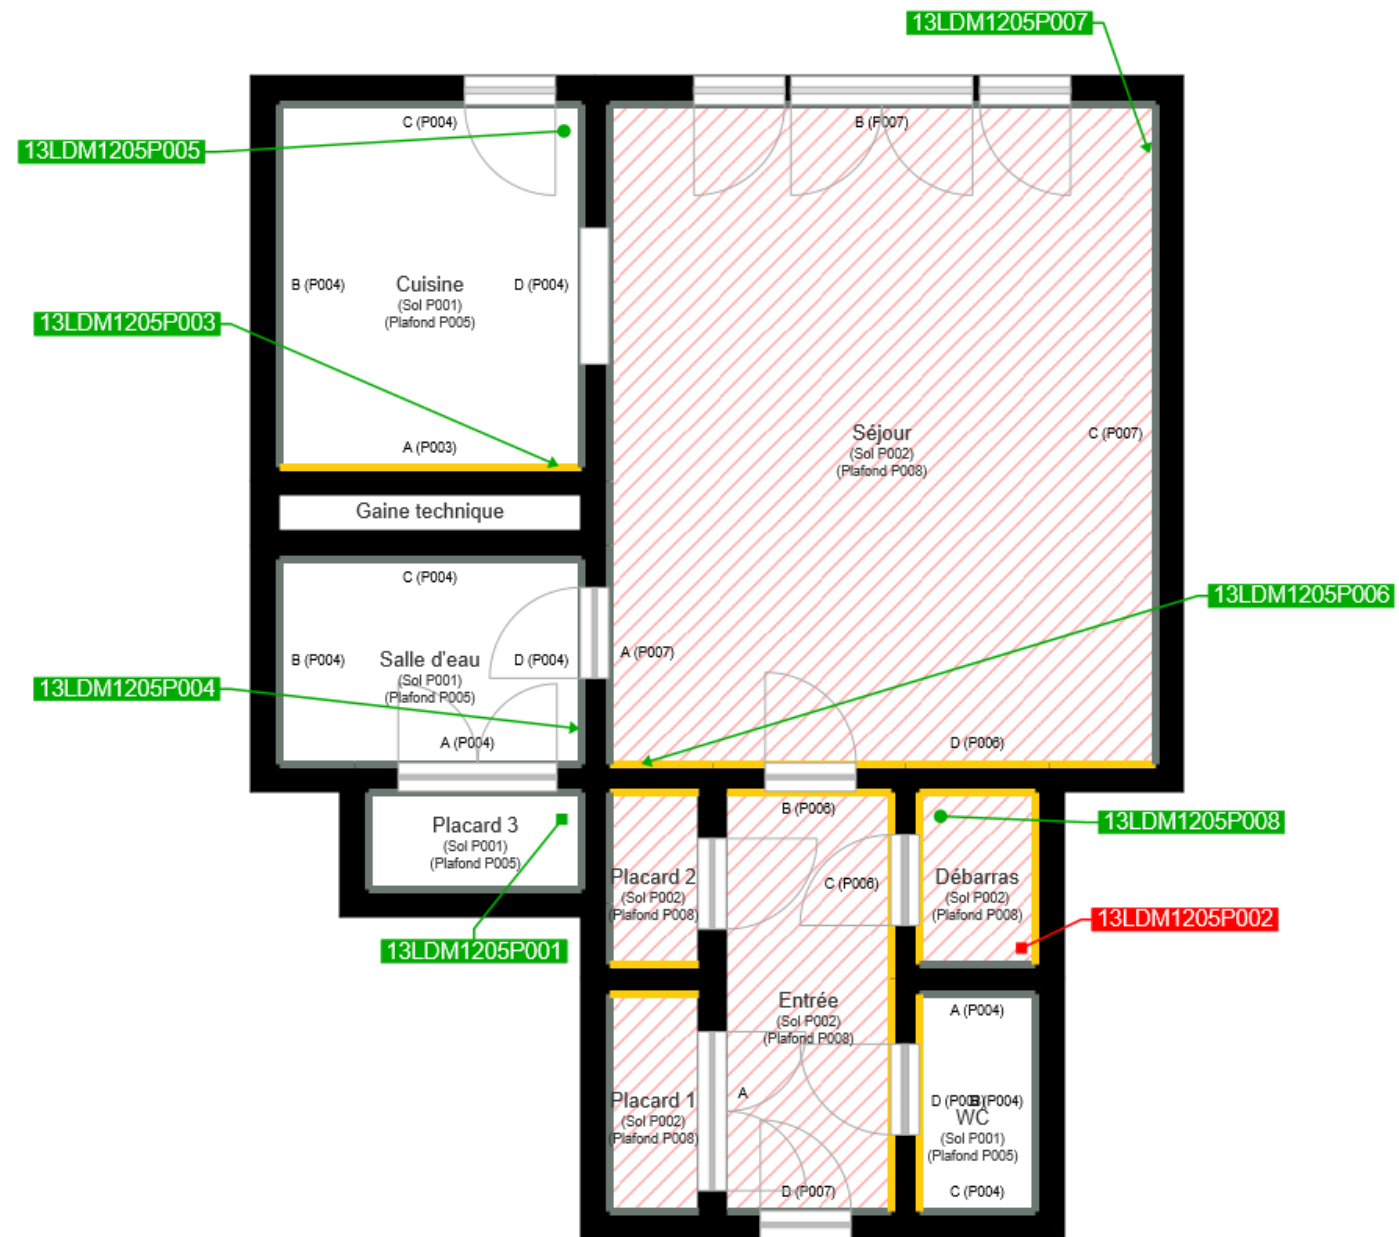
- Prélèvements de sol amiantés
- Prélèvements de sol non amiantés
- Prélèvements de plafonds amiantés
- Prélèvements de plafonds non amiantés
- Prélèvements de murs amiantés
- Prélèvements de murs non amiantés
- X Autres types de prélèvements amiantés
- X Autres types de prélèvements non amiantés
- /// Sol amianté
- /// Plafond amianté
- /// Sol et Plafond amiantés
