Rapport de mission de repérage des matériaux et produits contenant de l'amiante avant réalisation de travaux

33 RUE DU CL DE LATOUR

77000 MELUN

RAPPORT N° :	13LDT0002	Laboratoire d'Analyses :	ITGA
Repérage réalisé le :	19/11/2018	Adresse laboratoire :	3 RUE ARMAND HERPIN LACROIX - CS 46537 35065 RENNES CEDEX
Accompagnateur :		Numéro d'accréditation :	1-5967
Par :	Gaetan BEDEL	Organisme d'assurance professionnelle :	AXA France
N° certificat :	CPDI3869	Adresse assurance :	313 Terrasses de l'Arche 92727 NANTERRE CEDEX
Date d'obtention :	22/04/2016	N° de contrat d'assurance :	10063271004
Organisme certificateur	I.CERT PARC EDONIA - BAT G - RUE DE LA TERRE VICTORIA - 35760 SAINT GREGOIRE	Date de validité :	31/12/2018

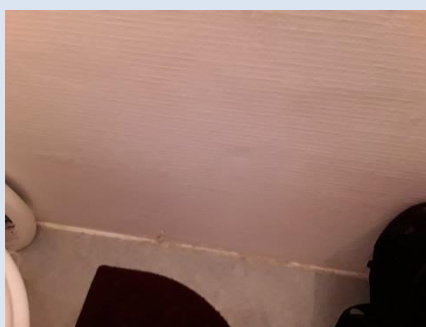
PRELEVEMENT : 13LDT0002P001			
NOM DU CLIENT	NUMERO DU DOSSIER		PIECE OU LOCAL
OPH77	13LDT0002 19/11/2018		Salle de bains et WC (RC)
ELEMENT	DESCRIPTIF DU LABORATOIRE	DATE DE PRELEVEMENT	NOM DE L'OPERATEUR
Enduit / Peinture béton	Enduit plâtreux blanc en vrac non séparable + toile fibreuse blanche non séparable + peintures multiples non séparable	19/11/2018	BEDEL Gaetan
LOCALISATION		RESULTAT	
Mur A		Amiante non détecté

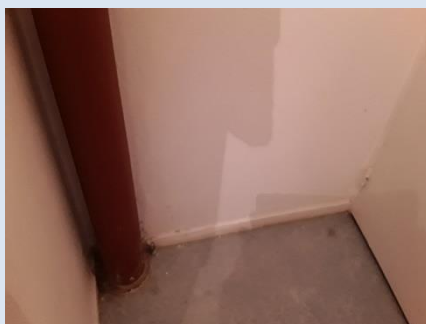
PRELEVEMENT : 13LDT0002P002			
NOM DU CLIENT	NUMERO DU DOSSIER		PIECE OU LOCAL
OPH77	13LDT0002 19/11/2018		Salle de bains et WC (RC)
ELEMENT	DESCRIPTIF DU LABORATOIRE	DATE DE PRELEVEMENT	NOM DE L'OPERATEUR
Enduit / Peinture	Enduit plâtreux blanc en vrac avec poussières non séparable + peintures multiples non séparable	19/11/2018	BEDEL Gaetan
LOCALISATION		RESULTAT	
Mur F		Amiante non détecté

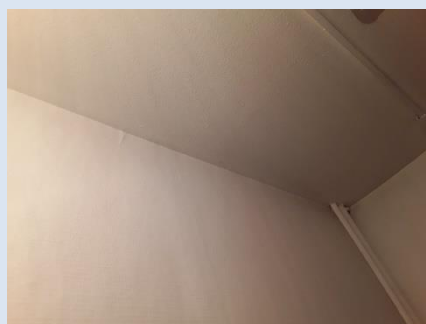
PRELEVEMENT : 13LDT0002P003

NOM DU CLIENT	NUMERO DU DOSSIER	PIECE OU LOCAL	
OPH77	13LDT0002 19/11/2018	Chambre 1 (RC)	
ELEMENT	DESCRIPTIF DU LABORATOIRE	DATE DE PRELEVEMENT	NOM DE L'OPERATEUR
Enduit / Peinture béton	Enduit plâtreux blanc en vrac non séparable + peintures multiples non séparable	19/11/2018	BEDEL Gaetan
LOCALISATION		RESULTAT	
Plafond		Amiante non détecté

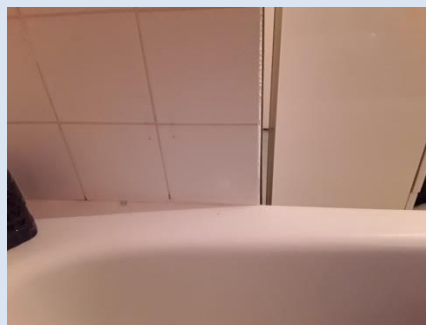
PRELEVEMENT : 13LDT0002P005			
NOM DU CLIENT	NUMERO DU DOSSIER		PIECE OU LOCAL
OPH77	13LDT0002 19/11/2018		Salle de bains et WC (RC)
ELEMENT	DESCRIPTIF DU LABORATOIRE	DATE DE PRELEVEMENT	NOM DE L'OPERATEUR
Faïence 1	Colle beige + couche plâtreuse beige non séparable + peinture non séparable + carrelage	19/11/2018	BEDEL Gaetan
LOCALISATION		RESULTAT	
Mur D		Amiante non détecté	
EMPLACEMENT
