Rapport de mission de repérage des matériaux et produits contenant de l'amiante avant réalisation de travaux

6 BI SQUARE F.COUPERIN LGT 6

77000 MELUN

RAPPORT N° :	OPH77 13LDU0506	Date d'émission du rapport :	11/07/2017
Le repérage a été réalisé le :	27/06/2017	Accompagnateur :	
Par :	Laurent CATE	Laboratoire d'Analyses :	ITGA
N° certificat de qualification :	CPDI3681	Adresse laboratoire :	3 RUE ARMAND HERPIN LACROIX - CS 46537 35065 RENNES CEDEX
Date d'obtention :	25/11/2015	Numéro d'accréditation :	1-5967
Le présent rapport est établi par une personne dont les compétences sont certifiées par :	I.Cert Parc EDONIA - BÃctiment G - Rue de la Terre Victoria - 35760 Saint GrÃgoire	Organisme d'assurance professionnelle :	ALLIANZ
		Adresse assurance :	Direction Opérations Entreprises 5C Esplanade Charles de Gaulle 33081 BORDEAUX CEDEX
		N° de contrat d'assurance :	55897385
		Date de validité :	31/12/2017

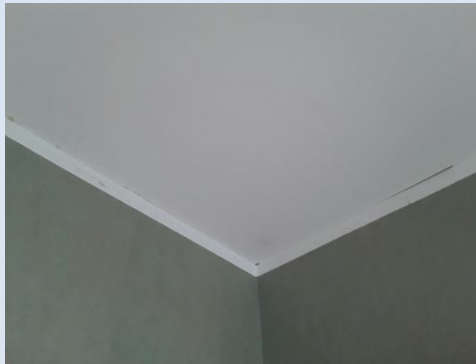
PRELEVEMENT : 13LDU0506P03		
NOM DU CLIENT	NUMERO DU DOSSIER	PIECE OU LOCAL
OPH77	13LDU0506 27/06/2017	Chambre 1
MATERIAU	DATE DE PRELEVEMENT	NOM DE L'OPERATEUR
Enduit plâtreux blanc en vrac + peintures multiples non séparable + carton non séparable	27/06/2017	CATE Laurent
LOCALISATION		RESULTAT
Plafonds		Amiante non détecté

Fraction Analysée	Technique analytique et date d'analyse	Résultat	Type d'amiante	Nb de préparations
▶ Enduit plâtreux blanc en vrac + peintures multiples non séparable + carton non séparable	META le 07/07/2017	Amiante non détecté	---	1

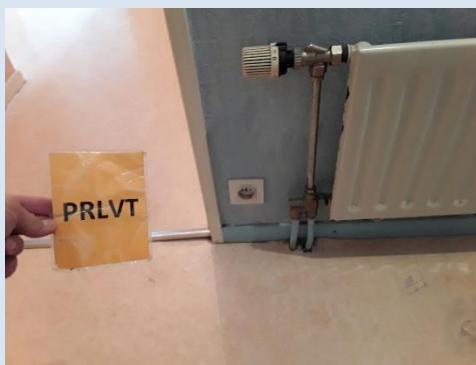
PRELEVEMENT : 13LDU0506P04		
NOM DU CLIENT	NUMERO DU DOSSIER	PIECE OU LOCAL
OPH77	13LDU0506 27/06/2017	Salle de bains
MATERIAU	DATE DE PRELEVEMENT	NOM DE L'OPERATEUR
Enduit plâtreux blanc en vrac + peinture en faible quantité non séparable	27/06/2017	CATE Laurent
LOCALISATION		RESULTAT
Mur D		Amiante non détecté

Fraction Analysée	Technique analytique et date d'analyse	Résultat	Type d'amiante	Nb de préparations
▶ Enduit plâtreux blanc en vrac + peinture en faible quantité non séparable	META le 08/07/2017	Amiante non détecté	---	2

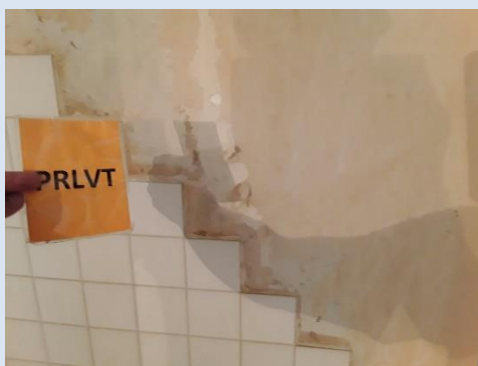
PRELEVEMENT : 13LDU0506P05		
NOM DU CLIENT	NUMERO DU DOSSIER	PIECE OU LOCAL
OPH77	13LDU0506 27/06/2017	Salle de bains
MATERIAU	DATE DE PRELEVEMENT	NOM DE L'OPERATEUR
Enduit plâtreux blanc en vrac non séparable + peinture non séparable + carton + matériau beige non séparable	27/06/2017	CATE Laurent
LOCALISATION	RESULTAT	
Mur B	Amiante non détecté

Fraction Analysée	Technique analytique et date d'analyse	Résultat	Type d'amiante	Nb de préparations
▶ Enduit plâtreux blanc en vrac non séparable + peinture non séparable + carton + matériau beige non séparable	META le 08/07/2017	Amiante non détecté	---	2

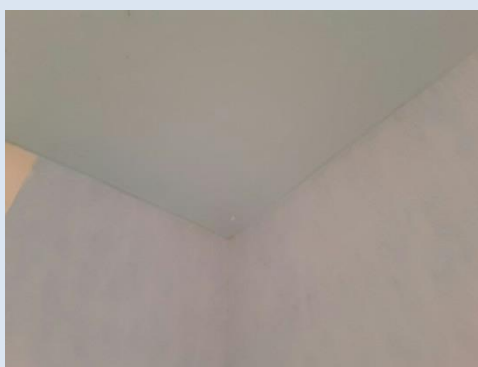
PRELEVEMENT : 13LDU0506P06		
NOM DU CLIENT	NUMERO DU DOSSIER	PIECE OU LOCAL
OPH77	13LDU0506 27/06/2017	Salle de bains
MATERIAU	DATE DE PRELEVEMENT	NOM DE L'OPERATEUR
Enduit plâtreux blanc en vrac + peintures multiples non séparable + carton non séparable	27/06/2017	CATE Laurent
LOCALISATION	RESULTAT	
Plafonds	Amiante non détecté

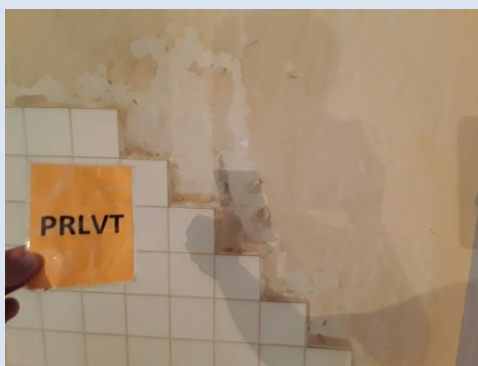
PRELEVEMENT : 13LDU0506P07		
NOM DU CLIENT	NUMERO DU DOSSIER	PIECE OU LOCAL
OPH77	13LDU0506 27/06/2017	Salle de bains
MATERIAU	DATE DE PRELEVEMENT	NOM DE L'OPERATEUR
Colle beige + couche plâtreuse blanche avec couche cartonnée non séparable + carrelage	27/06/2017	CATE Laurent
LOCALISATION		RESULTAT
Mur B		Amiante non détecté

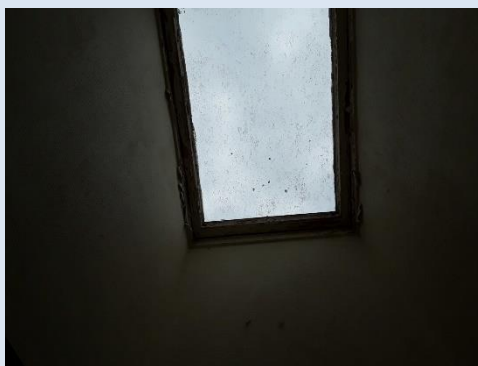
PRELEVEMENT : 13LDU0506P08		
NOM DU CLIENT	NUMERO DU DOSSIER	PIECE OU LOCAL
OPH77	13LDU0506 27/06/2017	Cuisine
MATERIAU	DATE DE PRELEVEMENT	NOM DE L'OPERATEUR
Peintures multiples en vrac	27/06/2017	CATE Laurent
LOCALISATION		RESULTAT
Fenêtre de toit		Amiante non détecté
