Rapport de mission de repérage des matériaux et produits contenant de l'amiante avant réalisation de travaux

1 SQUARE P.MERIMEE APPT 2

77000 MELUN

RAPPORT N° :	13LB70102	Laboratoire d'Analyses :	ITGA
Repérage réalisé le :	11/09/2017	Adresse laboratoire :	3 RUE ARMAND HERPIN LACROIX - CS 46537 35065 RENNES CEDEX
Accompagnateur :		Numéro d'accréditation :	1-5967
Par :	Mickaël JULIEN	Organisme d'assurance professionnelle :	ALLIANZ
N° certificat :	CPDI 4129	Adresse assurance :	Direction Opérations Entreprises 5C Esplanade Charles de Gaulle 33081 BORDEAUX CEDEX
Date d'obtention :	01/01/2017	N° de contrat d'assurance :	55897385
Organisme certificateur	I.CERT Parc Edonia - Bâtiment G - Rue de la Terre Victoria - 35760 SAINT-GREGOIRE	Date de validité :	31/12/2017

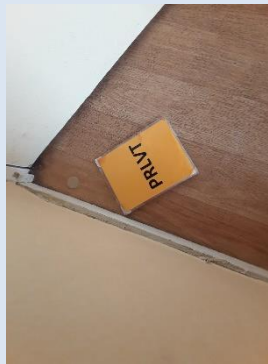
PRELEVEMENT : 13LB70102P003			
NOM DU CLIENT	NUMERO DU DOSSIER		PIECE OU LOCAL
OPH77	13LB70102 11/09/2017		Séjour
ELEMENT	DESCRIPTIF DU LABORATOIRE	DATE DE PRELEVEMENT	NOM DE L'OPERATEUR
Revêtement souple	Revêtement souple beige + colle polymère jaune non séparable + revêtement cassant marron + matériau compact gris hétérogène	11/09/2017	JULIEN Mickaël
LOCALISATION		RESULTAT	
Sol		Fr1:Amiante non détecté

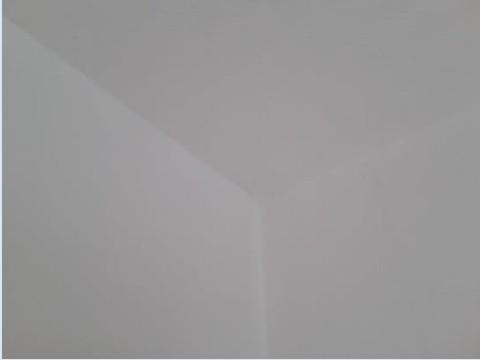
PRELEVEMENT : 13LB70102P006			
NOM DU CLIENT	NUMERO DU DOSSIER		PIECE OU LOCAL
OPH77	13LB70102 11/09/2017		Salle de bains
ELEMENT	DESCRIPTIF DU LABORATOIRE	DATE DE PRELEVEMENT	NOM DE L'OPERATEUR
Enduit béton	Enduit plâtreux blanc en vrac + toile fibreuse blanche en vrac non séparable + peintures multiples non séparable	11/09/2017	JULIEN Mickaël
LOCALISATION		RESULTAT	
Plafond		Amiante non détecté	
EMPLACEMENT

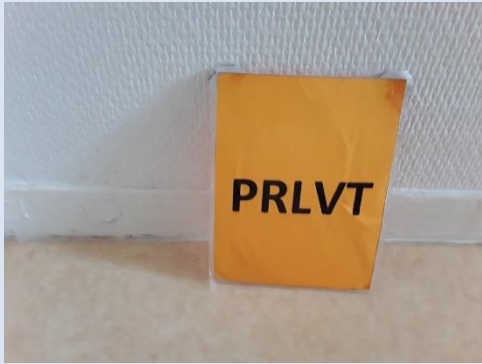
PRELEVEMENT : 13LB70102P008			
NOM DU CLIENT	NUMERO DU DOSSIER		PIECE OU LOCAL
OPH77	13LB70102 11/09/2017		Cuisine
ELEMENT	DESCRIPTIF DU LABORATOIRE	DATE DE PRELEVEMENT	NOM DE L'OPERATEUR
Plinthes	Colle beige non séparable + ragréage gris + peinture non séparable + carrelage	11/09/2017	JULIEN Mickaël
LOCALISATION		RESULTAT	
Mur A		Amiante non détecté	
EMPLACEMENT

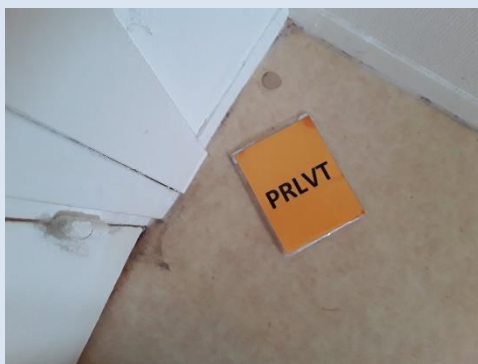
PRELEVEMENT : 13LB70102P009			
NOM DU CLIENT	NUMERO DU DOSSIER		PIECE OU LOCAL
OPH77	13LB70102 11/09/2017		Cuisine
ELEMENT	DESCRIPTIF DU LABORATOIRE	DATE DE PRELEVEMENT	NOM DE L'OPERATEUR
Revêtement souple	Revêtement souple beige + colle polymère jaune non séparable + ragréage gris + matériau rouge non séparable + revêtement cassant gris + matériau compact gris hétérogène	11/09/2017	JULIEN Mickaël
LOCALISATION		RESULTAT	
Sol		Amiante non détecté
