# Rapport de Repérage Amiante Avant réalisation de travaux dans un immeuble bâti

Numéro de dossier : M1483813  
Date d'intervention : 12/08/2021

13LCM0202  
19 SQUARE P. MERIMEE  
77000 MELUN

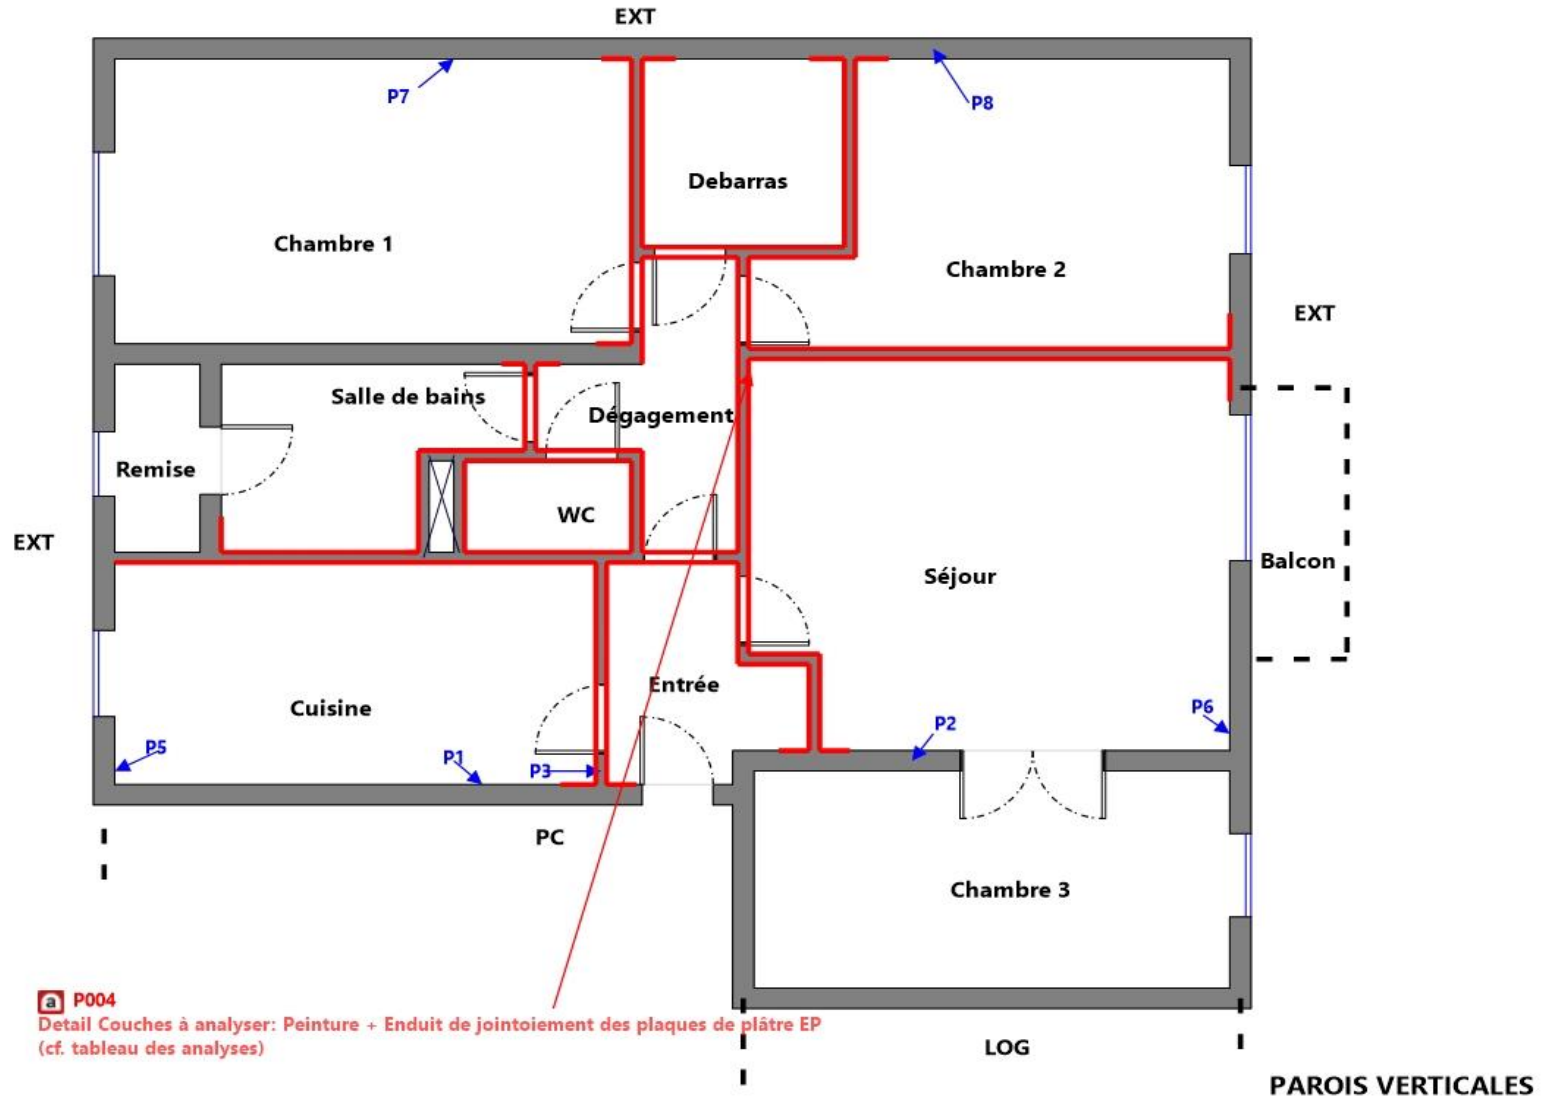
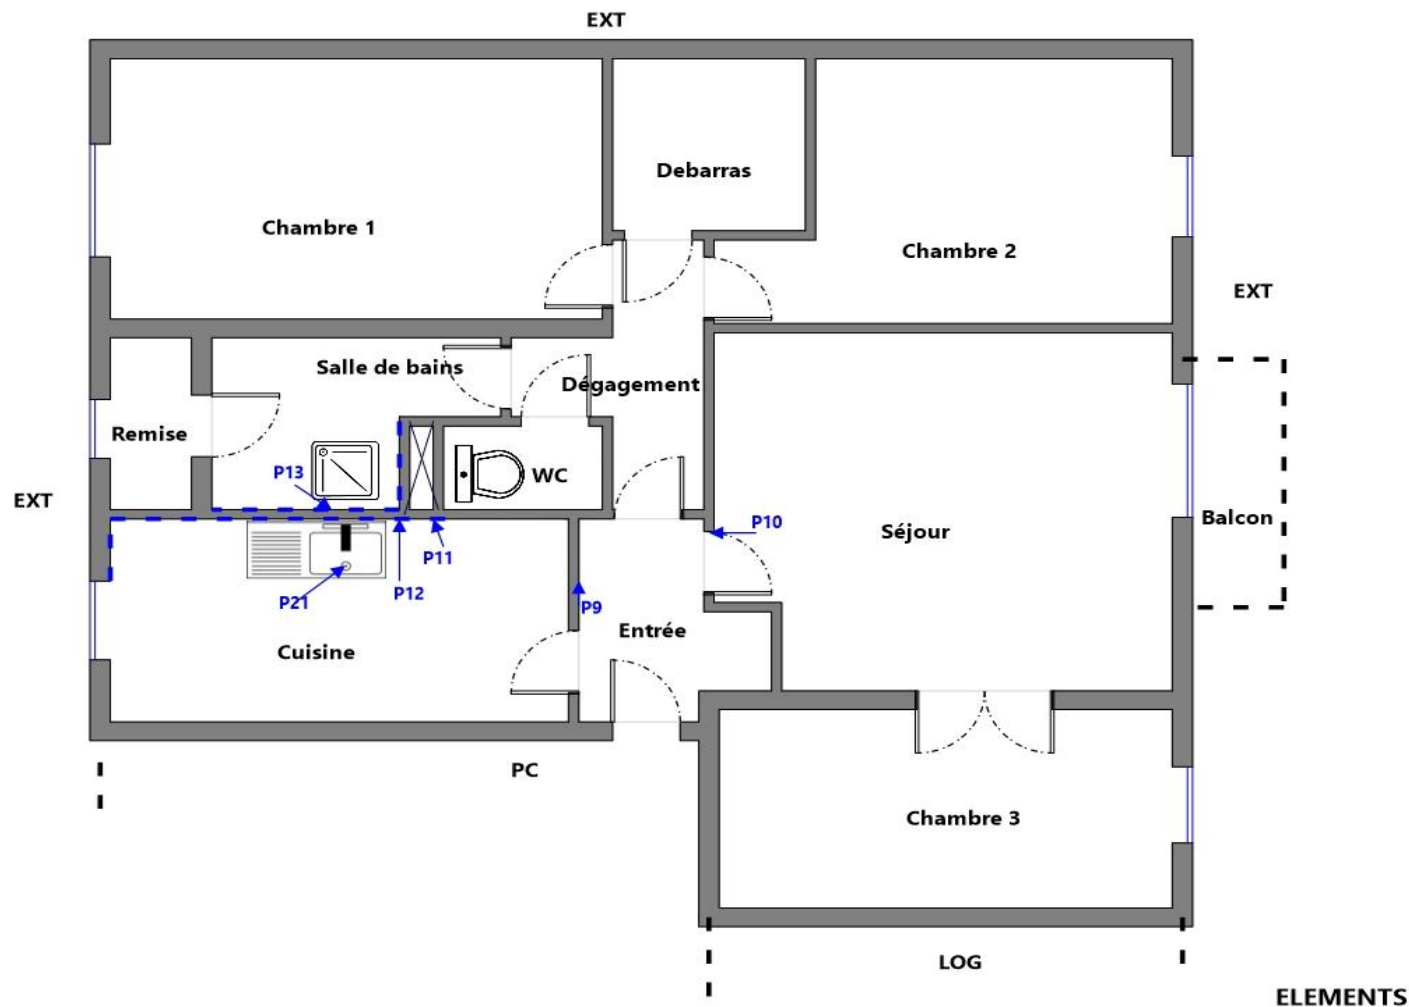
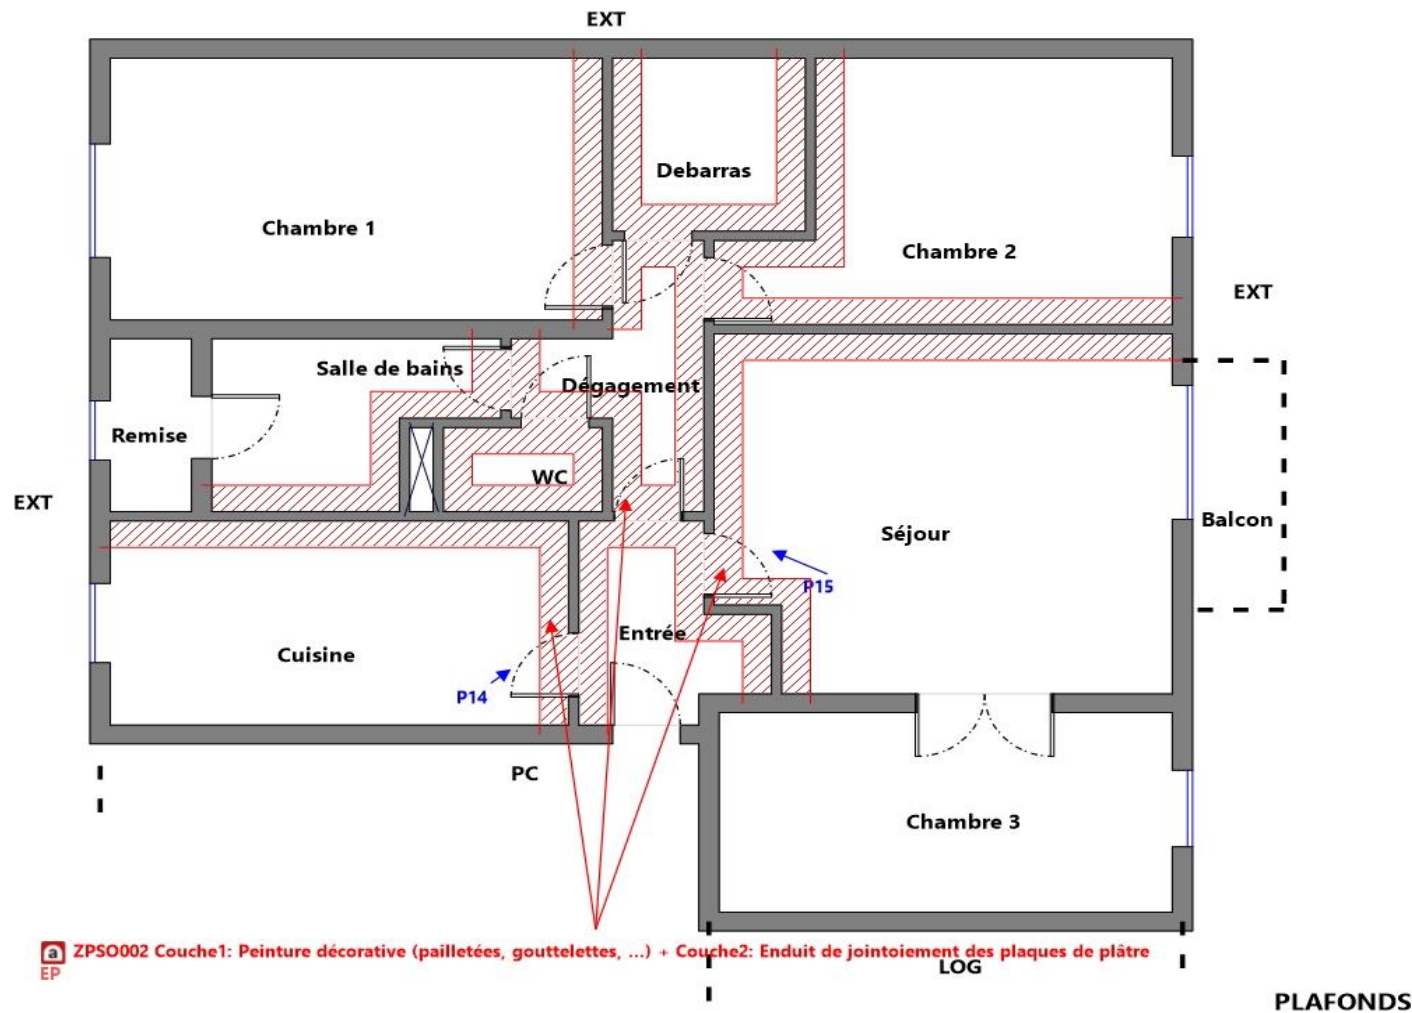
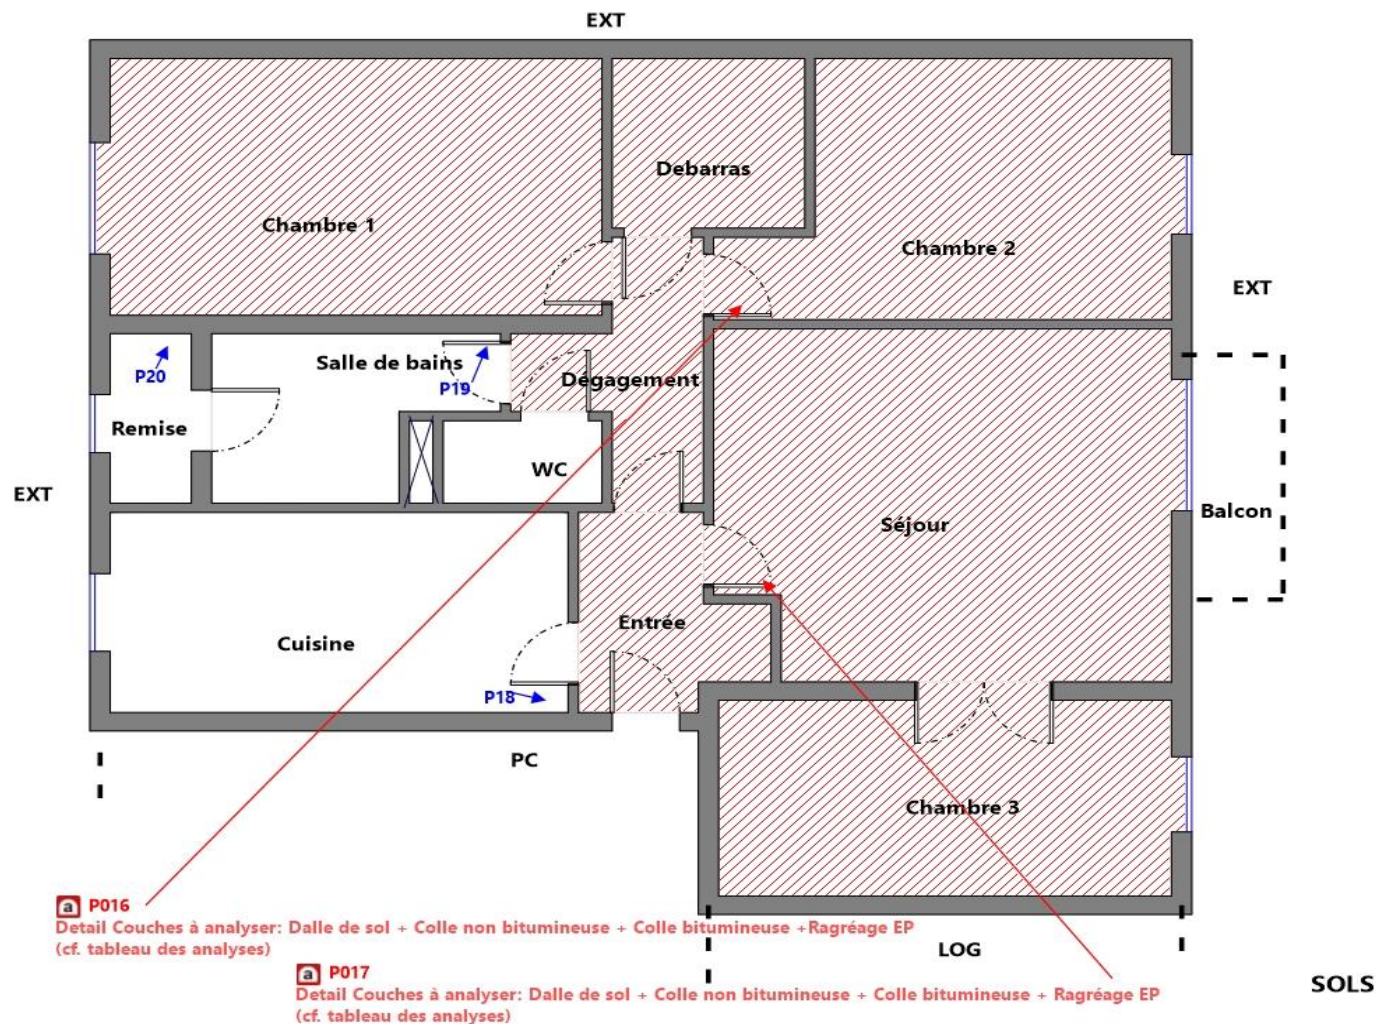
ZPSO	Niveau	Localisation	Zone	Description du prélèvement réalisé*
ZPSO002	2ème étage PORTE 2	Entrée; Cuisine; Dégagement; WC; Salle de bains; Chambre 1; Debarras; Chambre 2; Séjour; Chambre 3	Cloisons avec liaisons sur murs et plafonds	<p><b>Analyse : P003</b></p> <ul style="list-style-type: none"> <li>- Phase 1 Matériau de type peinture (de différentes couleurs) ; matériau de type maillage de fibres (blanc) ; matériau souple fibreux de type papier, carton (beige) ; matériau semi-dur de type enduit (blanc) (Absence d'amiante)</li> <li>- Phase 2 Matériau souple fibreux de type papier, carton (beige) (Absence d'amiante)</li> </ul> <p><b>Analyse : P004</b></p> <ul style="list-style-type: none"> <li>- Phase 1 Matériau de type peinture (de différentes couleurs) ; matériau de type maillage de fibres et liant (beige) ; matériau semi-dur de type enduit (beige) ; matériau souple fibreux de type papier, carton (beige) ; matériau semi-dur de type enduit (blanc) ; matériau souple fibreux de type papier, carton (marron) ; matériau semi-dur de type plâtre (blanc) (Présence d'amiante)</li> <li>- Phase 2 Matériau souple fibreux de type papier, carton (beige) (Absence d'amiante)</li> <li>- Phase 3 Matériau souple fibreux de type papier, carton (marron) (Absence d'amiante)</li> </ul>

ZPSO010	2ème étage PORTE 2	Entrée; Dégagement; Chambre 1; Debarras; Chambre 2; Séjour; Chambre 3	Sol	<p><b>Analyse : P016</b></p> <ul style="list-style-type: none"> <li>- Phase 1 Matériau souple de type revêtement de sol (beige) (Absence d'amiante)</li> <li>- Phase 2 Matériau semi-dur de type dalle de sol (blanc) (Présence d'amiante)</li> <li>- Phase 3 Matériau de type colle (jaune) ; matériau de type colle bitumineux (noir) ; matériau semi-dur de type ragréage (gris) (Présence d'amiante)</li> </ul> <p><b>Analyse : P017</b></p> <ul style="list-style-type: none"> <li>- Phase 1 Matériau souple de type revêtement de sol (beige) (Absence d'amiante)</li> <li>- Phase 2 Matériau semi-dur de type dalle de sol (blanc) (Présence d'amiante)</li> <li>- Phase 3 Matériau de type colle (jaune) ; matériau de type colle bitumineux (noir) ; matériau semi-dur de type ragréage (gris) (Présence d'amiante)</li> </ul>

Des matériaux amiantés ont été repéré, Adx-groupe doit procéder à la quantification de ceux-ci, nous vous invitons à appeler votre chargé d'affaire dédié ou nos bureaux afin de prévoir une mission complémentaire.

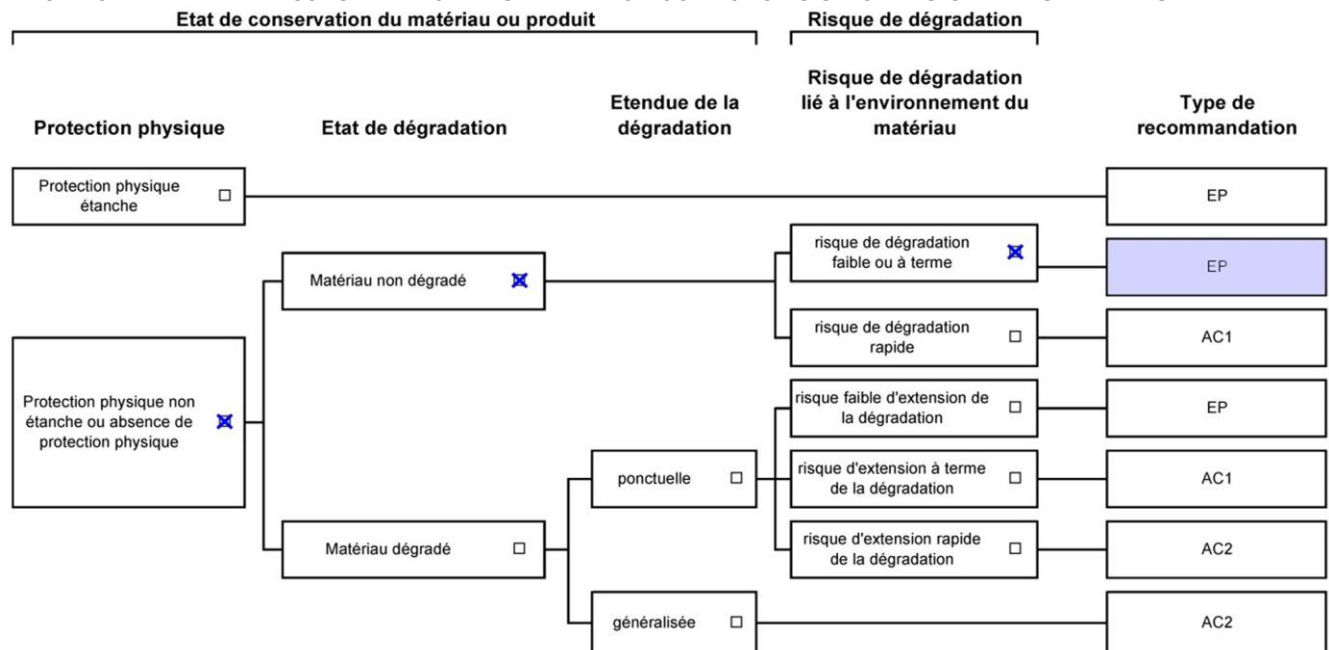
Matériau : Couche1: Peinture décorative (pailletées, gouttelettes, ...) + Couche2: Enduit de jointoiement des plaques de plâtre

Résultat EP (Z-III-RF)
