Rapport de mission de repérage des matériaux et produits contenant de l'amiante avant réalisation de travaux

Norme NF X 46-020 V .2017

10 AVENUE CHARLES PEGUY

RAPPORT N° :	2019 9608_BAT	Laboratoire d'Analyses :	ITGA
Repérage réalisé le :	06/06/2019	Adresse laboratoire :	3 RUE ARMAND HERPIN LACROIX - CS 46537 35065 RENNES CEDEX
Accompagnateur :		Numéro d'accréditation :	1-5967
Par :	Lyes IZABACHENE	Organisme d'assurance professionnelle :	AXA France
N° certificat :	1378	Adresse assurance :	313 Terrasses de l'Arche 92727 NANTERRE CEDEX
Date d'obtention :	03/09/2015	N° de contrat d'assurance :	10158549604
Organisme certificateur	CEBTP ZAC La Clef Saint Pierre - 12 Avenue Gay Lussac - 78990 ELANCOURT	Date de validité :	31/12/2019

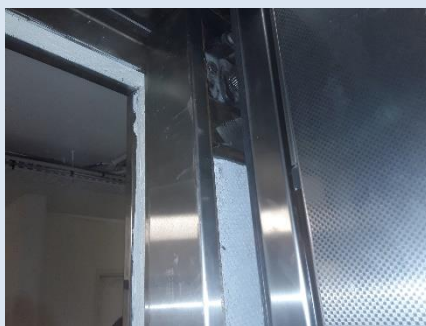
PRELEVEMENT : 2019 9608_BATP001			
NOM DU CLIENT	NUMERO DU DOSSIER		PIECE OU LOCAL
OPH77	2019 9608_BAT 06/06/2019		Cabine d'ascenseur (R-1)
ELEMENT	DESCRIPTIF DU LABORATOIRE	DATE DE PRELEVEMENT	NOM DE L'OPERATEUR
Plaque de type « Glasal »	Matériau fibreux gris avec fibres visibles	06/06/2019	IZABACHENE Lyes
LOCALISATION		RESULTAT	
Porte palière d'ascenseur		Amiante détecté (Amosite-Chrysotile)

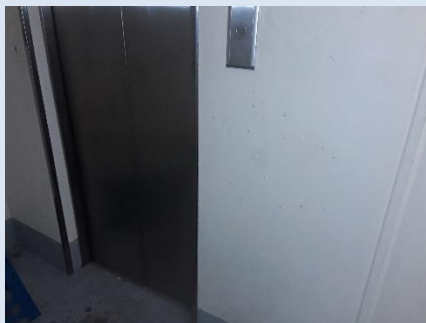
PRELEVEMENT : 2019 9608_BATP002			
NOM DU CLIENT	NUMERO DU DOSSIER		PIECE OU LOCAL
OPH77	2019 9608_BAT 06/06/2019		Palier (R-1)
ELEMENT	DESCRIPTIF DU LABORATOIRE	DATE DE PRELEVEMENT	NOM DE L'OPERATEUR
Enduit / Peinture béton	Enduit compact gris	06/06/2019	IZABACHENE Lyes
LOCALISATION		RESULTAT	
Mur D		Fr1:Amiante non détecté

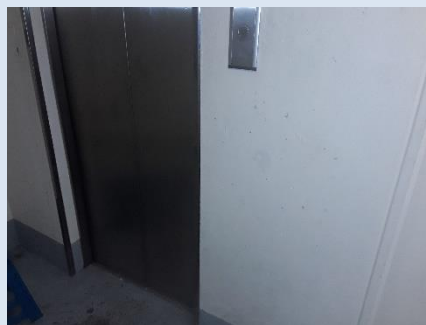
PRELEVEMENT : 2019 9608_BATP002			
NOM DU CLIENT	NUMERO DU DOSSIER		PIECE OU LOCAL
OPH77	2019 9608_BAT 06/06/2019		Palier (R-1)
ELEMENT	DESCRIPTIF DU LABORATOIRE	DATE DE PRELEVEMENT	NOM DE L'OPERATEUR
Enduit / Peinture béton	Peinture	06/06/2019	IZABACHENE Lyes
LOCALISATION		RESULTAT	
Mur D		Fr2:Amiante non détecté

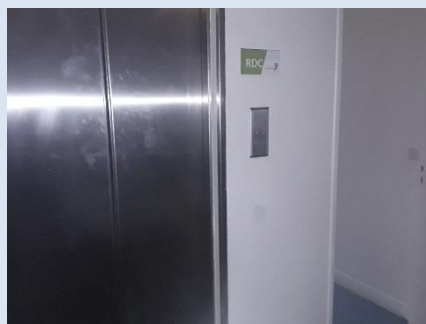
PRELEVEMENT : 2019 9608_BATP003			
NOM DU CLIENT	NUMERO DU DOSSIER		PIECE OU LOCAL
OPH77	2019 9608_BAT 06/06/2019		Palier (R-1)
ELEMENT	DESCRIPTIF DU LABORATOIRE	DATE DE PRELEVEMENT	NOM DE L'OPERATEUR
Enduit / Peinture béton	Matériau compact gris hétérogène	06/06/2019	IZABACHENE Lyes
LOCALISATION		RESULTAT	
Mur D		Fr1:Amiante non détecté

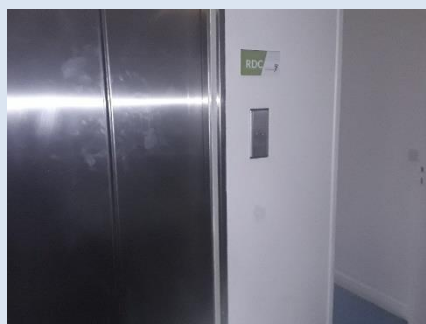
PRELEVEMENT : 2019 9608_BATP003			
NOM DU CLIENT	NUMERO DU DOSSIER	PIECE OU LOCAL	
OPH77	2019 9608_BAT 06/06/2019	Palier (R-1)	
ELEMENT	DESCRIPTIF DU LABORATOIRE	DATE DE PRELEVEMENT	NOM DE L'OPERATEUR
Enduit / Peinture béton	Enduit plâtreux blanc + peinture non séparable	06/06/2019	IZABACHENE Lyes
LOCALISATION		RESULTAT	
Mur D		Fr2:Amiante non détecté

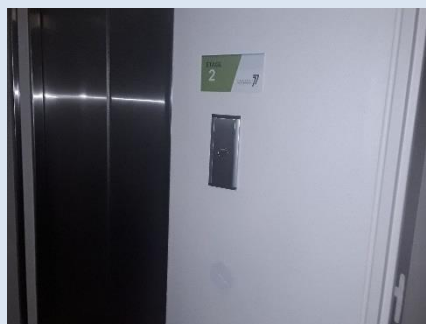
PRELEVEMENT : 2019 9608_BATP004			
NOM DU CLIENT	NUMERO DU DOSSIER	PIECE OU LOCAL	
OPH77	2019 9608_BAT 06/06/2019	Palier (R-1)	
ELEMENT	DESCRIPTIF DU LABORATOIRE	DATE DE PRELEVEMENT	NOM DE L'OPERATEUR
Enduit / Peinture béton	Matériau compact gris en faible quantité hétérogène non séparable + enduit plâtreux blanc en vrac + peinture non séparable	06/06/2019	IZABACHENE Lyes
LOCALISATION		RESULTAT	
Mur D		Amiante non détecté

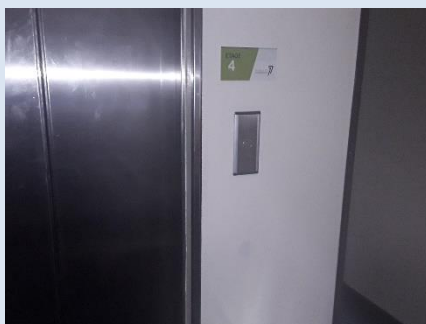
PRELEVEMENT : 2019 9608_BATP005			
NOM DU CLIENT	NUMERO DU DOSSIER		PIECE OU LOCAL
OPH77	2019 9608_BAT 06/06/2019		Palier (R-1)
ELEMENT	DESCRIPTIF DU LABORATOIRE	DATE DE PRELEVEMENT	NOM DE L'OPERATEUR
Enduit / Peinture béton	Matériau gris non séparable + enduit plâtreux blanc en vrac + peintures multiples non séparable	06/06/2019	IZABACHENE Lyes
LOCALISATION		RESULTAT	
Mur D		Amiante non détecté

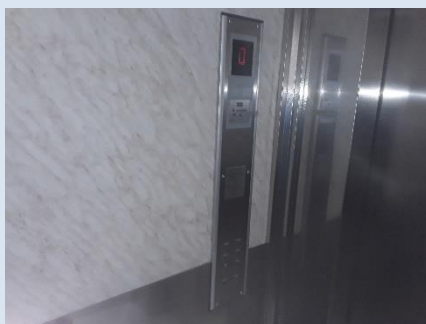
PRELEVEMENT : 2019 9608_BATP006			
NOM DU CLIENT	NUMERO DU DOSSIER		PIECE OU LOCAL
OPH77	2019 9608_BAT 06/06/2019		Cabine d'ascenseur (R-1)
ELEMENT	DESCRIPTIF DU LABORATOIRE	DATE DE PRELEVEMENT	NOM DE L'OPERATEUR
Joint	Mousse marron avec couche souple	06/06/2019	IZABACHENE Lyes
LOCALISATION		RESULTAT	
Cabine d'ascenseur		Amiante non détecté
