Rapport de Repérage Amiante Avant réalisation de travaux dans un immeuble bâti

Numéro de dossier : 1323511 RAAT
Date d'intervention : 31/03/2021

2 SQUARE PROSPER MERIMEE
(13LB80201)
77000 MELUN

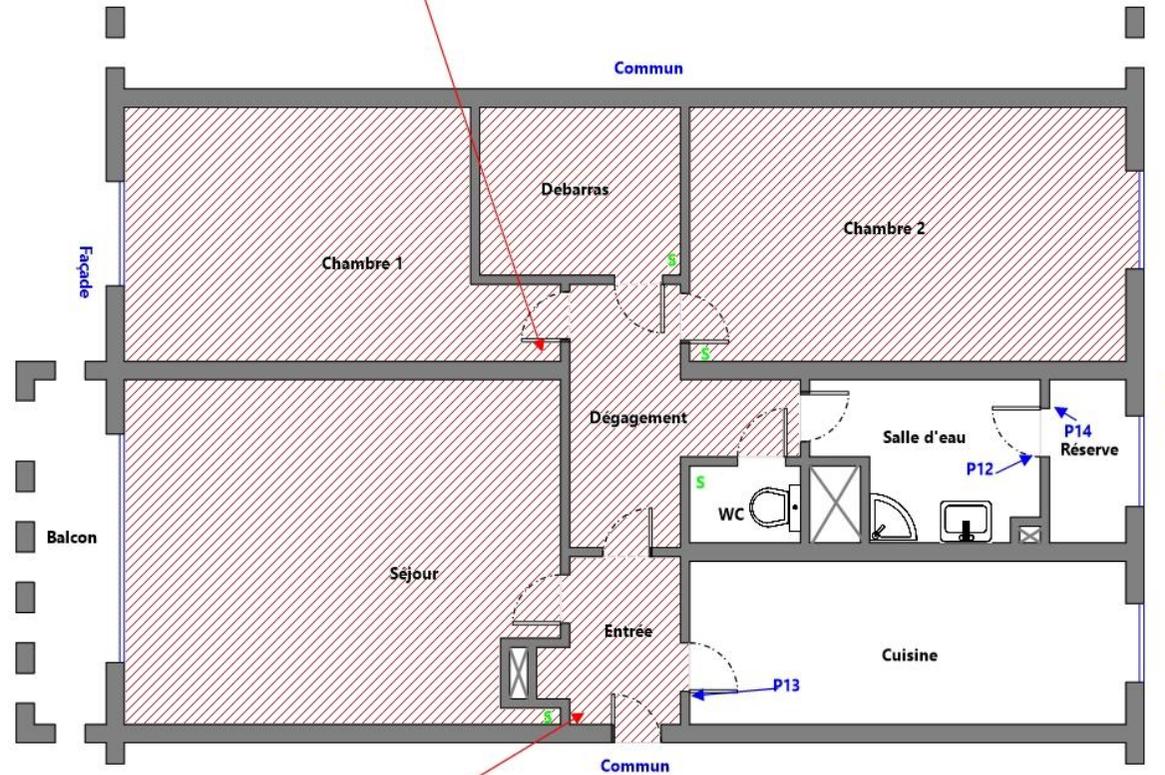
a P011 Couche1: Dalle de sol + Couche2: Colle bitumineuse + Couche3: Ragréage EP
(cf. tableau des analyses)

a P010 Couche1: Dalle de sol + Couche2: Colle bitumineuse + Couche3: Ragréage EP
(cf. tableau des analyses)
