Rapport de mission de repérage des matériaux et produits contenant de l'amiante avant réalisation de travaux

12 RUE DU COLONEL PICOT

77000 MELUN

RAPPORT N° :	MELUN - 12 RUE DU COLONEL PICOT	Laboratoire d'Analyses :	ITGA
Repérage réalisé le :	22/12/2017	Adresse laboratoire :	3 RUE ARMAND HERPIN LACROIX - CS 46537 35065 RENNES CEDEX
Accompagnateur :		Numéro d'accréditation :	1-5967
Par :	Mickaël JULIEN	Organisme d'assurance professionnelle :	ALLIANZ
N° certificat :	CPDI 4129	Adresse assurance :	Direction Opérations Entreprises 5C Esplanade Charles de Gaulle 33081 BORDEAUX CEDEX
Date d'obtention :	01/01/2017	N° de contrat d'assurance :	55832566
Organisme certificateur	I.CERT Parc Edonia - Bâtiment G - Rue de la Terre Victoria - 35760 SAINT-GREGOIRE	Date de validité :	31/12/2018

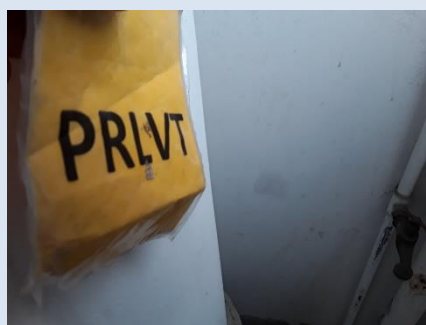
PRELEVEMENT : MELUN - 12 RUE DU COLONEL PICOT P001			
NOM DU CLIENT	NUMERO DU DOSSIER		PIECE OU LOCAL
OPH77	MELUN - 12 RUE DU COLONEL PICOT 22/12/2017		Locaux vide-ordures
ELEMENT	DESCRIPTIF DU LABORATOIRE	DATE DE PRELEVEMENT	NOM DE L'OPERATEUR
Enduit béton	Enduit gris en vrac + peinture non séparable	22/12/2017	JULIEN Mickaël
LOCALISATION		RESULTAT	
Mur A		Amiante non détecté

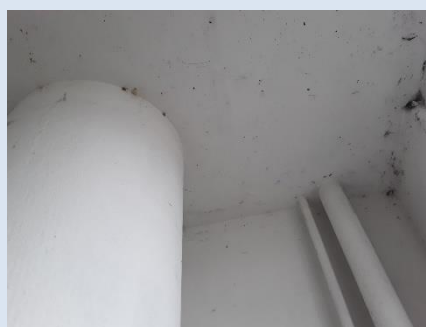
PRELEVEMENT : MELUN - 12 RUE DU COLONEL PICOT P002			
NOM DU CLIENT	NUMERO DU DOSSIER		PIECE OU LOCAL
OPH77	MELUN - 12 RUE DU COLONEL PICOT 22/12/2017		Locaux vide-ordures
ELEMENT	DESCRIPTIF DU LABORATOIRE	DATE DE PRELEVEMENT	NOM DE L'OPERATEUR
Enduit béton	Enduit gris en vrac + matériau blanc non séparable	22/12/2017	JULIEN Mickaël
LOCALISATION		RESULTAT	
Plafond		Amiante non détecté

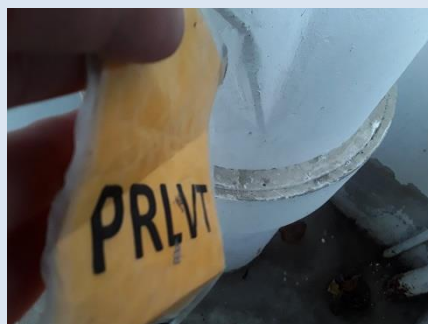
PRELEVEMENT : MELUN - 12 RUE DU COLONEL PICOT P004			
NOM DU CLIENT	NUMERO DU DOSSIER	PIECE OU LOCAL	
OPH77	MELUN - 12 RUE DU COLONEL PICOT 22/12/2017	Locaux vide-ordures	
ELEMENT	DESCRIPTIF DU LABORATOIRE	DATE DE PRELEVEMENT	NOM DE L'OPERATEUR
Joint	Matériau compact gris + peinture non séparable	22/12/2017	JULIEN Mickaël
LOCALISATION		RESULTAT	
Conduits		Amiante non détecté

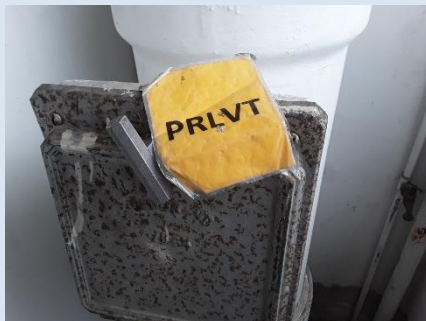
PRELEVEMENT : MELUN - 12 RUE DU COLONEL PICOT P005

NOM DU CLIENT	NUMERO DU DOSSIER		PIECE OU LOCAL
OPH77	MELUN - 12 RUE DU COLONEL PICOT 22/12/2017		Locaux vide-ordures
ELEMENT	DESCRIPTIF DU LABORATOIRE	DATE DE PRELEVEMENT	NOM DE L'OPERATEUR
Peinture	Peintures multiples en vrac	22/12/2017	JULIEN Mickaël
LOCALISATION		RESULTAT	
Pelles vides-ordures		Amiante non détecté

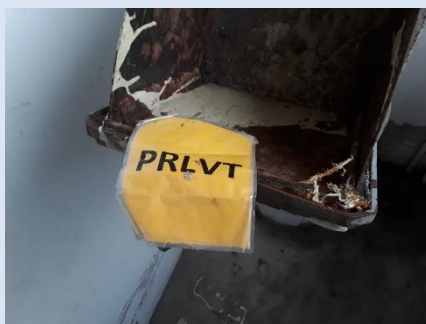
PRELEVEMENT : MELUN - 12 RUE DU COLONEL PICOT P006

PIECE	ETAGE	ELEMENTS	DESCRIPTIF LABORATOIRE	Echantillon	REPERAGE	ETAT	RESULTAT
Locaux vide-ordures		Conduit	Matériau gris en vrac avec fibres visibles	MELUN - 12 RUE DU COLONEL PICOTP009	Conduits	BON ETAT	Amiante détecté (Chrysotile-Crocidolite)
Locaux vide-ordures		Joint	Matériau fibreux marron avec fibres visibles	MELUN - 12 RUE DU COLONEL PICOTP011	Pelles vides-ordures	BON ETAT	Amiante détecté (Chrysotile)
Locaux vide-ordures		Conduit	Matériau gris en vrac avec fibres visibles	MELUN - 12 RUE DU COLONEL PICOTP003	Conduits	BON ETAT	Amiante détecté (Chrysotile-Crocidolite)
Locaux vide-ordures		Joint	Matériau fibreux blanc avec fibres visibles avec poussières	MELUN - 12 RUE DU COLONEL PICOTP006	Pelles vides-ordures	BON ETAT	Amiante détecté (Chrysotile)

NOM DU CLIENT	NUMERO DU DOSSIER		PIECE OU LOCAL
OPH77	MELUN - 12 RUE DU COLONEL PICOT 22/12/2017		Locaux vide-ordures
ELEMENT	DESCRIPTIF DU LABORATOIRE	DATE DE PRELEVEMENT	NOM DE L'OPERATEUR
Joint	Matériau fibreux blanc avec fibres visibles avec poussières	22/12/2017	JULIEN Mickaël
LOCALISATION		RESULTAT	
Pelles vides-ordures		Amiante détecté (Chrysotile)

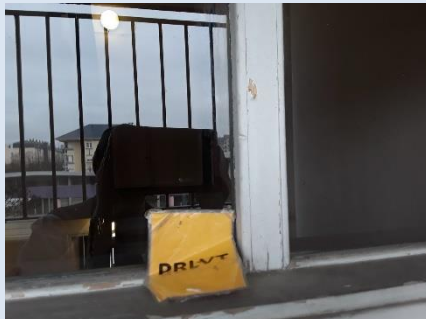
PRELEVEMENT : MELUN - 12 RUE DU COLONEL PICOT P007			
NOM DU CLIENT	NUMERO DU DOSSIER	PIECE OU LOCAL	
OPH77	MELUN - 12 RUE DU COLONEL PICOT 22/12/2017	Locaux vide-ordures	
ELEMENT	DESCRIPTIF DU LABORATOIRE	DATE DE PRELEVEMENT	NOM DE L'OPERATEUR
Peinture	Peinture en vrac + bois en vrac non séparable	22/12/2017	JULIEN Mickaël
LOCALISATION		RESULTAT	
Fenêtres bois		Amiante non détecté

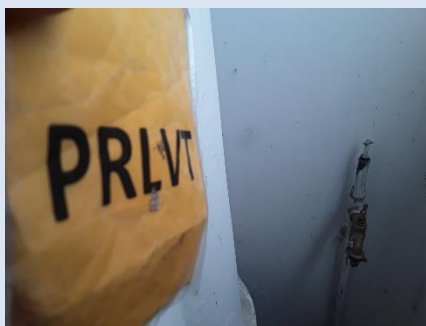
PRELEVEMENT : MELUN - 12 RUE DU COLONEL PICOT P008			
NOM DU CLIENT	NUMERO DU DOSSIER	PIECE OU LOCAL	
OPH77	MELUN - 12 RUE DU COLONEL PICOT 22/12/2017	Locaux vide-ordures	
ELEMENT	DESCRIPTIF DU LABORATOIRE	DATE DE PRELEVEMENT	NOM DE L'OPERATEUR
Enduit béton	Enduit gris en vrac + peinture non séparable	22/12/2017	JULIEN Mickaël
LOCALISATION		RESULTAT	
Mur A		Amiante non détecté

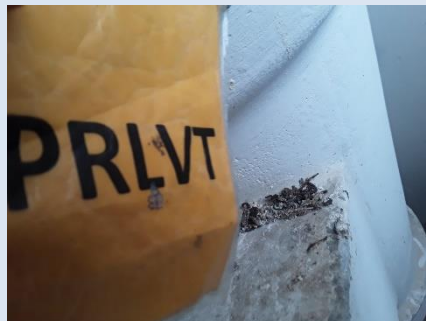
PRELEVEMENT : MELUN - 12 RUE DU COLONEL PICOT P009			
NOM DU CLIENT	NUMERO DU DOSSIER	PIECE OU LOCAL	
OPH77	MELUN - 12 RUE DU COLONEL PICOT 22/12/2017	Locaux vide-ordures	
ELEMENT	DESCRIPTIF DU LABORATOIRE	DATE DE PRELEVEMENT	NOM DE L'OPERATEUR
Conduit	Matériau gris en vrac avec fibres visibles	22/12/2017	JULIEN Mickaël
LOCALISATION		RESULTAT	
Conduits		Amiante détecté (Chrysotile-Crocidolite)

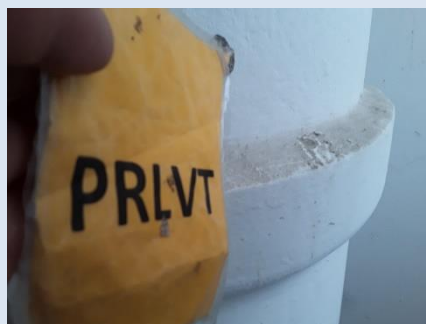
PRELEVEMENT : MELUN - 12 RUE DU COLONEL PICOT P010			
NOM DU CLIENT	NUMERO DU DOSSIER	PIECE OU LOCAL	
OPH77	MELUN - 12 RUE DU COLONEL PICOT 22/12/2017	Locaux vide-ordures	
ELEMENT	DESCRIPTIF DU LABORATOIRE	DATE DE PRELEVEMENT	NOM DE L'OPERATEUR
Joint	Matériau gris en vrac + peinture non séparable	22/12/2017	JULIEN Mickaël
LOCALISATION		RESULTAT	
Conduits		Amiante non détecté

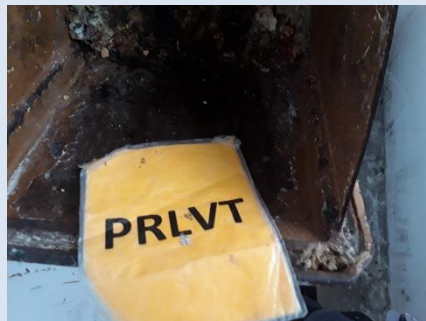
PRELEVEMENT : MELUN - 12 RUE DU COLONEL PICOT P011			
NOM DU CLIENT	NUMERO DU DOSSIER		PIECE OU LOCAL
OPH77	MELUN - 12 RUE DU COLONEL PICOT 22/12/2017		Locaux vide-ordures
ELEMENT	DESCRIPTIF DU LABORATOIRE	DATE DE PRELEVEMENT	NOM DE L'OPERATEUR
Joint	Matériau fibreux marron avec fibres visibles	22/12/2017	JULIEN Mickaël
LOCALISATION		RESULTAT	
Pelles vides-ordures		Amiante détecté (Chrysotile)

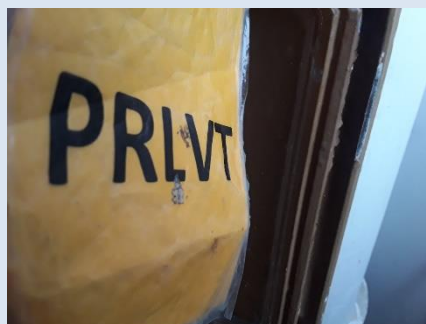
PRELEVEMENT : MELUN - 12 RUE DU COLONEL PICOT P012			
NOM DU CLIENT	NUMERO DU DOSSIER		PIECE OU LOCAL
OPH77	MELUN - 12 RUE DU COLONEL PICOT 22/12/2017		Locaux vide-ordures
ELEMENT	DESCRIPTIF DU LABORATOIRE	DATE DE PRELEVEMENT	NOM DE L'OPERATEUR
Peinture	Peintures multiples en vrac	22/12/2017	JULIEN Mickaël
LOCALISATION		RESULTAT	
Pelles vides-ordures		Amiante non détecté
