Rapport de mission de repérage des matériaux et produits contenant de l'amiante avant réalisation de travaux

14 RUE DU COLONEL PICOT

77000 MELUN

RAPPORT N° :	MELUN - 14 RUE DU COLONEL PICOT	Laboratoire d'Analyses :	ITGA
Repérage réalisé le :	22/12/2017	Adresse laboratoire :	3 RUE ARMAND HERPIN LACROIX - CS 46537 35065 RENNES CEDEX
Accompagnateur :		Numéro d'accréditation :	1-5967
Par :	Mickaël JULIEN	Organisme d'assurance professionnelle :	ALLIANZ
N° certificat :	CPDI 4129	Adresse assurance :	Direction Opérations Entreprises 5C Esplanade Charles de Gaulle 33081 BORDEAUX CEDEX
Date d'obtention :	01/01/2017	N° de contrat d'assurance :	55897385
Organisme certificateur	I.CERT Parc Edonia - Bâtiment G - Rue de la Terre Victoria - 35760 SAINT-GREGOIRE	Date de validité :	31/12/2017

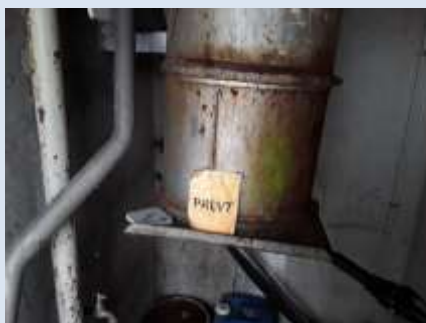
PRELEVEMENT : MELUN - 14 RUE DU COLONEL PICOT P001			
NOM DU CLIENT	NUMERO DU DOSSIER		PIECE OU LOCAL
OPH77	MELUN - 14 RUE DU COLONEL PICOT 22/12/2017		Locaux vide-ordures
ELEMENT	DESCRIPTIF DU LABORATOIRE	DATE DE PRELEVEMENT	NOM DE L'OPERATEUR
Peinture	Peinture en faible quantité en vrac	22/12/2017	JULIEN Mickaël
LOCALISATION		RESULTAT	
Pelles vides-ordures		Amiante non détecté

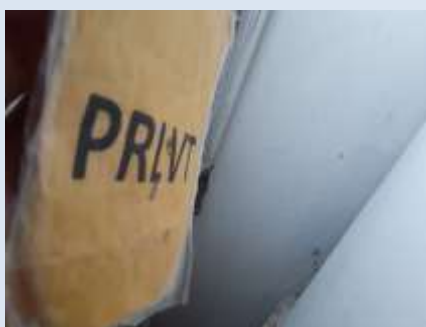
PRELEVEMENT : MELUN - 14 RUE DU COLONEL PICOT P002			
NOM DU CLIENT	NUMERO DU DOSSIER		PIECE OU LOCAL
OPH77	MELUN - 14 RUE DU COLONEL PICOT 22/12/2017		Locaux vide-ordures
ELEMENT	DESCRIPTIF DU LABORATOIRE	DATE DE PRELEVEMENT	NOM DE L'OPERATEUR
Enduit béton	Enduit gris en vrac + peinture en faible quantité non séparable	22/12/2017	JULIEN Mickaël
LOCALISATION		RESULTAT	
Mur C		Amiante non détecté

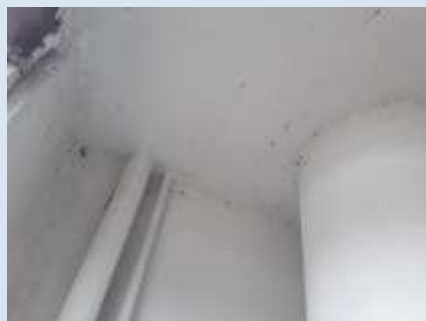
PRELEVEMENT : MELUN - 14 RUE DU COLONEL PICOT P003			
NOM DU CLIENT	NUMERO DU DOSSIER		PIECE OU LOCAL
OPH77	MELUN - 14 RUE DU COLONEL PICOT 22/12/2017		Locaux vide-ordures
ELEMENT	DESCRIPTIF DU LABORATOIRE	DATE DE PRELEVEMENT	NOM DE L'OPERATEUR
Enduit béton	Enduit plâtreux blanc en vrac	22/12/2017	JULIEN Mickaël
LOCALISATION		RESULTAT	
Plafond		Amiante non détecté

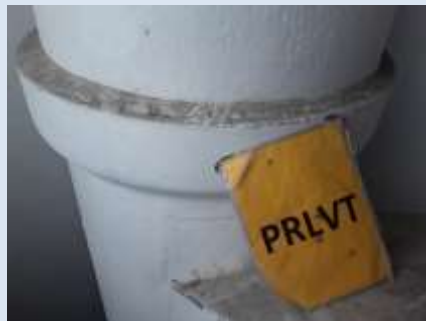
PRELEVEMENT : MELUN - 14 RUE DU COLONEL PICOT P005			
NOM DU CLIENT	NUMERO DU DOSSIER		PIECE OU LOCAL
OPH77	MELUN - 14 RUE DU COLONEL PICOT 22/12/2017		Locaux vide-ordures
ELEMENT	DESCRIPTIF DU LABORATOIRE	DATE DE PRELEVEMENT	NOM DE L'OPERATEUR
Joint	Matériau gris en vrac + peinture non séparable	22/12/2017	JULIEN Mickaël
LOCALISATION		RESULTAT	
Conduits		Amiante non détecté

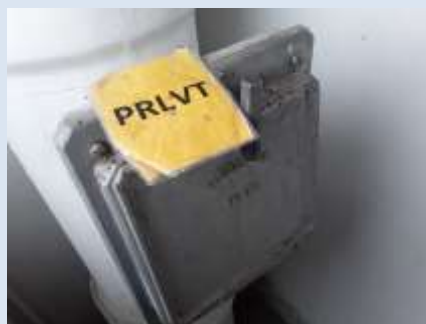
PRELEVEMENT : MELUN - 14 RUE DU COLONEL PICOT P006			
NOM DU CLIENT	NUMERO DU DOSSIER		PIECE OU LOCAL
OPH77	MELUN - 14 RUE DU COLONEL PICOT 22/12/2017		Locaux vide-ordures
ELEMENT	DESCRIPTIF DU LABORATOIRE	DATE DE PRELEVEMENT	NOM DE L'OPERATEUR
Peinture	Peinture en faible quantité en vrac	22/12/2017	JULIEN Mickaël
LOCALISATION		RESULTAT	
Pelles vides-ordures		Amiante non détecté

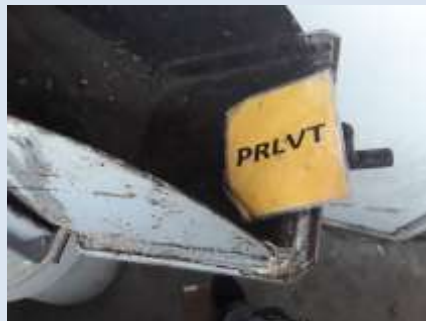
PRELEVEMENT : MELUN - 14 RUE DU COLONEL PICOT P007			
NOM DU CLIENT	NUMERO DU DOSSIER		PIECE OU LOCAL
OPH77	MELUN - 14 RUE DU COLONEL PICOT 22/12/2017		Locaux vide-ordures
ELEMENT	DESCRIPTIF DU LABORATOIRE	DATE DE PRELEVEMENT	NOM DE L'OPERATEUR
Joint	Matériau fibreux beige avec poussières	22/12/2017	JULIEN Mickaël
LOCALISATION		RESULTAT	
Pelles vides-ordures		Amiante détecté (Chrysotile)

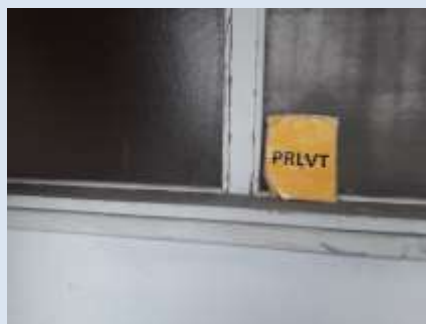
PRELEVEMENT : MELUN - 14 RUE DU COLONEL PICOT P008			
NOM DU CLIENT	NUMERO DU DOSSIER		PIECE OU LOCAL
OPH77	MELUN - 14 RUE DU COLONEL PICOT 22/12/2017		Locaux vide-ordures
ELEMENT	DESCRIPTIF DU LABORATOIRE	DATE DE PRELEVEMENT	NOM DE L'OPERATEUR
Peinture	Peinture en vrac	22/12/2017	JULIEN Mickaël
LOCALISATION		RESULTAT	
Fenêtres bois		Amiante non détecté
