Rapport de mission de repérage des matériaux et produits contenant de l'amiante avant réalisation de travaux

16 RUE DU COLONEL PICOT

77000 MELUN

RAPPORT N° :	MELUN - 16 RUE DU COLONEL PICOT	Laboratoire d'Analyses :	ITGA
Repérage réalisé le :	22/12/2017	Adresse laboratoire :	3 RUE ARMAND HERPIN LACROIX - CS 46537 35065 RENNES CEDEX
Accompagnateur :		Numéro d'accréditation :	1-5967
Par :	Mickaël JULIEN	Organisme d'assurance professionnelle :	ALLIANZ
N° certificat :	CPDI 4129	Adresse assurance :	Direction Opérations Entreprises 5C Esplanade Charles de Gaulle 33081 BORDEAUX CEDEX
Date d'obtention :	01/01/2017	N° de contrat d'assurance :	55832566
Organisme certificateur	I.CERT Parc Edonia - Bâtiment G - Rue de la Terre Victoria - 35760 SAINT-GREGOIRE	Date de validité :	31/12/2018

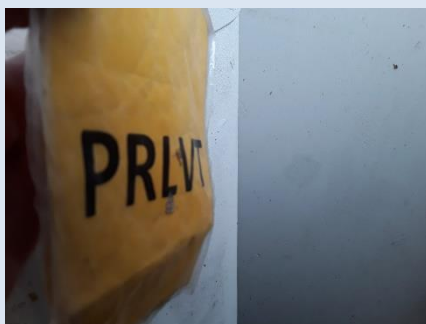
PRELEVEMENT : MELUN - 16 RUE DU COLONEL PICOT P001			
NOM DU CLIENT	NUMERO DU DOSSIER		PIECE OU LOCAL
OPH77	MELUN - 16 RUE DU COLONEL PICOT 22/12/2017		Locaux vide-ordures
ELEMENT	DESCRIPTIF DU LABORATOIRE	DATE DE PRELEVEMENT	NOM DE L'OPERATEUR
Enduit béton	Enduit plâtreux blanc en vrac non séparable + peinture non séparable	22/12/2017	JULIEN Mickaël
LOCALISATION		RESULTAT	
Mur A		Amiante non détecté

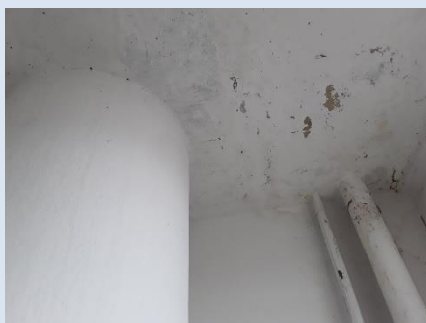
PRELEVEMENT : MELUN - 16 RUE DU COLONEL PICOT P002			
NOM DU CLIENT	NUMERO DU DOSSIER		PIECE OU LOCAL
OPH77	MELUN - 16 RUE DU COLONEL PICOT 22/12/2017		Locaux vide-ordures
ELEMENT	DESCRIPTIF DU LABORATOIRE	DATE DE PRELEVEMENT	NOM DE L'OPERATEUR
Enduit béton	Enduit plâtreux blanc en vrac non séparable + peinture non séparable	22/12/2017	JULIEN Mickaël
LOCALISATION		RESULTAT	
Plafond		Amiante non détecté

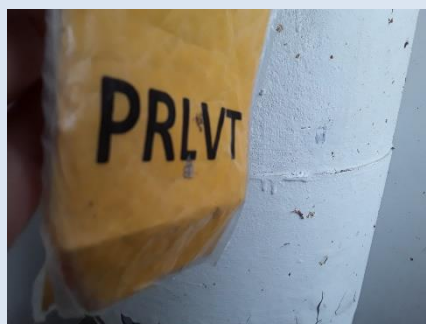
PRELEVEMENT : MELUN - 16 RUE DU COLONEL PICOT P003			
NOM DU CLIENT	NUMERO DU DOSSIER		PIECE OU LOCAL
OPH77	MELUN - 16 RUE DU COLONEL PICOT 22/12/2017		Locaux vide-ordures
ELEMENT	DESCRIPTIF DU LABORATOIRE	DATE DE PRELEVEMENT	NOM DE L'OPERATEUR
Conduit	Matériau gris en vrac avec fibres visibles non séparable + peinture non séparable	22/12/2017	JULIEN Mickaël
LOCALISATION		RESULTAT	
Conduits		Amiante détecté (Chrysotile-Crocidolite)

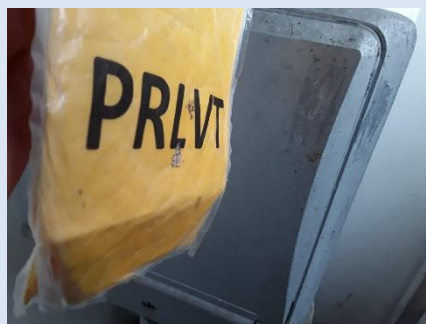
PRELEVEMENT : MELUN - 16 RUE DU COLONEL PICOT P004			
NOM DU CLIENT	NUMERO DU DOSSIER		PIECE OU LOCAL
OPH77	MELUN - 16 RUE DU COLONEL PICOT 22/12/2017		Locaux vide-ordures
ELEMENT	DESCRIPTIF DU LABORATOIRE	DATE DE PRELEVEMENT	NOM DE L'OPERATEUR
Peinture	Peinture	22/12/2017	JULIEN Mickaël
LOCALISATION		RESULTAT	
Pelles vides-ordures		Amiante non détecté

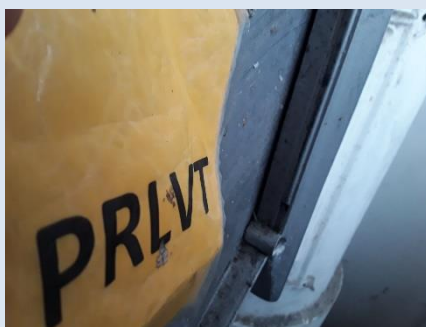
PRELEVEMENT : MELUN - 16 RUE DU COLONEL PICOT P005			
NOM DU CLIENT	NUMERO DU DOSSIER		PIECE OU LOCAL
OPH77	MELUN - 16 RUE DU COLONEL PICOT 22/12/2017		Locaux vide-ordures
ELEMENT	DESCRIPTIF DU LABORATOIRE	DATE DE PRELEVEMENT	NOM DE L'OPERATEUR
Joint	Mousse noire avec poussières non séparable + peinture non séparable	22/12/2017	JULIEN Mickaël
LOCALISATION		RESULTAT	
Pelles vides-ordures		Amiante non détecté

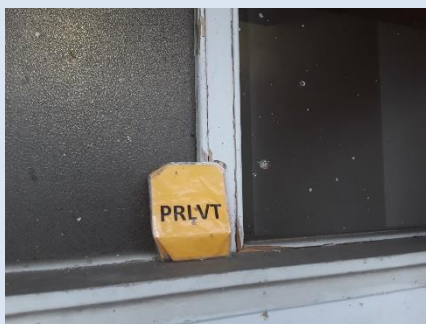
PRELEVEMENT : MELUN - 16 RUE DU COLONEL PICOT P006			
NOM DU CLIENT	NUMERO DU DOSSIER		PIECE OU LOCAL
OPH77	MELUN - 16 RUE DU COLONEL PICOT 22/12/2017		Locaux vide-ordures
ELEMENT	DESCRIPTIF DU LABORATOIRE	DATE DE PRELEVEMENT	NOM DE L'OPERATEUR
Peinture	Bois non séparable + peintures multiples en vrac non séparable	22/12/2017	JULIEN Mickaël
LOCALISATION		RESULTAT	
Fenêtres bois		Amiante non détecté

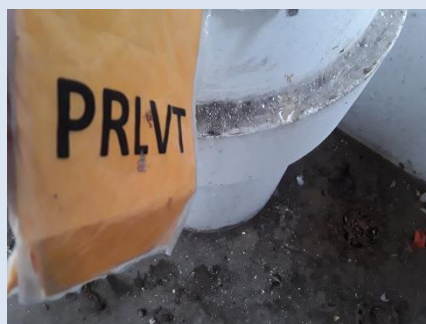
PRELEVEMENT : MELUN - 16 RUE DU COLONEL PICOT P007			
NOM DU CLIENT	NUMERO DU DOSSIER		PIECE OU LOCAL
OPH77	MELUN - 16 RUE DU COLONEL PICOT 22/12/2017		Locaux vide-ordures
ELEMENT	DESCRIPTIF DU LABORATOIRE	DATE DE PRELEVEMENT	NOM DE L'OPERATEUR
Joint	Matériau gris en vrac non séparable + peinture non séparable	22/12/2017	JULIEN Mickaël
LOCALISATION		RESULTAT	
Conduits		Amiante non détecté

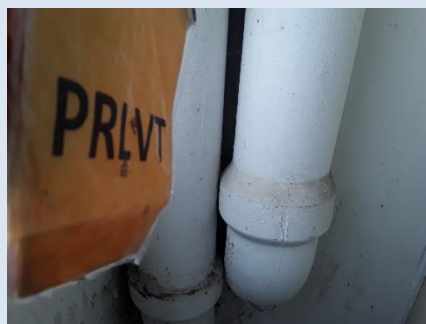
PRELEVEMENT : MELUN - 16 RUE DU COLONEL PICOT P008			
NOM DU CLIENT	NUMERO DU DOSSIER		PIECE OU LOCAL
OPH77	MELUN - 16 RUE DU COLONEL PICOT 22/12/2017		Locaux vide-ordures
ELEMENT	DESCRIPTIF DU LABORATOIRE	DATE DE PRELEVEMENT	NOM DE L'OPERATEUR
Conduit	Matériau gris en vrac avec fibres visibles non séparable + peinture non séparable	22/12/2017	JULIEN Mickaël
LOCALISATION		RESULTAT	
Conduits		Amiante détecté (Chrysotile-Crocidolite)

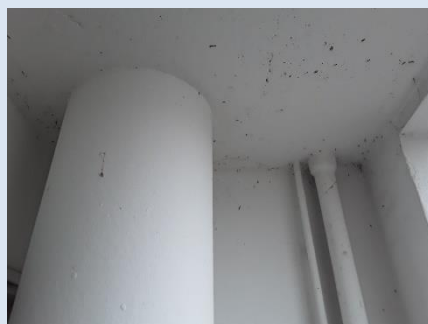
PRELEVEMENT : MELUN - 16 RUE DU COLONEL PICOT P010			
NOM DU CLIENT	NUMERO DU DOSSIER		PIECE OU LOCAL
OPH77	MELUN - 16 RUE DU COLONEL PICOT 22/12/2017		Locaux vide-ordures
ELEMENT	DESCRIPTIF DU LABORATOIRE	DATE DE PRELEVEMENT	NOM DE L'OPERATEUR
Enduit béton	Enduit plâtreux blanc en vrac non séparable + peinture non séparable	22/12/2017	JULIEN Mickaël
LOCALISATION		RESULTAT	
Plafond		Amiante non détecté

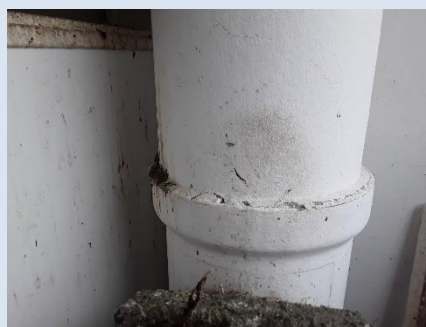
PRELEVEMENT : MELUN - 16 RUE DU COLONEL PICOT P011			
NOM DU CLIENT	NUMERO DU DOSSIER		PIECE OU LOCAL
OPH77	MELUN - 16 RUE DU COLONEL PICOT 22/12/2017		Locaux vide-ordures
ELEMENT	DESCRIPTIF DU LABORATOIRE	DATE DE PRELEVEMENT	NOM DE L'OPERATEUR
Conduit	Matériau gris en vrac avec fibres visibles + peinture non séparable	22/12/2017	JULIEN Mickaël
LOCALISATION		RESULTAT	
Conduits		Amiante détecté (Chrysotile-Crocidolite)

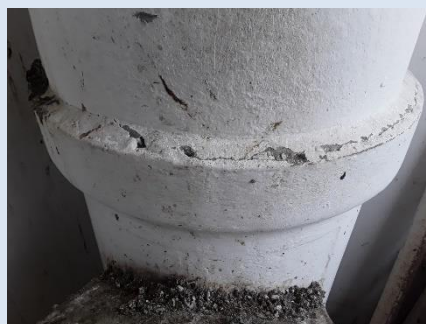
PRELEVEMENT : MELUN - 16 RUE DU COLONEL PICOT P012			
NOM DU CLIENT	NUMERO DU DOSSIER		PIECE OU LOCAL
OPH77	MELUN - 16 RUE DU COLONEL PICOT 22/12/2017		Locaux vide-ordures
ELEMENT	DESCRIPTIF DU LABORATOIRE	DATE DE PRELEVEMENT	NOM DE L'OPERATEUR
Joint	Matériau compact gris non séparable + peinture non séparable	22/12/2017	JULIEN Mickaël
LOCALISATION		RESULTAT	
Conduits		Amiante non détecté

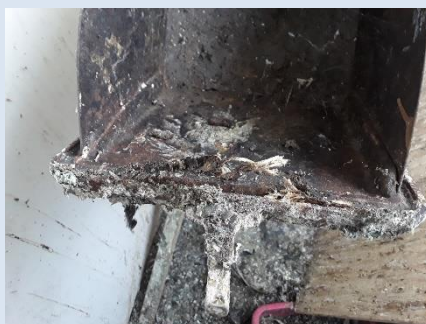
PIECE	ETAGE	ELEMENTS	DESRIPTIF LABORATOIRE	REPERAGE	Echantillon	METHODE	ETAT	RESULTAT
Locaux vide-ordures		Conduit	Matériau gris en vrac avec fibres visibles non séparable + peinture non séparable	Conduits	MELUN - 16 RUE DU COLONEL PICOTP003	RESULTAT ANALYSE	BON ETAT	Amiante détecté (Chrysotile-Crocidolite)
Locaux vide-ordures		Conduit	Matériau gris en vrac avec fibres visibles non séparable + peinture non séparable	Conduits	MELUN - 16 RUE DU COLONEL PICOTP008	RESULTAT ANALYSE	BON ETAT	Amiante détecté (Chrysotile-Crocidolite)
Locaux vide-ordures		Conduit	Matériau gris en vrac avec fibres visibles + peinture non séparable	Conduits	MELUN - 16 RUE DU COLONEL PICOTP011	RESULTAT ANALYSE	DEGRADATION PARTIELLE	Amiante détecté (Chrysotile-Crocidolite)
Locaux vide-ordures		Joint	Matériau fibreux beige avec fibres visibles avec poussières + peinture non séparable	Pelles vides-ordures	MELUN - 16 RUE DU COLONEL PICOTP014	RESULTAT ANALYSE	BON ETAT	Amiante détecté (Amosite-Chrysotile)

PRELEVEMENT : MELUN - 16 RUE DU COLONEL PICOT P014			
NOM DU CLIENT	NUMERO DU DOSSIER		PIECE OU LOCAL
OPH77	MELUN - 16 RUE DU COLONEL PICOT 22/12/2017		Locaux vide-ordures
ELEMENT	DESCRIPTIF DU LABORATOIRE	DATE DE PRELEVEMENT	NOM DE L'OPERATEUR
Joint	Matériau fibreux beige avec fibres visibles avec poussières + peinture non séparable	22/12/2017	JULIEN Mickaël
LOCALISATION		RESULTAT	
Pelles vides-ordures		Amiante détecté (Amosite-Chrysotile)
