Rapport de mission de repérage des matériaux et produits contenant de l'amiante avant réalisation de travaux

18 RUE DU COLONEL PICOT

MELUN

RAPPORT N° :	MELUN - 18 RUE DU COLONEL PICOT	Laboratoire d'Analyses :	ITGA
Repérage réalisé le :	22/12/2017	Adresse laboratoire :	3 RUE ARMAND HERPIN LACROIX - CS 46537 35065 RENNES CEDEX
Accompagnateur :		Numéro d'accréditation :	1-5967
Par :	Laurent CATE	Organisme d'assurance professionnelle :	ALLIANZ
N° certificat :	CPDI3681	Adresse assurance :	Direction Opérations Entreprises 5C Esplanade Charles de Gaulle 33081 BORDEAUX CEDEX
Date d'obtention :	25/11/2015	N° de contrat d'assurance :	55832566
Organisme certificateur	I.Cert PARC EDONIA - BAT G - RUE DE LA TERRE VICTORIA - 35760 SAINT GREGOIRE	Date de validité :	31/12/2018

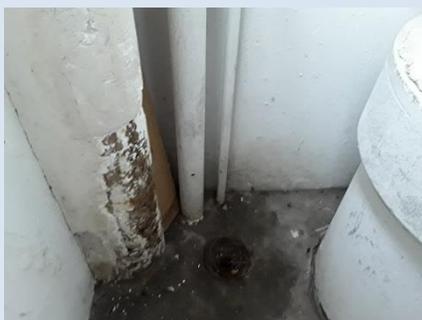
PRELEVEMENT : MELUN - 18 RUE DU COLONEL PICOT P001			
NOM DU CLIENT	NUMERO DU DOSSIER		PIECE OU LOCAL
OPH77	MELUN - 18 RUE DU COLONEL PICOT 22/12/2017		Local ordures ménagères
ELEMENT	DESCRIPTIF DU LABORATOIRE	DATE DE PRELEVEMENT	NOM DE L'OPERATEUR
Peinture	Matériau gris en vrac + peinture non séparable	22/12/2017	CATE Laurent
LOCALISATION		RESULTAT	
Mur C		Amiante non détecté

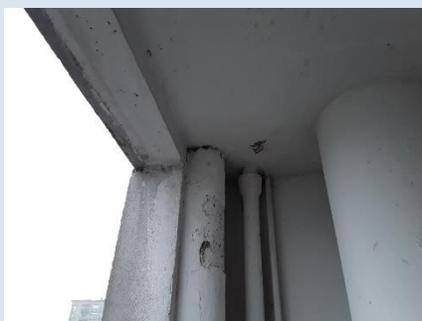
PRELEVEMENT : MELUN - 18 RUE DU COLONEL PICOT P002			
NOM DU CLIENT	NUMERO DU DOSSIER		PIECE OU LOCAL
OPH77	MELUN - 18 RUE DU COLONEL PICOT 22/12/2017		Local ordures ménagères
ELEMENT	DESCRIPTIF DU LABORATOIRE	DATE DE PRELEVEMENT	NOM DE L'OPERATEUR
Peinture	Matériau plâtreux blanc en vrac + matériau gris en faible quantité en vrac non séparable + peinture non séparable	22/12/2017	CATE Laurent
LOCALISATION		RESULTAT	
Plafond		Amiante non détecté

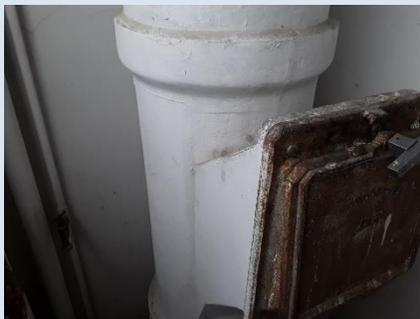
PRELEVEMENT : MELUN - 18 RUE DU COLONEL PICOT P003			
NOM DU CLIENT	NUMERO DU DOSSIER		PIECE OU LOCAL
OPH77	MELUN - 18 RUE DU COLONEL PICOT 22/12/2017		Local ordures ménagères
ELEMENT	DESCRIPTIF DU LABORATOIRE	DATE DE PRELEVEMENT	NOM DE L'OPERATEUR
Peinture	Matériau gris en vrac + peinture non séparable	22/12/2017	CATE Laurent
LOCALISATION		RESULTAT	
Pelles vides-ordures		Amiante détecté (Chrysotile)

Fraction Analyisée	Technique analytique et date d'analyse	Résultat	Type d'amiante	Nb de préparations
▶ Matériau gris en vrac + peinture non séparable	META le 05/01/2018	Présence de fibres d'amiante	Chrysotile	1

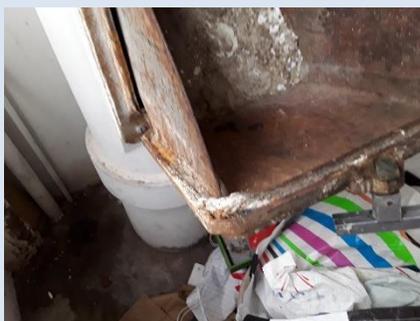
PRELEVEMENT : MELUN - 18 RUE DU COLONEL PICOT P004			
NOM DU CLIENT	NUMERO DU DOSSIER		PIECE OU LOCAL
OPH77	MELUN - 18 RUE DU COLONEL PICOT 22/12/2017		Local ordures ménagères
ELEMENT	DESCRIPTIF DU LABORATOIRE	DATE DE PRELEVEMENT	NOM DE L'OPERATEUR
Joint	Matériau fibreux blanc avec fibres visibles avec poussières	22/12/2017	CATE Laurent
LOCALISATION		RESULTAT	
Pelles vides-ordures		Amiante détecté (Chrysotile)

Fraction Analyisée	Technique analytique et date d'analyse	Résultat	Type d'amiante	Nb de préparations
▶ Matériau fibreux blanc avec fibres visibles avec poussières	MOLP le 04/01/2018	Présence de fibres d'amiante	Chrysotile	2

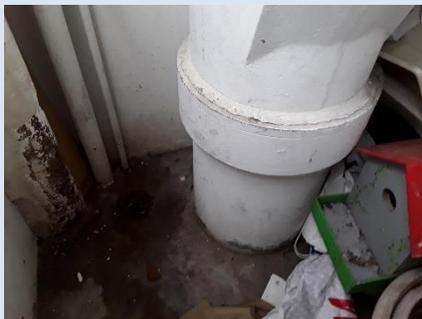
PRELEVEMENT : MELUN - 18 RUE DU COLONEL PICOT P005			
NOM DU CLIENT	NUMERO DU DOSSIER		PIECE OU LOCAL
OPH77	MELUN - 18 RUE DU COLONEL PICOT 22/12/2017		Local ordures ménagères
ELEMENT	DESCRIPTIF DU LABORATOIRE	DATE DE PRELEVEMENT	NOM DE L'OPERATEUR
Joint	Matériau gris en vrac + peinture non séparable	22/12/2017	CATE Laurent
LOCALISATION		RESULTAT	
Conduits		Amiante non détecté

Fraction Analyisée	Technique analytique et date d'analyse	Résultat	Type d'amiante	Nb de préparations
▶ Matériau gris en vrac + peinture non séparable	META le 05/01/2018	Amiante non détecté	---	2

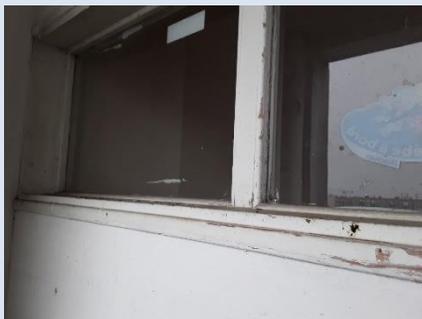
PRELEVEMENT : MELUN - 18 RUE DU COLONEL PICOT P006			
NOM DU CLIENT	NUMERO DU DOSSIER		PIECE OU LOCAL
OPH77	MELUN - 18 RUE DU COLONEL PICOT 22/12/2017		Local ordures ménagères
ELEMENT	DESCRIPTIF DU LABORATOIRE	DATE DE PRELEVEMENT	NOM DE L'OPERATEUR
Calorifugeage	Matériau en liège en vrac + matériau plâtreux blanc en vrac non séparable	22/12/2017	CATE Laurent
LOCALISATION		RESULTAT	
Du sol au plafond		Amiante non détecté

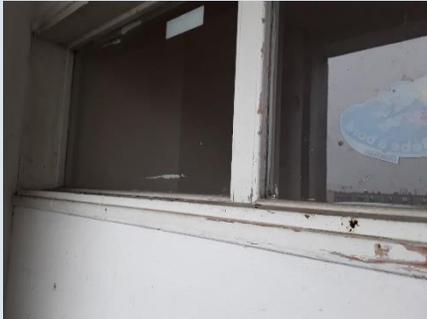
PRELEVEMENT : MELUN - 18 RUE DU COLONEL PICOT P007			
NOM DU CLIENT	NUMERO DU DOSSIER		PIECE OU LOCAL
OPH77	MELUN - 18 RUE DU COLONEL PICOT 22/12/2017		Local ordures ménagères
ELEMENT	DESCRIPTIF DU LABORATOIRE	DATE DE PRELEVEMENT	NOM DE L'OPERATEUR
Peinture	Bois + peinture non séparable	22/12/2017	CATE Laurent
LOCALISATION		RESULTAT	
Fenêtres		Amiante détecté (Chrysotile)	
EMPLACEMENT

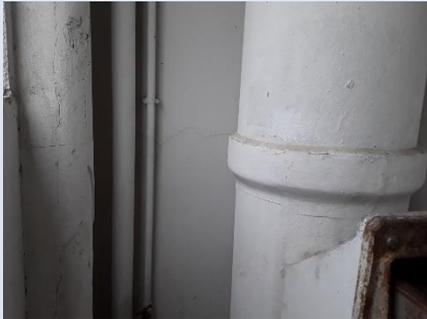
PRELEVEMENT : MELUN - 18 RUE DU COLONEL PICOT P008			
NOM DU CLIENT	NUMERO DU DOSSIER		PIECE OU LOCAL
OPH77	MELUN - 18 RUE DU COLONEL PICOT 22/12/2017		Local ordures ménagères
ELEMENT	DESCRIPTIF DU LABORATOIRE	DATE DE PRELEVEMENT	NOM DE L'OPERATEUR
Conduit Amiante ciment	Matériau gris en vrac avec fibres visibles	22/12/2017	CATE Laurent
LOCALISATION		RESULTAT	
Conduits		Amiante détecté (Crocidolite-Chrysotile)	
EMPLACEMENT

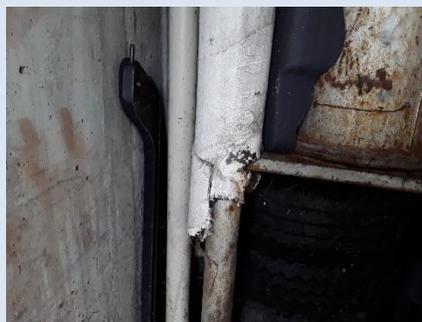
PRELEVEMENT : MELUN - 18 RUE DU COLONEL PICOT P010			
NOM DU CLIENT	NUMERO DU DOSSIER	PIECE OU LOCAL	
OPH77	MELUN - 18 RUE DU COLONEL PICOT 22/12/2017	Local poubelles	
ELEMENT	DESCRIPTIF DU LABORATOIRE	DATE DE PRELEVEMENT	NOM DE L'OPERATEUR
Calorifugeage	Matériau en liège marron en vrac + toile blanche plâtrée en vrac non séparable	22/12/2017	CATE Laurent
LOCALISATION		RESULTAT	
Conduits		Amiante non détecté
