Rapport de mission de repérage des matériaux et produits contenant de l'amiante avant réalisation de travaux

20 RUE DU COLONEL PICOT

77000 MELUN

RAPPORT N° :	MELUN - 20 RUE DU COLONEL PICOT	Laboratoire d'Analyses :	ITGA
Repérage réalisé le :	22/12/2017	Adresse laboratoire :	3 RUE ARMAND HERPIN LACROIX - CS 46537 35065 RENNES CEDEX
Accompagnateur :		Numéro d'accréditation :	1-5967
Par :	Laurent CATE	Organisme d'assurance professionnelle :	ALLIANZ
N° certificat :	CPDI3681	Adresse assurance :	Direction Opérations Entreprises 5C Esplanade Charles de Gaulle 33081 BORDEAUX CEDEX
Date d'obtention :	25/11/2015	N° de contrat d'assurance :	55897385
Organisme certificateur	I.Cert PARC EDONIA - BAT G - RUE DE LA TERRE VICTORIA - 35760 SAINT GREGOIRE	Date de validité :	31/12/2017

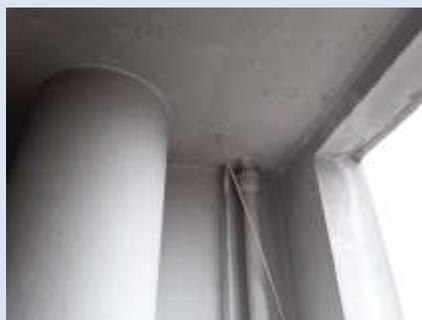
PRELEVEMENT : MELUN - 20 RUE DU COLONEL PICOT P001			
NOM DU CLIENT	NUMERO DU DOSSIER		PIECE OU LOCAL
OPH77	MELUN - 20 RUE DU COLONEL PICOT 22/12/2017		Local ordures ménagères
ELEMENT	DESCRIPTIF DU LABORATOIRE	DATE DE PRELEVEMENT	NOM DE L'OPERATEUR
Peinture	Matériau gris en vrac + peinture non séparable	22/12/2017	CATE Laurent
LOCALISATION		RESULTAT	
Mur A		Amiante non détecté

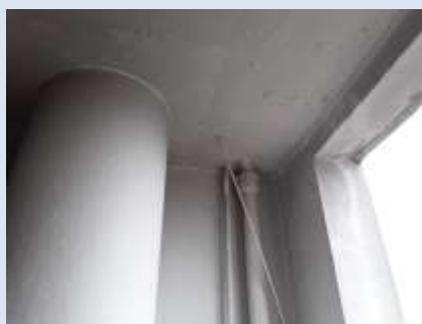
PRELEVEMENT : MELUN - 20 RUE DU COLONEL PICOT P002			
NOM DU CLIENT	NUMERO DU DOSSIER		PIECE OU LOCAL
OPH77	MELUN - 20 RUE DU COLONEL PICOT 22/12/2017		Local ordures ménagères
ELEMENT	DESCRIPTIF DU LABORATOIRE	DATE DE PRELEVEMENT	NOM DE L'OPERATEUR
Peinture	Peinture en vrac + matériau jaune en faible quantité non séparable	22/12/2017	CATE Laurent
LOCALISATION		RESULTAT	
Plafond		Amiante non détecté

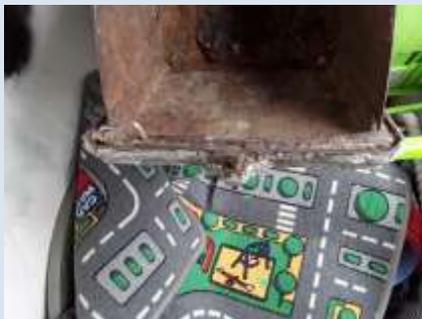
PRELEVEMENT : MELUN - 20 RUE DU COLONEL PICOT P003

NOM DU CLIENT	NUMERO DU DOSSIER		PIECE OU LOCAL
OPH77	MELUN - 20 RUE DU COLONEL PICOT 22/12/2017		Local ordures ménagères
ELEMENT	DESCRIPTIF DU LABORATOIRE	DATE DE PRELEVEMENT	NOM DE L'OPERATEUR
Peinture	Peintures multiples en vrac	22/12/2017	CATE Laurent
LOCALISATION		RESULTAT	
Pelles vides-ordures		Amiante non détecté

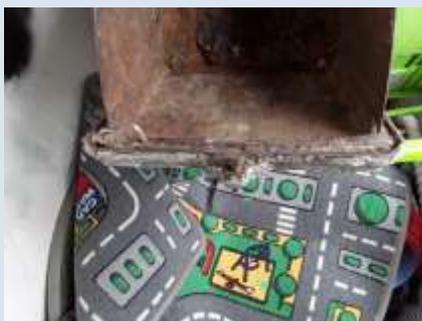
PRELEVEMENT : MELUN - 20 RUE DU COLONEL PICOT P004

NOM DU CLIENT	NUMERO DU DOSSIER		PIECE OU LOCAL
OPH77	MELUN - 20 RUE DU COLONEL PICOT 22/12/2017		Local ordures ménagères
ELEMENT	DESCRIPTIF DU LABORATOIRE	DATE DE PRELEVEMENT	NOM DE L'OPERATEUR
Joint	Matériau fibreux beige avec fibres visibles avec poussières + matériau gris en vrac non séparable	22/12/2017	CATE Laurent
LOCALISATION		RESULTAT	
Pelles vides-ordures		Amiante détecté (Chrysotile)

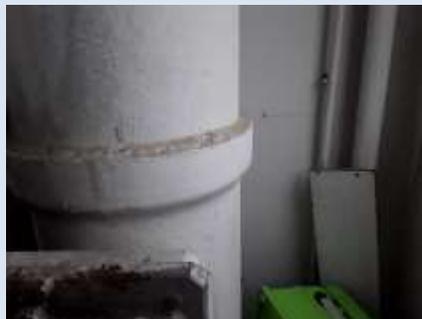
PRELEVEMENT : MELUN - 20 RUE DU COLONEL PICOT P005			
NOM DU CLIENT	NUMERO DU DOSSIER		PIECE OU LOCAL
OPH77	MELUN - 20 RUE DU COLONEL PICOT 22/12/2017		Local ordures ménagères
ELEMENT	DESCRIPTIF DU LABORATOIRE	DATE DE PRELEVEMENT	NOM DE L'OPERATEUR
Joint	Matériau gris en vrac + peinture non séparable	22/12/2017	CATE Laurent
LOCALISATION		RESULTAT	
Conduits		Amiante non détecté

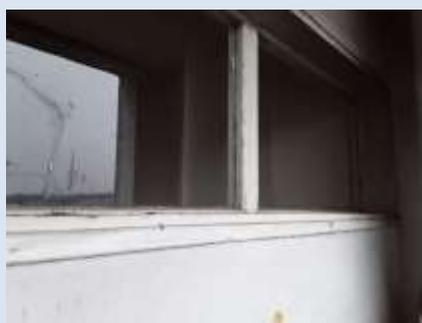
PRELEVEMENT : MELUN - 20 RUE DU COLONEL PICOT P006			
NOM DU CLIENT	NUMERO DU DOSSIER		PIECE OU LOCAL
OPH77	MELUN - 20 RUE DU COLONEL PICOT 22/12/2017		Local ordures ménagères
ELEMENT	DESCRIPTIF DU LABORATOIRE	DATE DE PRELEVEMENT	NOM DE L'OPERATEUR
Peinture	Peinture en vrac	22/12/2017	CATE Laurent
LOCALISATION		RESULTAT	
Fenêtres		Amiante non détecté

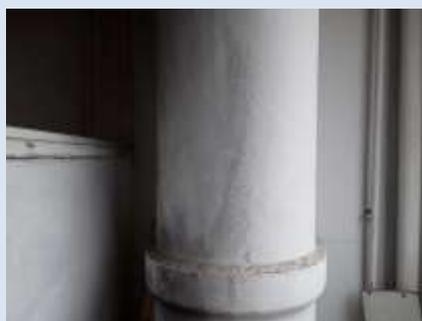
PRELEVEMENT : MELUN - 20 RUE DU COLONEL PICOT P007			
NOM DU CLIENT	NUMERO DU DOSSIER		PIECE OU LOCAL
OPH77	MELUN - 20 RUE DU COLONEL PICOT 22/12/2017		Local ordures ménagères
ELEMENT	DESCRIPTIF DU LABORATOIRE	DATE DE PRELEVEMENT	NOM DE L'OPERATEUR
Conduit Amiante ciment	Matériau gris en faible quantité en vrac avec fibres visibles + peinture	22/12/2017	CATE Laurent
LOCALISATION		RESULTAT	
Conduits		Amiante détecté (Chrysotile-Crocidolite)

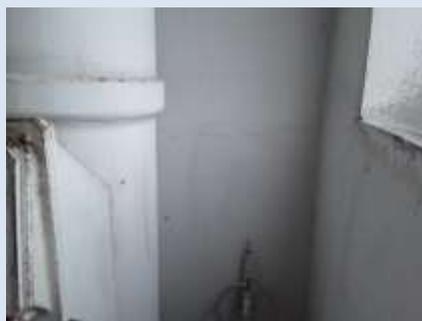
PRELEVEMENT : MELUN - 20 RUE DU COLONEL PICOT P008			
NOM DU CLIENT	NUMERO DU DOSSIER		PIECE OU LOCAL
OPH77	MELUN - 20 RUE DU COLONEL PICOT 22/12/2017		Local ordures ménagères
ELEMENT	DESCRIPTIF DU LABORATOIRE	DATE DE PRELEVEMENT	NOM DE L'OPERATEUR
Peinture	Matériau gris en vrac + peinture non séparable	22/12/2017	CATE Laurent
LOCALISATION		RESULTAT	
Mur A		Amiante non détecté

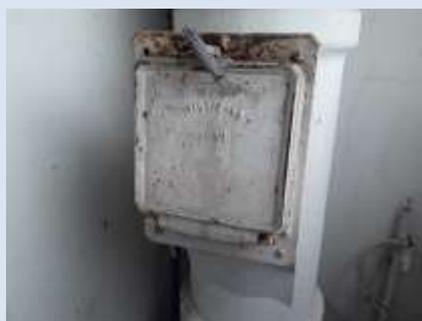
PRELEVEMENT : MELUN - 20 RUE DU COLONEL PICOT P009			
NOM DU CLIENT	NUMERO DU DOSSIER		PIECE OU LOCAL
OPH77	MELUN - 20 RUE DU COLONEL PICOT 22/12/2017		Local ordures ménagères
ELEMENT	DESCRIPTIF DU LABORATOIRE	DATE DE PRELEVEMENT	NOM DE L'OPERATEUR
Peinture	Peinture en vrac + matériau gris en faible quantité non séparable	22/12/2017	CATE Laurent
LOCALISATION		RESULTAT	
Pelles vides-ordures		Amiante non détecté

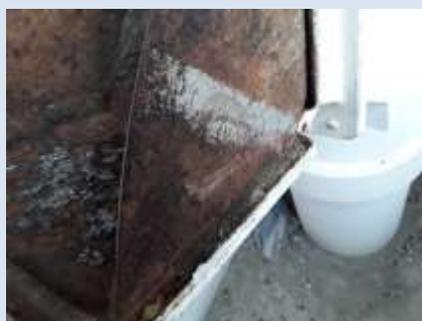
PRELEVEMENT : MELUN - 20 RUE DU COLONEL PICOT P010			
NOM DU CLIENT	NUMERO DU DOSSIER		PIECE OU LOCAL
OPH77	MELUN - 20 RUE DU COLONEL PICOT 22/12/2017		Local ordures ménagères
ELEMENT	DESCRIPTIF DU LABORATOIRE	DATE DE PRELEVEMENT	NOM DE L'OPERATEUR
Joint	Matériau fibreux marron en faible quantité avec poussières non séparable + matériau gris en faible quantité en vrac non séparable + peinture en faible quantité non séparable	22/12/2017	CATE Laurent
LOCALISATION		RESULTAT	
Pelles vides-ordures		Amiante non détecté

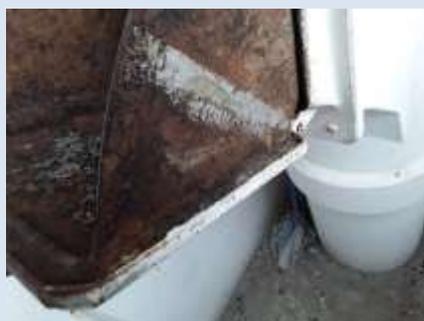
PRELEVEMENT : MELUN - 20 RUE DU COLONEL PICOT P011

PIECE	ETAGE	ELEMENTS	DESCRIPTIF LABORATOIRE	REPERAGE	Echantillon	METHODE	ETAT	RESULTAT
Local ordures ménagères		Joint	Matériau fibreux beige avec fibres visibles avec poussières + matériau gris en vrac non séparable	Pelles vides-ordures	MELUN - 20 RUE DU COLONEL PICOTP004	RESULTAT ANALYSE	DEGRADATION PARTIELLE	Amiante détecté (Chrysotile)
Local ordures ménagères		Conduit Amiante ciment	Matériau gris en faible quantité en vrac avec fibres visibles + peinture	Conduits	MELUN - 20 RUE DU COLONEL PICOTP007	RESULTAT ANALYSE	BON ETAT	Amiante détecté (Chrysotile-Crocidolite)
Local ordures ménagères		Conduit	Matériau gris en vrac avec fibres visibles + peinture	Conduits	MELUN - 20 RUE DU COLONEL PICOTP011	RESULTAT ANALYSE	BON ETAT	Amiante détecté (Chrysotile-Crocidolite)

NOM DU CLIENT	NUMERO DU DOSSIER	PIECE OU LOCAL	
OPH77	MELUN - 20 RUE DU COLONEL PICOT 22/12/2017	Local ordures ménagères	
ELEMENT	DESCRIPTIF DU LABORATOIRE	DATE DE PRELEVEMENT	NOM DE L'OPERATEUR
Conduit	Matériau gris en vrac avec fibres visibles + peinture	22/12/2017	CATE Laurent
LOCALISATION		RESULTAT	
Conduits		Amiante détecté (Chrysotile-Crocidolite)

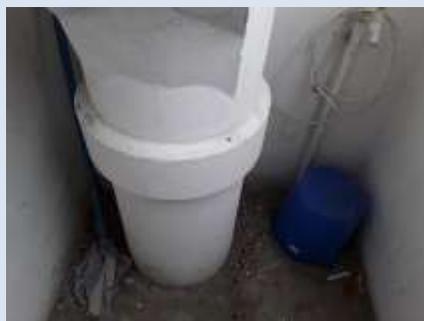
PRELEVEMENT : MELUN - 20 RUE DU COLONEL PICOT P012

NOM DU CLIENT	NUMERO DU DOSSIER	PIECE OU LOCAL	
OPH77	MELUN - 20 RUE DU COLONEL PICOT 22/12/2017	Local ordures ménagères	
ELEMENT	DESCRIPTIF DU LABORATOIRE	DATE DE PRELEVEMENT	NOM DE L'OPERATEUR
Joint d'assemblage	Matériau gris en vrac + peinture en faible quantité non séparable + matériau plâtreux blanc non séparable	22/12/2017	CATE Laurent
LOCALISATION		RESULTAT	
Conduits		Amiante non détecté
