## Rapport de mission de repérage des matériaux et produits contenant de l'amiante avant réalisation de travaux

22 RUE DU COLONEL PICOT

77000 MELUN

RAPPORT N° :	MELUN - 22 RUE DU COLONEL PICOT	Laboratoire d'Analyses :	ITGA
Repérage réalisé le :	22/12/2017	Adresse laboratoire :	3 RUE ARMAND HERPIN LACROIX - CS 46537 35065 RENNES CEDEX
Accompagnateur :		Numéro d'accréditation :	1-5967
Par :	Laurent CATE	Organisme d'assurance professionnelle :	ALLIANZ
N° certificat :	CPDI3681	Adresse assurance :	Direction Opérations Entreprises 5C Esplanade Charles de Gaulle 33081 BORDEAUX CEDEX
Date d'obtention :	25/11/2015	N° de contrat d'assurance :	55897385
Organisme certificateur	I.Cert PARC EDONIA - BAT G - RUE DE LA TERRE VICTORIA - 35760 SAINT GREGOIRE	Date de validité :	31/12/2017

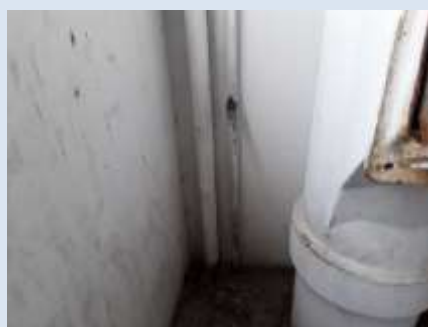
PRELEVEMENT : MELUN - 22 RUE DU COLONEL PICOT P001			
NOM DU CLIENT	NUMERO DU DOSSIER		PIECE OU LOCAL
OPH77	MELUN - 22 RUE DU COLONEL PICOT 22/12/2017		Local ordures ménagères
ELEMENT	DESCRIPTIF DU LABORATOIRE	DATE DE PRELEVEMENT	NOM DE L'OPERATEUR
Peinture	Matériau gris en faible quantité en vrac hétérogène non séparable + peinture non séparable	22/12/2017	CATE Laurent
LOCALISATION		RESULTAT	
Mur C		Amiante non détecté

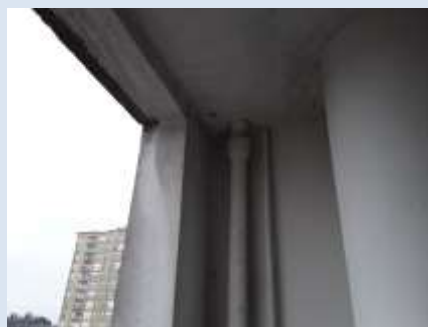
PRELEVEMENT : MELUN - 22 RUE DU COLONEL PICOT P002			
NOM DU CLIENT	NUMERO DU DOSSIER		PIECE OU LOCAL
OPH77	MELUN - 22 RUE DU COLONEL PICOT 22/12/2017		Local ordures ménagères
ELEMENT	DESCRIPTIF DU LABORATOIRE	DATE DE PRELEVEMENT	NOM DE L'OPERATEUR
Peinture	Matériau gris en vrac hétérogène non séparable + peinture non séparable	22/12/2017	CATE Laurent
LOCALISATION		RESULTAT	
Plafond		Amiante non détecté

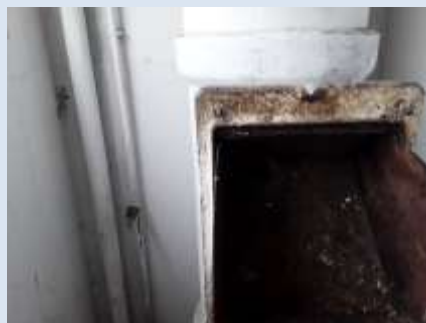
PRELEVEMENT : MELUN - 22 RUE DU COLONEL PICOT P003			
NOM DU CLIENT	NUMERO DU DOSSIER		PIECE OU LOCAL
OPH77	MELUN - 22 RUE DU COLONEL PICOT 22/12/2017		Local ordures ménagères
ELEMENT	DESCRIPTIF DU LABORATOIRE	DATE DE PRELEVEMENT	NOM DE L'OPERATEUR
Peinture	Peintures multiples en vrac	22/12/2017	CATE Laurent
LOCALISATION		RESULTAT	
Pelles vides-ordures		Amiante non détecté

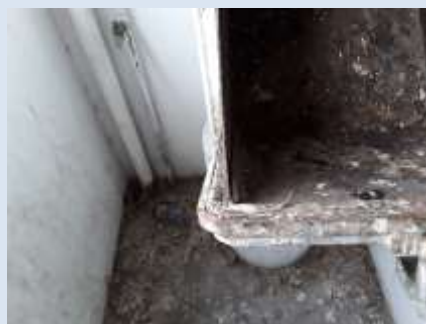
PRELEVEMENT : MELUN - 22 RUE DU COLONEL PICOT P004			
NOM DU CLIENT	NUMERO DU DOSSIER		PIECE OU LOCAL
OPH77	MELUN - 22 RUE DU COLONEL PICOT 22/12/2017		Local ordures ménagères
ELEMENT	DESCRIPTIF DU LABORATOIRE	DATE DE PRELEVEMENT	NOM DE L'OPERATEUR
Joint	Matériau fibreux blanc avec fibres visibles avec poussières	22/12/2017	CATE Laurent
LOCALISATION		RESULTAT	
Pelles vides-ordures		Amiante détecté (Chrysotile)

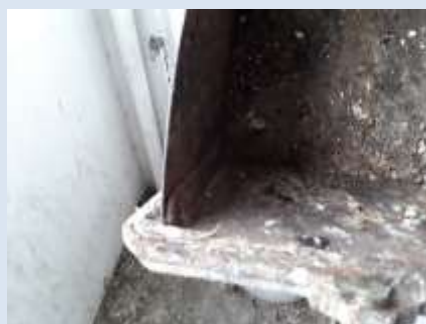
**PRELEVEMENT : MELUN - 22 RUE DU COLONEL PICOT P005**

NOM DU CLIENT	NUMERO DU DOSSIER	PIECE OU LOCAL	
OPH77	MELUN - 22 RUE DU COLONEL PICOT 22/12/2017	Local ordures ménagères	
ELEMENT	DESCRIPTIF DU LABORATOIRE	DATE DE PRELEVEMENT	NOM DE L'OPERATEUR
Joint	Matériau compact gris + peinture avec poussières	22/12/2017	CATE Laurent
LOCALISATION		RESULTAT	
Conduits		Amiante non détecté

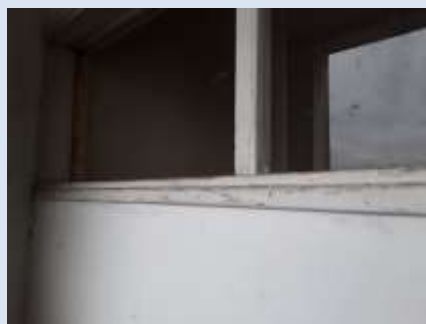
**PRELEVEMENT : MELUN - 22 RUE DU COLONEL PICOT P006**

NOM DU CLIENT	NUMERO DU DOSSIER	PIECE OU LOCAL	
OPH77	MELUN - 22 RUE DU COLONEL PICOT 22/12/2017	Local ordures ménagères	
ELEMENT	DESCRIPTIF DU LABORATOIRE	DATE DE PRELEVEMENT	NOM DE L'OPERATEUR
Peinture	Peintures multiples en vrac avec poussières non séparable + bois non séparable	22/12/2017	CATE Laurent
LOCALISATION		RESULTAT	
Fenêtres		Amiante non détecté

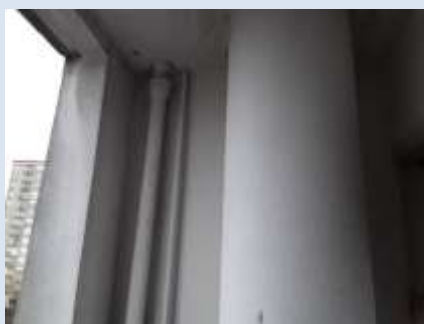
PRELEVEMENT : MELUN - 22 RUE DU COLONEL PICOT P007			
NOM DU CLIENT	NUMERO DU DOSSIER		PIECE OU LOCAL
OPH77	MELUN - 22 RUE DU COLONEL PICOT 22/12/2017		Local ordures ménagères
ELEMENT	DESCRIPTIF DU LABORATOIRE	DATE DE PRELEVEMENT	NOM DE L'OPERATEUR
Conduit Amiante ciment	Matériau gris en vrac avec fibres visibles + peinture non séparable	22/12/2017	CATE Laurent
LOCALISATION		RESULTAT	
Conduits		Amiante détecté (Chrysotile-Crocidolite)

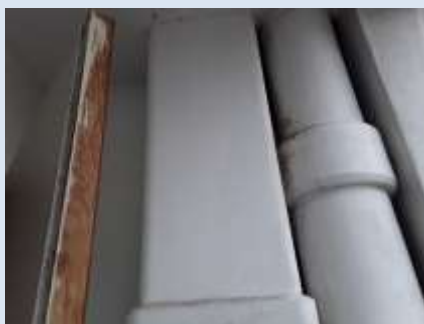
PRELEVEMENT : MELUN - 22 RUE DU COLONEL PICOT P008			
NOM DU CLIENT	NUMERO DU DOSSIER		PIECE OU LOCAL
OPH77	MELUN - 22 RUE DU COLONEL PICOT 22/12/2017		Local ordures ménagères
ELEMENT	DESCRIPTIF DU LABORATOIRE	DATE DE PRELEVEMENT	NOM DE L'OPERATEUR
Conduit Amiante ciment	Matériau gris en vrac avec fibres visibles + peinture non séparable	22/12/2017	CATE Laurent
LOCALISATION		RESULTAT	
Conduits		Amiante détecté (Chrysotile)

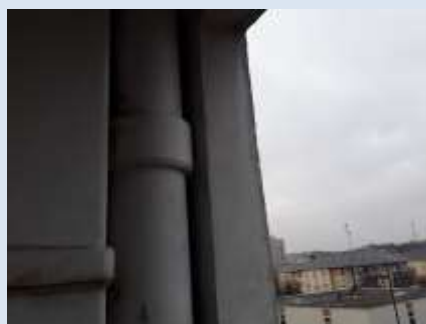
PRELEVEMENT : MELUN - 22 RUE DU COLONEL PICOT P009			
NOM DU CLIENT	NUMERO DU DOSSIER		PIECE OU LOCAL
OPH77	MELUN - 22 RUE DU COLONEL PICOT 22/12/2017		Local ordures ménagères
ELEMENT	DESCRIPTIF DU LABORATOIRE	DATE DE PRELEVEMENT	NOM DE L'OPERATEUR
Conduit Amiante ciment	Matériau gris avec fibres visibles + peinture non séparable	22/12/2017	CATE Laurent
LOCALISATION		RESULTAT	
Conduits		Amiante détecté (Chrysotile-Crocidolite)

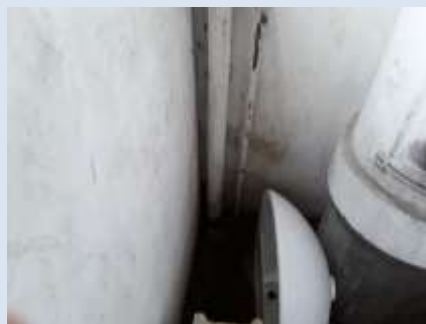
PRELEVEMENT : MELUN - 22 RUE DU COLONEL PICOT P010			
NOM DU CLIENT	NUMERO DU DOSSIER		PIECE OU LOCAL
OPH77	MELUN - 22 RUE DU COLONEL PICOT 22/12/2017		Local ordures ménagères
ELEMENT	DESCRIPTIF DU LABORATOIRE	DATE DE PRELEVEMENT	NOM DE L'OPERATEUR
Peinture	Matériau gris en faible quantité en vrac hétérogène non séparable + matériau plâtreux blanc en vrac non séparable + peinture non séparable	22/12/2017	CATE Laurent
LOCALISATION		RESULTAT	
Mur C		Amiante non détecté

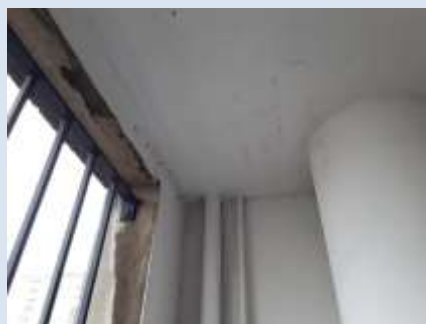
**PRELEVEMENT : MELUN - 22 RUE DU COLONEL PICOT P011**

NOM DU CLIENT	NUMERO DU DOSSIER	PIECE OU LOCAL	
OPH77	MELUN - 22 RUE DU COLONEL PICOT 22/12/2017	Local ordures ménagères	
ELEMENT	DESCRIPTIF DU LABORATOIRE	DATE DE PRELEVEMENT	NOM DE L'OPERATEUR
Peinture	Matériau gris en faible quantité en vrac hétérogène non séparable + peinture en faible quantité non séparable	22/12/2017	CATE Laurent
LOCALISATION		RESULTAT	
Plafond		Amiante non détecté

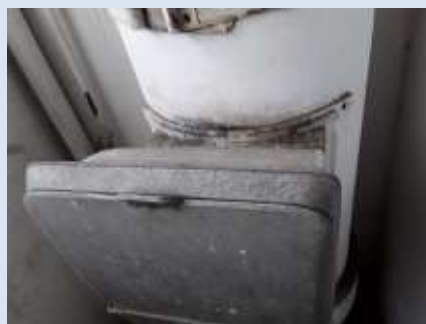
**PRELEVEMENT : MELUN - 22 RUE DU COLONEL PICOT P012**

NOM DU CLIENT	NUMERO DU DOSSIER	PIECE OU LOCAL	
OPH77	MELUN - 22 RUE DU COLONEL PICOT 22/12/2017	Local ordures ménagères	
ELEMENT	DESCRIPTIF DU LABORATOIRE	DATE DE PRELEVEMENT	NOM DE L'OPERATEUR
Peinture	Peinture en vrac + matériau en aluminium en faible quantité en vrac non séparable	22/12/2017	CATE Laurent
LOCALISATION		RESULTAT	
Pelles vides-ordures		Amiante non détecté

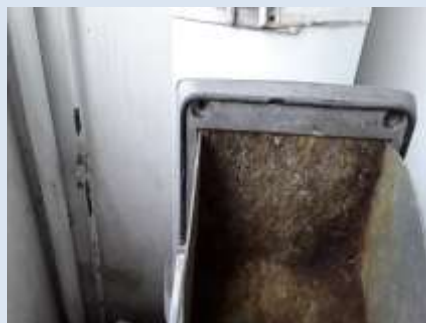
**PRELEVEMENT : MELUN - 22 RUE DU COLONEL PICOT P013**

NOM DU CLIENT	NUMERO DU DOSSIER		PIECE OU LOCAL
OPH77	MELUN - 22 RUE DU COLONEL PICOT 22/12/2017		Local ordures ménagères
ELEMENT	DESCRIPTIF DU LABORATOIRE	DATE DE PRELEVEMENT	NOM DE L'OPERATEUR
Joint	Mousse noire avec poussières	22/12/2017	CATE Laurent
LOCALISATION		RESULTAT	
Pelles vides-ordures		Amiante non détecté

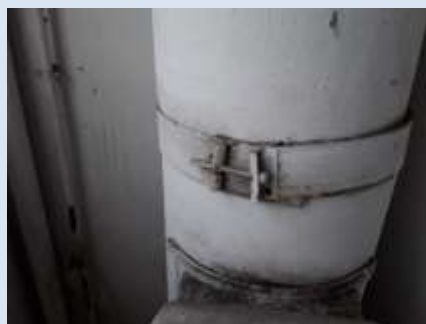
**PRELEVEMENT : MELUN - 22 RUE DU COLONEL PICOT P014**

NOM DU CLIENT	NUMERO DU DOSSIER		PIECE OU LOCAL
OPH77	MELUN - 22 RUE DU COLONEL PICOT 22/12/2017		Local ordures ménagères
ELEMENT	DESCRIPTIF DU LABORATOIRE	DATE DE PRELEVEMENT	NOM DE L'OPERATEUR
Joint d'assemblage	Matériau souple gris + peinture en vrac avec poussières non séparable	22/12/2017	CATE Laurent
LOCALISATION		RESULTAT	
Conduits		Amiante non détecté

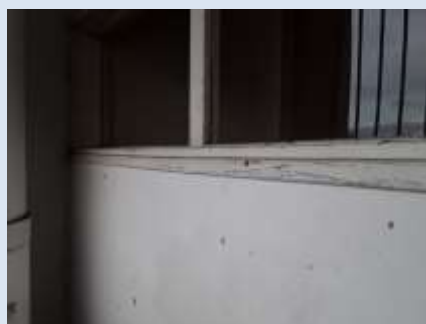
PRELEVEMENT : MELUN - 22 RUE DU COLONEL PICOT P015			
NOM DU CLIENT	NUMERO DU DOSSIER		PIECE OU LOCAL
OPH77	MELUN - 22 RUE DU COLONEL PICOT 22/12/2017		Local ordures ménagères
ELEMENT	DESCRIPTIF DU LABORATOIRE	DATE DE PRELEVEMENT	NOM DE L'OPERATEUR
Peinture	Matériau gris en vrac avec poussières + peinture en faible quantité non séparable	22/12/2017	CATE Laurent
LOCALISATION		RESULTAT	
Fenêtres		Amiante détecté (Chrysotile)

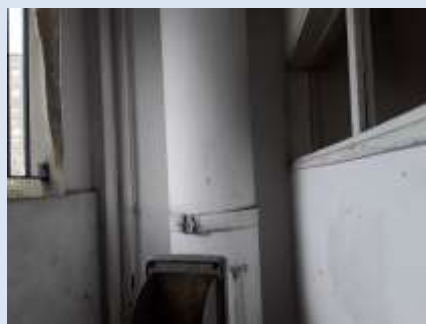
PRELEVEMENT : MELUN - 22 RUE DU COLONEL PICOT P016			
NOM DU CLIENT	NUMERO DU DOSSIER		PIECE OU LOCAL
OPH77	MELUN - 22 RUE DU COLONEL PICOT 22/12/2017		Local ordures ménagères
ELEMENT	DESCRIPTIF DU LABORATOIRE	DATE DE PRELEVEMENT	NOM DE L'OPERATEUR
Conduit Amiante ciment	Bois non séparable + peinture avec poussières	22/12/2017	CATE Laurent
LOCALISATION		RESULTAT	
Conduits		Amiante non détecté

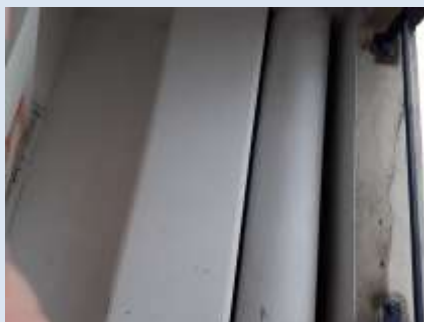
**PRELEVEMENT : MELUN - 22 RUE DU COLONEL PICOT P017**

Local ordures ménagères		Conduit Amiante ciment	Matériau gris en vrac + matériau blanc non séparable + peinture non séparable	Conduits	MELUN - 22 RUE DU COLONEL PICOTP017	RESULTAT ANALYSE	DEGRADATION PARTIELLE	Amiante détecté (Chrysotile)
Local ordures ménagères		Peinture	Matériau gris en vrac avec poussières + peinture en faible quantité non séparable	Fenêtres	MELUN - 22 RUE DU COLONEL PICOTP015	RESULTAT ANALYSE	DEGRADATION PARTIELLE	Amiante détecté (Chrysotile)
Local ordures ménagères		Conduit Amiante ciment	Matériau gris en vrac avec fibres visibles non séparable + peinture non séparable	Conduits	MELUN - 22 RUE DU COLONEL PICOTP018	RESULTAT ANALYSE	BON ETAT	Amiante détecté (Chrysotile)

NOM DU CLIENT	NUMERO DU DOSSIER	PIECE OU LOCAL	
OPH77	MELUN - 22 RUE DU COLONEL PICOT 22/12/2017	Local ordures ménagères	
ELEMENT	DESCRIPTIF DU LABORATOIRE	DATE DE PRELEVEMENT	NOM DE L'OPERATEUR
Conduit Amiante ciment	Matériau gris en vrac + matériau blanc non séparable + peinture non séparable	22/12/2017	CATE Laurent
LOCALISATION		RESULTAT	
Conduits		Amiante détecté (Chrysotile)

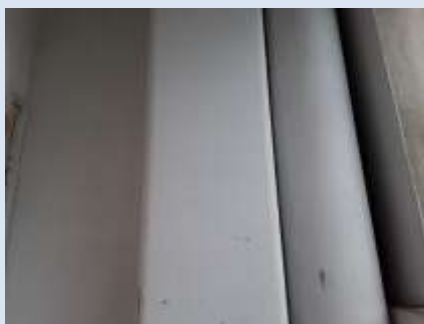
**PRELEVEMENT : MELUN - 22 RUE DU COLONEL PICOT P018**

NOM DU CLIENT	NUMERO DU DOSSIER	PIECE OU LOCAL	
OPH77	MELUN - 22 RUE DU COLONEL PICOT 22/12/2017	Local ordures ménagères	
ELEMENT	DESCRIPTIF DU LABORATOIRE	DATE DE PRELEVEMENT	NOM DE L'OPERATEUR
Conduit Amiante ciment	Matériau gris en vrac avec fibres visibles non séparable + peinture non séparable	22/12/2017	CATE Laurent
LOCALISATION		RESULTAT	
Conduits		Amiante détecté (Chrysotile)

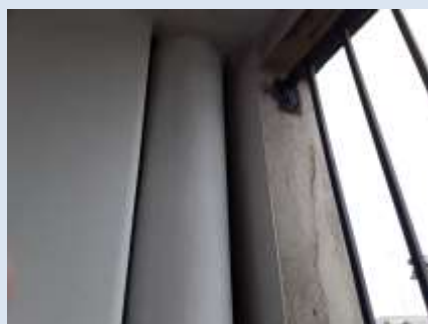
PRELEVEMENT : MELUN - 22 RUE DU COLONEL PICOT P019			
NOM DU CLIENT	NUMERO DU DOSSIER	PIECE OU LOCAL	
OPH77	MELUN - 22 RUE DU COLONEL PICOT 22/12/2017	Local ordures ménagères	
ELEMENT	DESCRIPTIF DU LABORATOIRE	DATE DE PRELEVEMENT	NOM DE L'OPERATEUR
Conduit Amiante ciment	Matériau gris en vrac avec fibres visibles + peinture non séparable	22/12/2017	CATE Laurent
LOCALISATION		RESULTAT	
Conduits		Amiante détecté (Chrysotile)

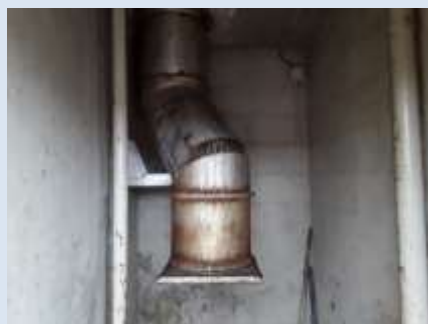
PRELEVEMENT : MELUN - 22 RUE DU COLONEL PICOT P020			
NOM DU CLIENT	NUMERO DU DOSSIER	PIECE OU LOCAL	
OPH77	MELUN - 22 RUE DU COLONEL PICOT 22/12/2017	Local poubelles	
ELEMENT	DESCRIPTIF DU LABORATOIRE	DATE DE PRELEVEMENT	NOM DE L'OPERATEUR
Peinture	Peinture en faible quantité en vrac avec poussières	22/12/2017	CATE Laurent
LOCALISATION		RESULTAT	
Pelles vides-ordures		Amiante non détecté
