## Rapport de mission de repérage des matériaux et produits contenant de l'amiante avant réalisation de travaux

R. 4412-97 modifié par le décret 2012-639 du 4 mai 2012  
Norme NF X 46-020

12 SQUARE P. MERIMEE

RAPPORT N° :	13LCI0101	Laboratoire d'Analyses :	ITGA
Repérage réalisé le :	15/06/2018	Adresse laboratoire :	3 RUE ARMAND HERPIN LACROIX - CS 46537 35065 RENNES CEDEX
Accompagnateur :		Numéro d'accréditation :	1-5967
Par :	Samuel DUBOS	Organisme d'assurance professionnelle :	AXA France
N° certificat :	CPDI 4697	Adresse assurance :	313 Terrasses de l'Arche 92727 NANTERRE CEDEX
Date d'obtention :	27/01/2018	N° de contrat d'assurance :	10063271004
Organisme certificateur	I.Cert Parc EDONIA - Bâtiment G - Rue de la Terre Victoria - 35760 SAINT GREGOIRE	Date de validité :	31/12/2018

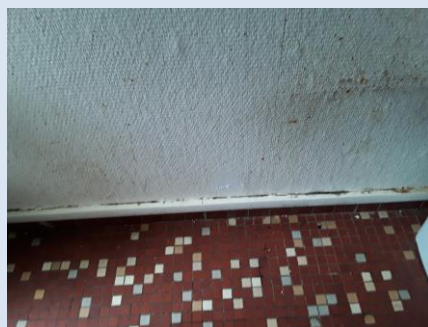
PRELEVEMENT : 13LCI0101P002			
NOM DU CLIENT	NUMERO DU DOSSIER		PIECE OU LOCAL
OPH77	13LCI0101 15/06/2018		Cuisine
ELEMENT	DESCRIPTIF DU LABORATOIRE	DATE DE PRELEVEMENT	NOM DE L'OPERATEUR
Enduit / Peinture béton	Enduit plâtreux blanc en vrac non séparable + peintures multiples non séparable + toile fibreuse blanche non séparable	15/06/2018	DUBOS Samuel
LOCALISATION		RESULTAT	
Mur B		Présence de fibres d'amiante (*)

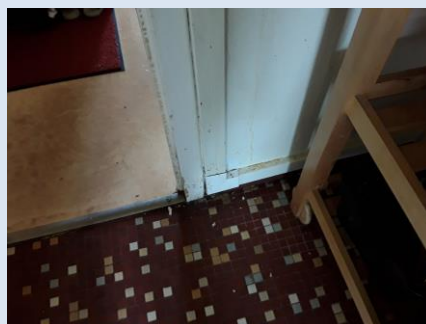
PRELEVEMENT : 13LCI0101P003			
NOM DU CLIENT	NUMERO DU DOSSIER		PIECE OU LOCAL
OPH77	13LCI0101 15/06/2018		Cuisine
ELEMENT	DESCRIPTIF DU LABORATOIRE	DATE DE PRELEVEMENT	NOM DE L'OPERATEUR
Calicot	Matériau plâtreux blanc en vrac non séparable + peintures multiples non séparable + papier non séparable	15/06/2018	DUBOS Samuel
LOCALISATION		RESULTAT	
Mur D		Amiante non détecté

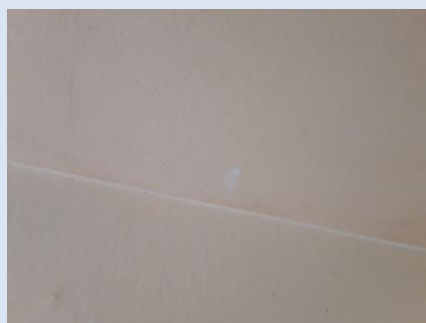
PRELEVEMENT : 13LCI0101P004			
NOM DU CLIENT	NUMERO DU DOSSIER		PIECE OU LOCAL
OPH77	13LCI0101 15/06/2018		Cuisine
ELEMENT	DESCRIPTIF DU LABORATOIRE	DATE DE PRELEVEMENT	NOM DE L'OPERATEUR
Enduit / Peinture béton	Enduit plâtreux blanc en vrac non séparable + peintures multiples non séparable + matériau gris en faible quantité non séparable	15/06/2018	DUBOS Samuel
LOCALISATION		RESULTAT	
Plafond		Amiante non détecté

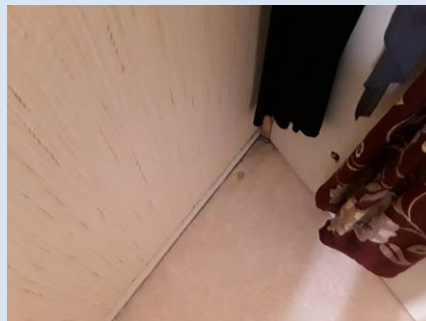
PRELEVEMENT : 13LCI0101P005			
NOM DU CLIENT	NUMERO DU DOSSIER	PIECE OU LOCAL	
OPH77	13LCI0101 15/06/2018	Chambre 2	
ELEMENT	DESCRIPTIF DU LABORATOIRE	DATE DE PRELEVEMENT	NOM DE L'OPERATEUR
Revêtement souple	Dalle dure cassante grise	15/06/2018	DUBOS Samuel
LOCALISATION		RESULTAT	
Sol		Fr1:Amiante détecté (Chrysotile)

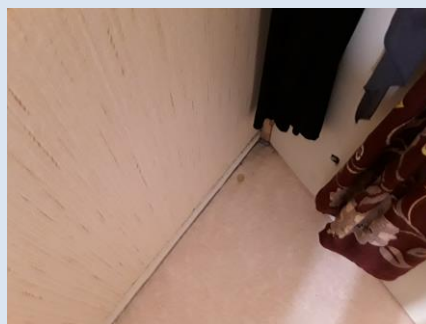
PRELEVEMENT : 13LCI0101P005			
NOM DU CLIENT	NUMERO DU DOSSIER	PIECE OU LOCAL	
OPH77	13LCI0101 15/06/2018	Chambre 2	
ELEMENT	DESCRIPTIF DU LABORATOIRE	DATE DE PRELEVEMENT	NOM DE L'OPERATEUR
Revêtement souple	Colle polymère jaune non séparable + ragréage gris + colle bitumineuse noire non séparable + ragréage gris non séparable	15/06/2018	DUBOS Samuel
LOCALISATION		RESULTAT	
Sol		Fr2:Amiante détecté (Chrysotile)

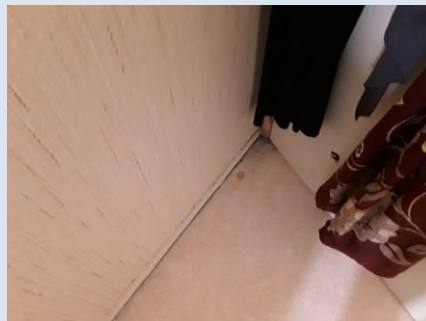
PRELEVEMENT : 13LCI0101P005			
NOM DU CLIENT	NUMERO DU DOSSIER	PIECE OU LOCAL	
OPH77	13LCI0101 15/06/2018	Chambre 2	
ELEMENT	DESCRIPTIF DU LABORATOIRE	DATE DE PRELEVEMENT	NOM DE L'OPERATEUR
Revêtement souple	Revêtement souple beige	15/06/2018	DUBOS Samuel
LOCALISATION		RESULTAT	
Sol		Fr3:Amiante non détecté

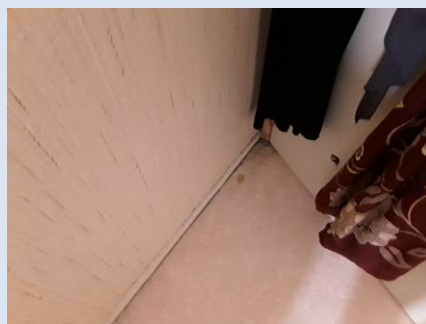
PRELEVEMENT : 13LCI0101P005			
NOM DU CLIENT	NUMERO DU DOSSIER	PIECE OU LOCAL	
OPH77	13LCI0101 15/06/2018	Chambre 2	
ELEMENT	DESCRIPTIF DU LABORATOIRE	DATE DE PRELEVEMENT	NOM DE L'OPERATEUR
Revêtement souple	Matériau compact gris hétérogène	15/06/2018	DUBOS Samuel
LOCALISATION		RESULTAT	
Sol		Fr4:Amiante non détecté

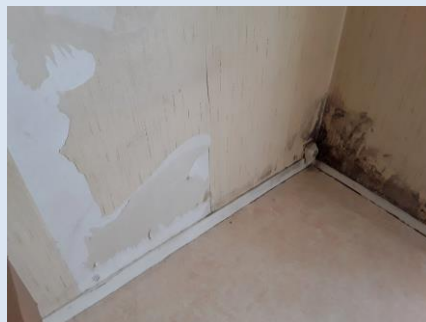
PRELEVEMENT : 13LCI0101P006			
NOM DU CLIENT	NUMERO DU DOSSIER	PIECE OU LOCAL	
OPH77	13LCI0101 15/06/2018	Chambre 2	
ELEMENT	DESCRIPTIF DU LABORATOIRE	DATE DE PRELEVEMENT	NOM DE L'OPERATEUR
Enduit béton	Enduit plâtreux blanc en vrac non séparable + peinture non séparable + papier peint non séparable + matériau gris en vrac non séparable	15/06/2018	DUBOS Samuel
LOCALISATION		RESULTAT	
Mur A		Amiante non détecté

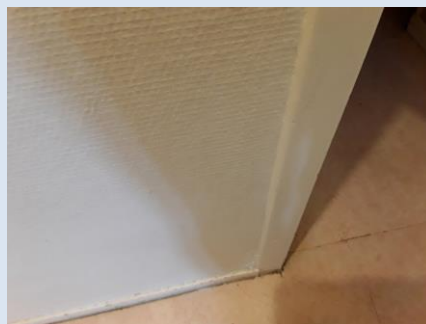
PRELEVEMENT : 13LCI0101P007			
NOM DU CLIENT	NUMERO DU DOSSIER	PIECE OU LOCAL	
OPH77	13LCI0101 15/06/2018	Chambre 2	
ELEMENT	DESCRIPTIF DU LABORATOIRE	DATE DE PRELEVEMENT	NOM DE L'OPERATEUR
Calicot	Matériau plâtreux blanc en vrac non séparable + peinture non séparable + carton non séparable + papier non séparable + matériau beige non séparable	15/06/2018	DUBOS Samuel
LOCALISATION		RESULTAT	
Mur D		Amiante détecté (Chrysotile)

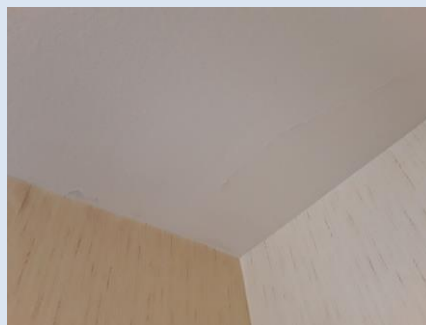
PRELEVEMENT : 13LCI0101P008			
NOM DU CLIENT	NUMERO DU DOSSIER	PIECE OU LOCAL	
OPH77	13LCI0101 15/06/2018	Chambre 2	
ELEMENT	DESCRIPTIF DU LABORATOIRE	DATE DE PRELEVEMENT	NOM DE L'OPERATEUR
Enduit / Peinture béton	Enduit plâtreux blanc en vrac non séparable + peinture non séparable	15/06/2018	DUBOS Samuel
LOCALISATION		RESULTAT	
Plafond		Amiante non détecté	
EMPLACEMENT
