Rapport de mission de repérage des matériaux et produits contenant de l'amiante avant réalisation de travaux

27 AVENUE CH PEGUY

77000 MELUN

RAPPORT N° :	13LCV0102	Laboratoire d'Analyses :	ITGA
Repérage réalisé le :	08/03/2018	Adresse laboratoire :	3 RUE ARMAND HERPIN LACROIX - CS 46537 35065 RENNES CEDEX
Accompagnateur :		Numéro d'accréditation :	1-5967
Par :	Gaetan BEDEL	Organisme d'assurance professionnelle :	AXA France
N° certificat :	CPDI3869	Adresse assurance :	313 Terrasses de l'Arche 92727 NANTERRE CEDEX
Date d'obtention :	22/04/2016	N° de contrat d'assurance :	10063271004
Organisme certificateur	I.CERT PARC EDONIA - BAT G - RUE DE LA TERRE VICTORIA - 35760 SAINT GREGOIRE	Date de validité :	31/12/2018

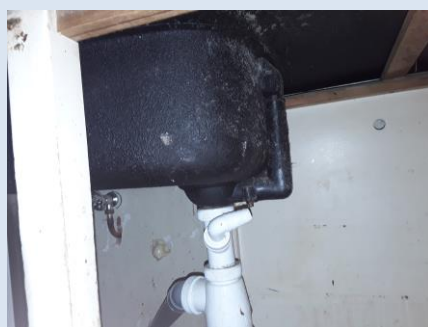
PRELEVEMENT : 13LCV0102P001			
NOM DU CLIENT	NUMERO DU DOSSIER		PIECE OU LOCAL
OPH77	13LCV0102 08/03/2018		Cuisine
ELEMENT	DESCRIPTIF DU LABORATOIRE	DATE DE PRELEVEMENT	NOM DE L'OPERATEUR
Revêtement bitumineux / Peinture	Matériau bitumineux noir	08/03/2018	BEDEL Gaetan
LOCALISATION		RESULTAT	
Sous évier		Amiante détecté (Chrysotile)

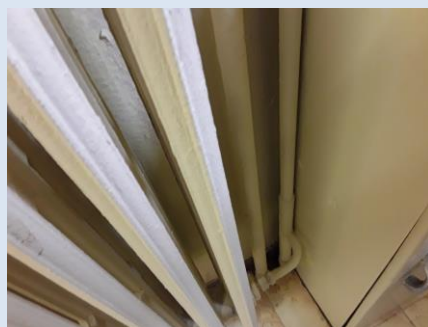
PRELEVEMENT : 13LCV0102P002			
NOM DU CLIENT	NUMERO DU DOSSIER		PIECE OU LOCAL
OPH77	13LCV0102 08/03/2018		Cuisine
ELEMENT	DESCRIPTIF DU LABORATOIRE	DATE DE PRELEVEMENT	NOM DE L'OPERATEUR
Enduit / Peinture béton	Enduit plâtreux blanc en vrac + peintures multiples non séparable	08/03/2018	BEDEL Gaetan
LOCALISATION		RESULTAT	
Mur A		Amiante non détecté

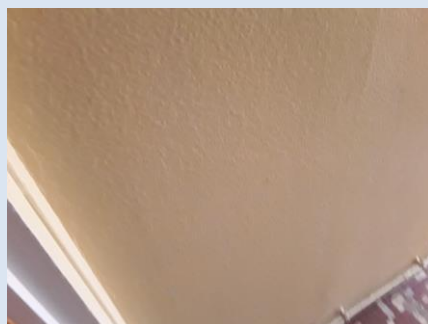
PRELEVEMENT : 13LCV0102P003			
NOM DU CLIENT	NUMERO DU DOSSIER	PIECE OU LOCAL	
OPH77	13LCV0102 08/03/2018	Salle de bains	
ELEMENT	DESCRIPTIF DU LABORATOIRE	DATE DE PRELEVEMENT	NOM DE L'OPERATEUR
Enduit / Peinture plaque de plâtre	Enduit plâtreux blanc en vrac + carton non séparable + papier non séparable + peintures multiples non séparable	08/03/2018	BEDEL Gaetan
LOCALISATION		RESULTAT	
Mur A		Amiante détecté (Trémolite)

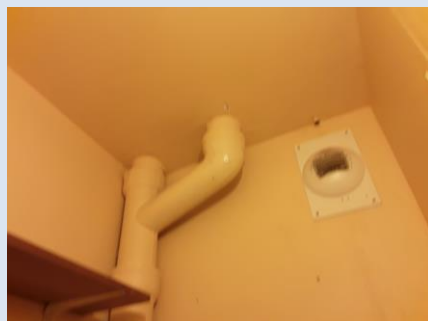
PRELEVEMENT : 13LCV0102P004			
NOM DU CLIENT	NUMERO DU DOSSIER	PIECE OU LOCAL	
OPH77	13LCV0102 08/03/2018	WC	
ELEMENT	DESCRIPTIF DU LABORATOIRE	DATE DE PRELEVEMENT	NOM DE L'OPERATEUR
Enduit / Peinture béton	Enduit plâtreux blanc en vrac + matériau gris en faible quantité en vrac non séparable + peinture non séparable	08/03/2018	BEDEL Gaetan
LOCALISATION		RESULTAT	
Plafonds		Amiante non détecté

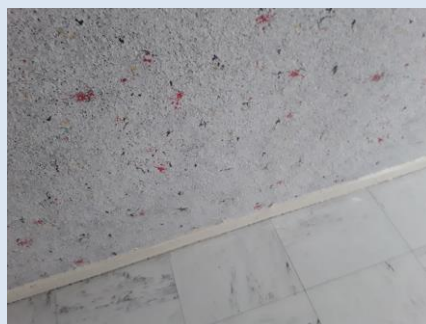
PRELEVEMENT : 13LCV0102P005			
NOM DU CLIENT	NUMERO DU DOSSIER		PIECE OU LOCAL
OPH77	13LCV0102 08/03/2018		Chambre 1
ELEMENT	DESCRIPTIF DU LABORATOIRE	DATE DE PRELEVEMENT	NOM DE L'OPERATEUR
Enduit / Peinture béton	Enduit plâtreux blanc + papier avec poussières non séparable + peintures multiples non séparable	08/03/2018	BEDEL Gaetan
LOCALISATION		RESULTAT	
Mur A		Amiante non détecté

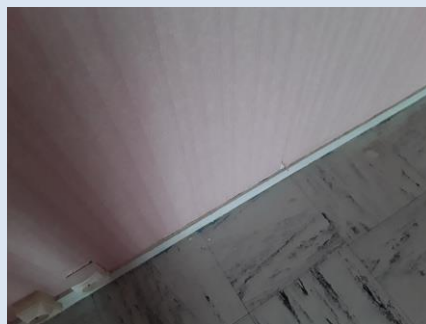
PRELEVEMENT : 13LCV0102P006			
NOM DU CLIENT	NUMERO DU DOSSIER		PIECE OU LOCAL
OPH77	13LCV0102 08/03/2018		Chambre 2
ELEMENT	DESCRIPTIF DU LABORATOIRE	DATE DE PRELEVEMENT	NOM DE L'OPERATEUR
Enduit / Peinture plaque de plâtre	Enduit plâtreux blanc en vrac + carton en vrac non séparable + peintures multiples non séparable	08/03/2018	BEDEL Gaetan
LOCALISATION		RESULTAT	
Mur B		Présence de fibres d'amiante (*)

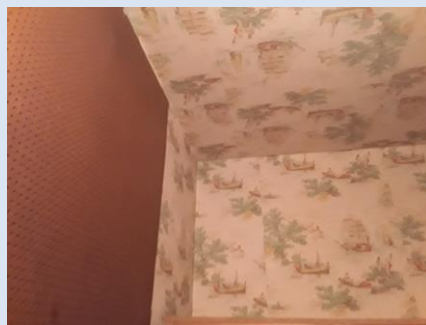
PRELEVEMENT : 13LCV0102P007			
NOM DU CLIENT	NUMERO DU DOSSIER		PIECE OU LOCAL
OPH77	13LCV0102 08/03/2018		Cellier
ELEMENT	DESCRIPTIF DU LABORATOIRE	DATE DE PRELEVEMENT	NOM DE L'OPERATEUR
Enduit / Peinture béton	Enduit plâtreux blanc + papier non séparable + peintures multiples non séparable	08/03/2018	BEDEL Gaetan
LOCALISATION		RESULTAT	
Plafonds		Amiante non détecté

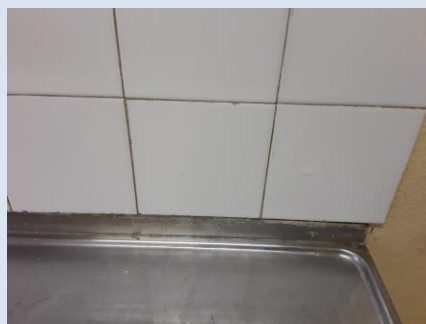
PRELEVEMENT : 13LCV0102P008			
NOM DU CLIENT	NUMERO DU DOSSIER		PIECE OU LOCAL
OPH77	13LCV0102 08/03/2018		Cuisine
ELEMENT	DESCRIPTIF DU LABORATOIRE	DATE DE PRELEVEMENT	NOM DE L'OPERATEUR
Faïence 1	Colle beige + couche plâtreuse blanche en vrac non séparable + carrelage	08/03/2018	BEDEL Gaetan
LOCALISATION		RESULTAT	
Mur C		Amiante non détecté

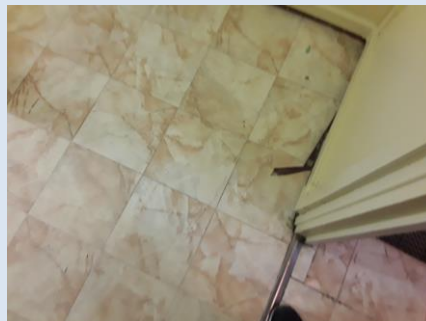
PRELEVEMENT : 13LCV0102P009

NOM DU CLIENT	NUMERO DU DOSSIER	PIECE OU LOCAL	
OPH77	13LCV0102 08/03/2018	Cuisine	
ELEMENT	DESCRIPTIF DU LABORATOIRE	DATE DE PRELEVEMENT	NOM DE L'OPERATEUR
Revêtement souple	Revêtement souple beige avec poussières	08/03/2018	BEDEL Gaetan
LOCALISATION		RESULTAT	
Sol		Amiante non détecté

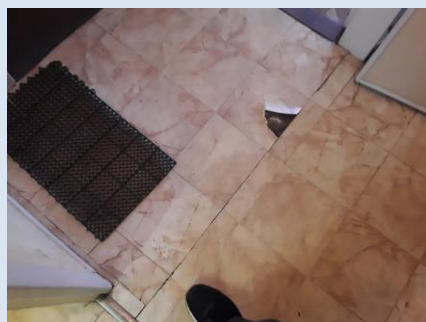
PRELEVEMENT : 13LCV0102P010

NOM DU CLIENT	NUMERO DU DOSSIER	PIECE OU LOCAL	
OPH77	13LCV0102 08/03/2018	Entrée	
ELEMENT	DESCRIPTIF DU LABORATOIRE	DATE DE PRELEVEMENT	NOM DE L'OPERATEUR
Dalle de sol	Revêtement souple beige + colle polymère jaune avec poussières non séparable + matériau gris en faible quantité + peinture en faible quantité non séparable	08/03/2018	BEDEL Gaetan
LOCALISATION		RESULTAT	
Sol		Amiante non détecté

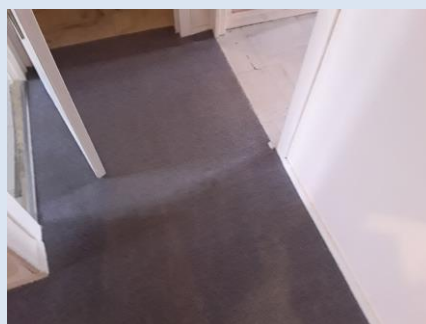
PRELEVEMENT : 13LCV0102P011			
NOM DU CLIENT	NUMERO DU DOSSIER	PIECE OU LOCAL	
OPH77	13LCV0102 08/03/2018	Dégagement	
ELEMENT	DESCRIPTIF DU LABORATOIRE	DATE DE PRELEVEMENT	NOM DE L'OPERATEUR
Moquette	Moquette grise avec couche en toile + colle polymère jaune non séparable	08/03/2018	BEDEL Gaetan
LOCALISATION		RESULTAT	
Sol		Fr1:Amiante non détecté

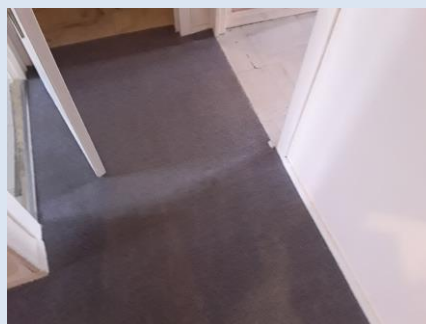
PRELEVEMENT : 13LCV0102P011			
NOM DU CLIENT	NUMERO DU DOSSIER	PIECE OU LOCAL	
OPH77	13LCV0102 08/03/2018	Dégagement	
ELEMENT	DESCRIPTIF DU LABORATOIRE	DATE DE PRELEVEMENT	NOM DE L'OPERATEUR
Moquette	Dalle dure cassante grise	08/03/2018	BEDEL Gaetan
LOCALISATION		RESULTAT	
Sol		Fr2:Amiante détecté (Chrysotile)

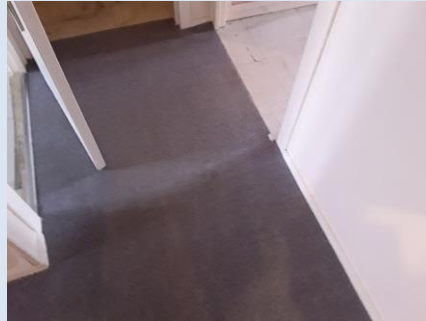
PRELEVEMENT : 13LCV0102P011			
NOM DU CLIENT	NUMERO DU DOSSIER	PIECE OU LOCAL	
OPH77	13LCV0102 08/03/2018	Dégagement	
ELEMENT	DESCRIPTIF DU LABORATOIRE	DATE DE PRELEVEMENT	NOM DE L'OPERATEUR
Moquette	Colle bitumineuse noire	08/03/2018	BEDEL Gaetan
LOCALISATION		RESULTAT	
Sol		Fr3:Amiante détecté (Chrysotile)	
EMPLACEMENT
