Rapport de mission de repérage des matériaux et produits contenant de l'amiante avant réalisation de travaux

13 SQUARE DE LORIENT

77000 MELUN

RAPPORT N° :	13LDL0108	Laboratoire d'Analyses :	ITGA
Repérage réalisé le :	23/11/2018	Adresse laboratoire :	3 RUE ARMAND HERPIN LACROIX - CS 46537 35065 RENNES CEDEX
Accompagnateur :		Numéro d'accréditation :	1-5967
Par :	Romain DOMART	Organisme d'assurance professionnelle :	AXA France
N° certificat :	C008-SE07-2018	Adresse assurance :	313 Terrasses de l'Arche 92727 NANTERRE CEDEX
Date d'obtention :	29/06/2018	N° de contrat d'assurance :	10063271004
Organisme certificateur	16 rue villars - 57100 THONVILLE	Date de validité :	31/12/2018

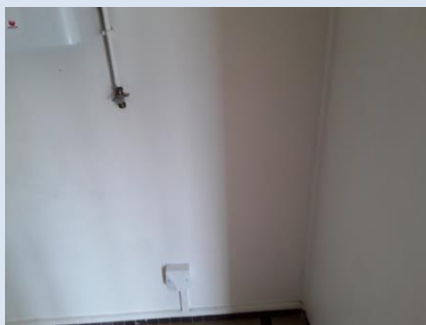
PRELEVEMENT : 13LDL0108P003

NOM DU CLIENT	NUMERO DU DOSSIER	PIECE OU LOCAL	
OPH77	13LDL0108 23/11/2018	Cuisine (RC)	
ELEMENT	DESCRIPTIF DU LABORATOIRE	DATE DE PRELEVEMENT	NOM DE L'OPERATEUR
Enduit / Peinture	Enduit plâtreux blanc en faible quantité en vrac + peintures multiples en faible quantité non séparable + matériau gris en faible quantité en vrac non séparable	23/11/2018	DOMART Romain
LOCALISATION		RESULTAT	
Mur D		Amiante non détecté

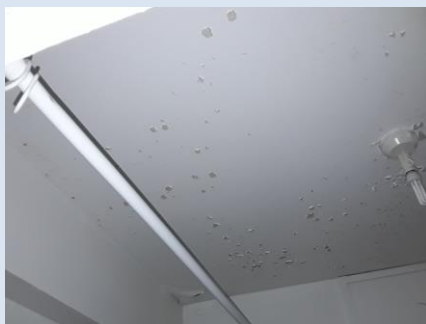
PRELEVEMENT : 13LDL0108P004

NOM DU CLIENT	NUMERO DU DOSSIER	PIECE OU LOCAL	
OPH77	13LDL0108 23/11/2018	Salle de bains (RC)	
ELEMENT	DESCRIPTIF DU LABORATOIRE	DATE DE PRELEVEMENT	NOM DE L'OPERATEUR
Enduit / Peinture	Enduit plâtreux blanc en faible quantité en vrac + peintures multiples non séparable + matériau gris en faible quantité en vrac non séparable	23/11/2018	DOMART Romain
LOCALISATION		RESULTAT	
Plafond		Amiante non détecté
