Rapport de repérage des matériaux et produits contenant de l'amiante avant réalisation de travaux

Numéro de dossier : MA2401015383
Rapport édité le : 06/02/2024

1-12 square de lorient
77000 melun

Retrait complet de l'enrobé.

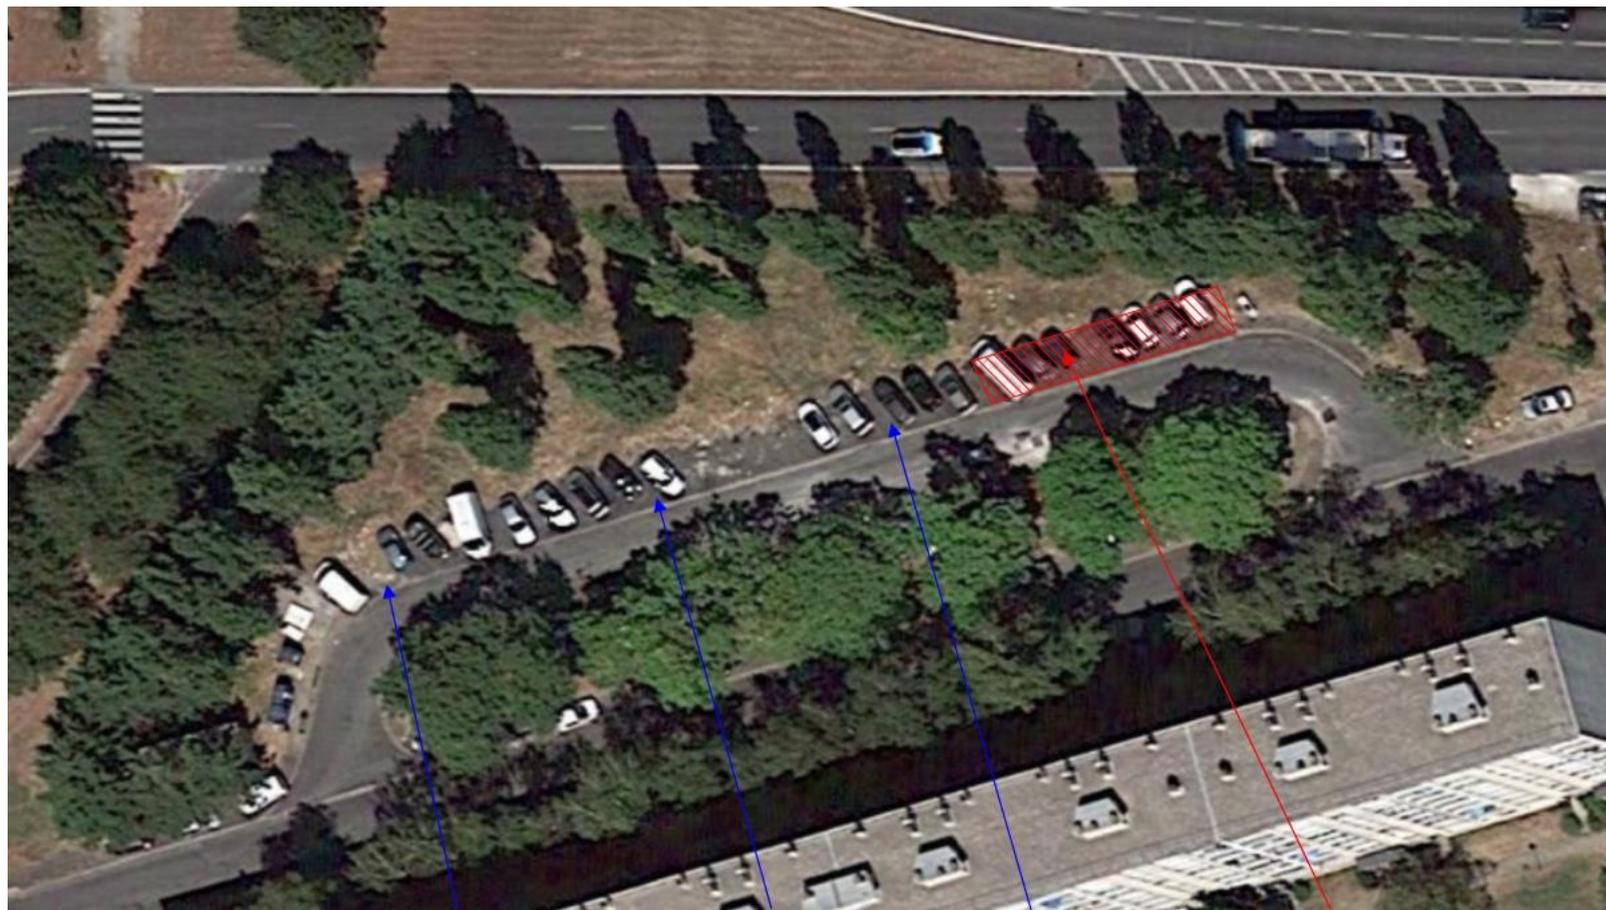
ZPSO	Niveau	Localisation	Zone	Description du prélèvement réalisé	Surface indicative
ZPSO001	Extérieur	Extérieur	Sol	Analyse : P001 - Couche 1: Prise d'essai n°1 : matériau dur bitumineux de type enrobé (visiblement monocouche) (granulats) (marron) (Calcination et/ou attaque acide2) Couche 2: Prise d'essai n°1 : matériau dur bitumineux de type enrobé (visiblement monocouche) (granulats) (marron) (Calcination et/ou attaque acide1) Couche 3: Prise d'essai n°2 : matériau dur bitumineux de type enrobé (visiblement monocouche) (granulats) (noir) (Calcination et/ou attaque acide2) Couche 4: Prise d'essai n°2 : matériau dur bitumineux de type enrobé (visiblement monocouche) (granulats) (noir) (Calcination et/ou attaque acide1) Couche 5: Prise d'essai n°3 : matériau dur bitumineux de type enrobé (visiblement monocouche) (granulats) (noir) (Calcination et/ou attaque acide2) Couche 6: Prise d'essai n°3 : matériau dur bitumineux de type enrobé (visiblement monocouche) (granulats) (noir) (Calcination et/ou attaque acide1) Couche 7: Matériau dur bitumineux de type enrobé (visiblement monocouche) (liant hydrocarboné) (noir) (Calcination et/ou attaque acide3) (Présence d'amiante)	100m2

P001 Enrobé bitumineux
(cf. tableau des analyses)

Dans le cas où des matériaux contenant de l'amiante ont été repérés, il convient s'il a lieu de confier le désamiantage à une entreprise certifiée. Le repérage est conforme à la réglementation dans le cadre de cette mission.

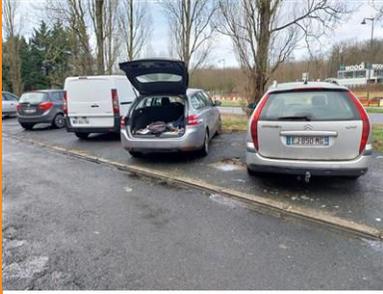
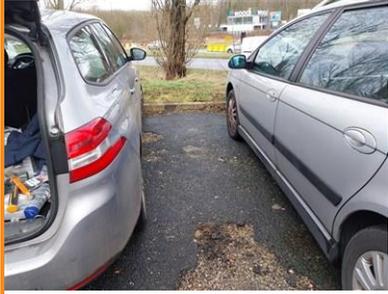
Photo de la Carotte

IDENTIFICATION DU CAROTTAGE : Carotte 01		
<u>Localisation</u>		
	CP / Commune : 77000 melun RD / Voie : PR / Position :	Précision : 1-12 square de lorient Coordonnées Géo X : 48.55286515121718 Coordonnées Géo Y : 2.6506751419842134
<u>Caractéristique du carottage</u>		
	Date : 26/01/2024 Epaisseur totale : 5	Epaisseur des couches : Couche 01 : 5 cm
	Plan de localisation

<u>Commentaires</u> : Sans objet		
<u>Référence de la couche</u>	<u>Conclusion Analyse amiante</u>	
Couche 01 Enrobé	Oui Présence d'amiante

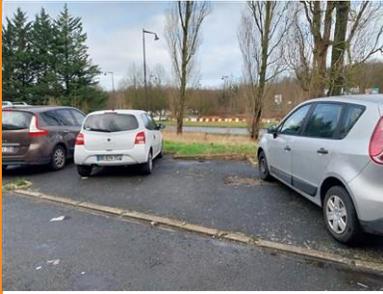
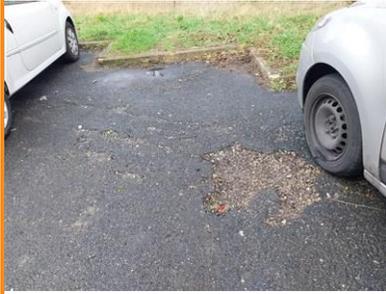
Photo de la Carotte

IDENTIFICATION DU CAROTTAGE : Carotte 02		
<u>Localisation</u>		
	CP / Commune : 77000 melun RD / Voie : PR / Position :	Précision : 1-12 square de lorient Coordonnées Géo X : 48.552842335168506 Coordonnées Géo Y : 2.6504473835339137
<u>Caractéristique du carottage</u>		
	Date : 26/01/2024 Epaisseur totale : 5	Epaisseur des couches : Couche 01 : 5 cm
	Plan de localisation

<u>Commentaires</u> : Sans objet		
Référence de la couche	Conclusion Analyse amiante	
Couche 01 Enrobé	Oui Amiante non détecté

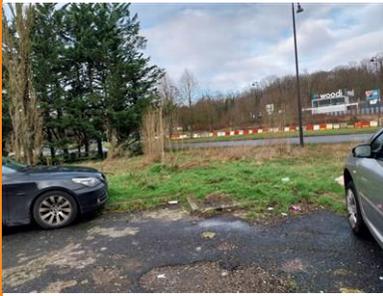
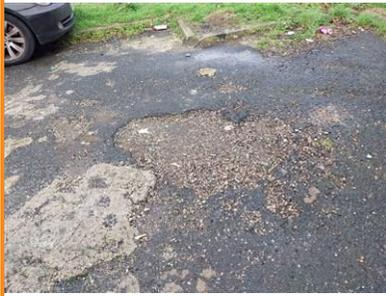
Photo de la Carotte

IDENTIFICATION DU CAROTTAGE : Carotte 03		
<u>Localisation</u>		
	CP / Commune : 77000 melun RD / Voie : PR / Position :	Précision : 1-12 square de lorient Coordonnées Géo X : 48.55279678787824 Coordonnées Géo Y : 2.650156318669743
<u>Caractéristique du carottage</u>		
	Date : 26/01/2024 Epaisseur totale : 5	Epaisseur des couches : Couche 01 : 5 cm
	Plan de localisation

<u>Commentaires</u> : Sans objet		
Référence de la couche	Conclusion Analyse amiante	
Couche 01 Enrobé	Oui Amiante non détecté

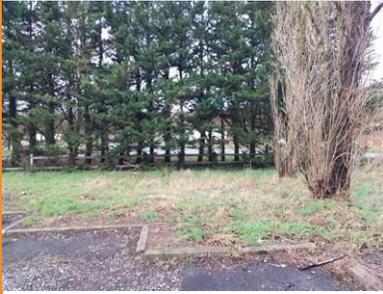
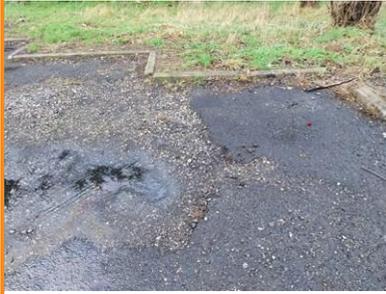
Photo de la Carotte

IDENTIFICATION DU CAROTTAGE : Carotte 04		
<u>Localisation</u>		
	CP / Commune : 77000 melun RD / Voie : PR / Position :	Précision : 1-12 square de lorient Coordonnées Géo X : 48.552724079762996 Coordonnées Géo Y : 2.64986393148392
<u>Caractéristique du carottage</u>		
	Date : 26/01/2024 Epaisseur totale : 5	Epaisseur des couches : Couche 01 : 5 cm
	Plan de localisation

<u>Commentaires</u> : Sans objet		
Référence de la couche	Conclusion Analyse amiante	
Couche 01 Enrobé	Oui Amiante non détecté

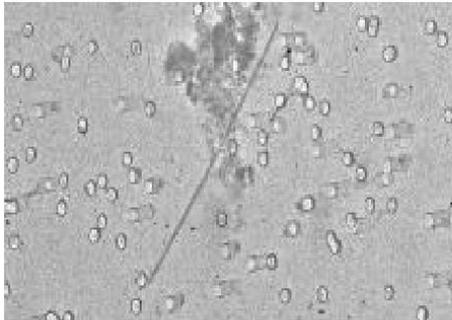
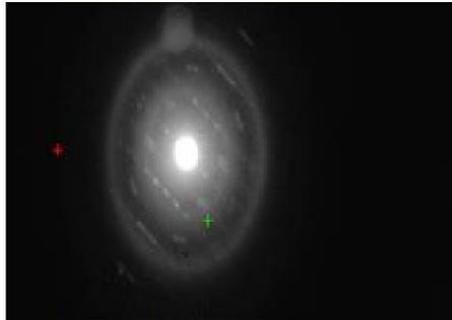
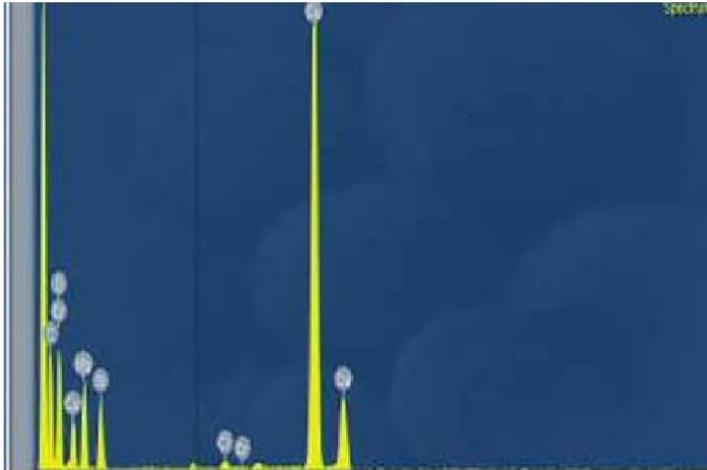
001-05	Carotte 01 - Couche 01 - - - -	Prise d'essai n°3 : matériau dur bitumineux de type enrobé (visiblement monocouche) (granulats) (noir)	MOLP / BK5F	2 / 2	-	Analyse réalisée non conclusive
001-06	Carotte 01 - Couche 01 - - - -	Prise d'essai n°3 : matériau dur bitumineux de type enrobé (visiblement monocouche) (granulats) (noir)	MET / DQK7	1 / 2	Calcination et/ou attaque acide (méthode interne de traitement)	Fibres d'amiante non détectées
001-07 (i)	Carotte 01 - Couche 01 - - - -	Matériau dur bitumineux de type enrobé (visiblement monocouche) (liant hydrocarboné) (noir)(i)	MET / JR3V	1 / 2	Calcination et/ou attaque acide (méthode interne de traitement)	 Fibres d'amiante de type chrysotile

<p>24EK004545-001-07 - Chrysotile</p> </div> <div style="text-align: center;">

<p>24EK004545-001-07 - Chrysotile composition en pourcentage massique: Na: 0 / Mg: 55 / Al: 0 / Si: 44 / K: 0 / Ca: 0 / Ti: 0 / Cr: 0 / Mn: 0 / Fe: 1 / Ni: 0</p> </div>
