RAPPORT DE MISSION DE REPERAGE DES MATERIAUX ET PRODUITS CONTENANT DE L'AMIANTE AVANT TRAVAUX

1 SQUARE DE LORIENT
(ESC C9 13LC90001)
77000 MELUN

Porte 1 Lot numéro ESC C9 13LC90001,
868975
2017/8942
17/05/2017

Réfection des Sols , Murs et Plafonds du logement.

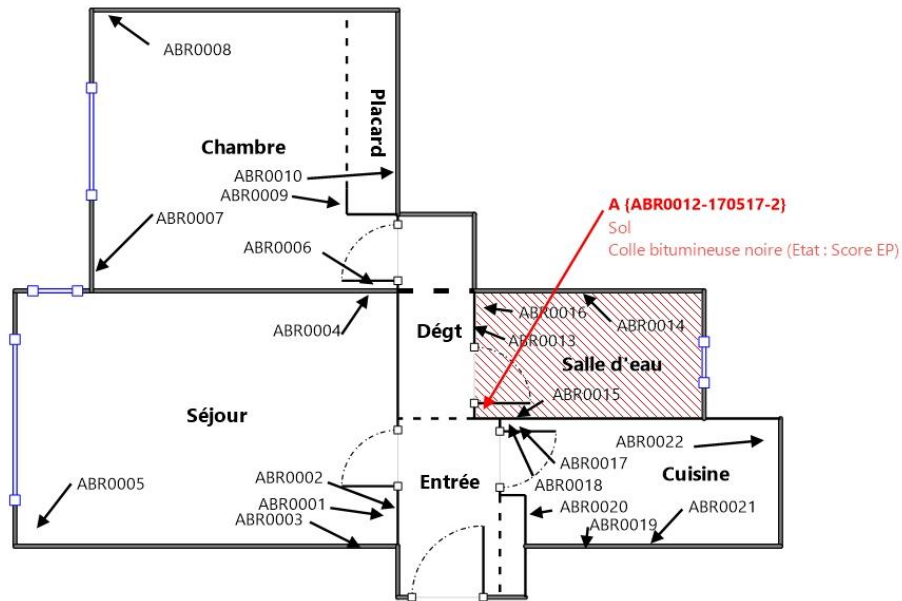
Localisation	Identifiant + Description	Conclusion (justification)	Etat de conservation	Photo
porte 1001 - Salle d'eau	Identifiant: 0012-2 Réf. prélèvement: 868975/ABR0012-170517-2 Réf. laboratoire: IT141705-44564 Description: Colle bitumineuse noire Composant de la construction: Sol Partie à sonder: Substrat : Colle + Ragréage - Revêtement : Carrelage	Présence d'amiante (Après analyse en laboratoire)	Score EP (Z-III-RF)
