Rapport de Repérage Amiante Avant réalisation de travaux dans un immeuble bâti

Numéro de dossier : M5607368
Date d'intervention : 28/07/2021

5 Square de Lorient
(13LDD08028_DAAT)
77000 Melun

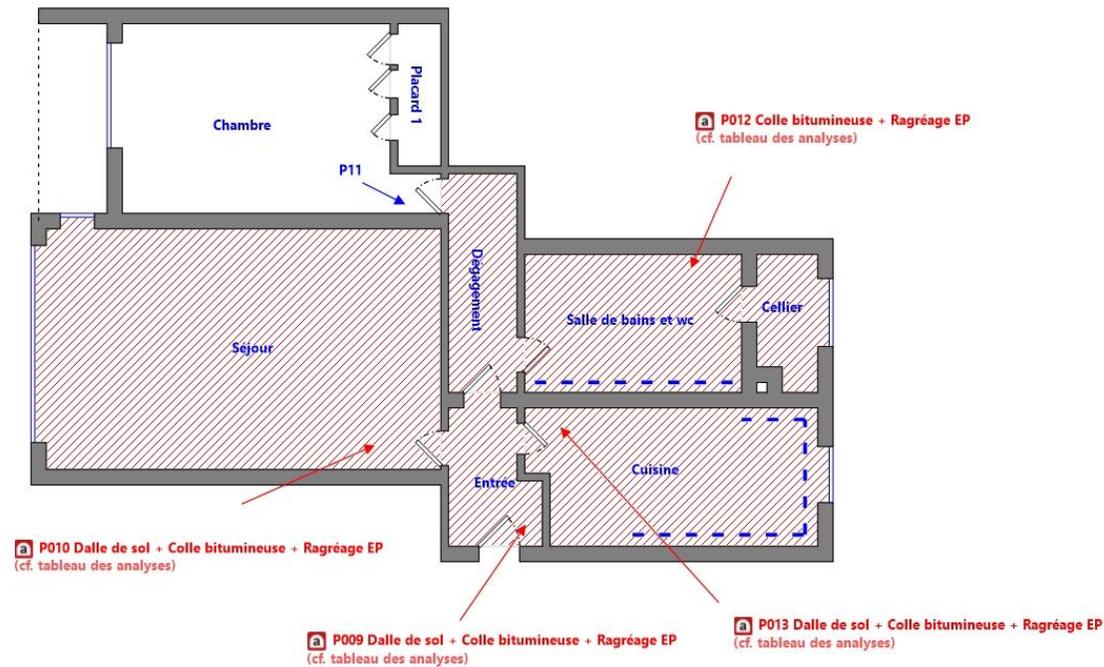
8ème Etage Sol

ZPSO	Niveau	Localisation	Zone	Description du prélèvement réalisé*
ZPSO005	8ème étage/Porte 802	Entrée; Dégagement	Sol	<u>Analyse : P009</u> - Phase 1 Matériau semi-dur de type dalle de sol (gris) (Présence d'amiante) - Phase 2 Matériau de type colle bitumineux (noir); matériau semi-dur de type ragréage (gris) (Présence d'amiante)
ZPSO006	8ème étage/Porte 802	Séjour	Sol	<u>Analyse : P010</u> - Phase 1 Matériau semi-dur de type dalle de sol (gris) (Présence d'amiante) - Phase 2 Matériau de type peinture (rouge); matériau de type colle bitumineux (noir); matériau semi-dur de type ragréage (gris) (Présence d'amiante)
ZPSO008	8ème étage/Porte 802	Cellier; Salle de bains et wc; Cuisine	Sol	<u>Analyse : P012</u> - Phase 1 Matériau souple de type revêtement de sol (gris) (Absence d'amiante) - Phase 2 Matériau de type colle (jaune); matériau de type colle bitumineux (noir); matériau semi-dur de type ragréage (gris) (Présence d'amiante)

ZPSO009	8ème étage/Porte 802	Cuisine	Sol	<u>Analyse : P013</u> - Phase 1 Matériau semi-dur de type dalle de sol (gris) (Présence d'amiante) - Phase 2 Matériau de type colle bitumineux (noir); matériau dur de type mortier, béton, chape (gris) (Présence d'amiante)
