## Rapport de mission de repérage des matériaux et produits contenant de l'amiante avant réalisation de travaux

1 SQUARE DE LORIENT  
ESCALIER C9 ETAGE 6  
Appartement 2

77000 MELUN

RAPPORT N° :	OPH77 13LC90602	Date d'émission du rapport :	14/08/2017
Le repérage a été réalisé le :	04/08/2017	Accompagnateur :	
Par :	Mickaël JULIEN	Laboratoire d'Analyses :	ITGA
N° certificat de qualification :	4129	Adresse laboratoire :	3 RUE ARMAND HERPIN LACROIX - CS 46537 35065 RENNES CEDEX
Date d'obtention :	01/01/2017	Numéro d'accréditation :	1-5967
Le présent rapport est établi par une personne dont les compétences sont certifiées par :	I.CERT Parc Edonia - Bâtiment G - Rue de la Terre Victoria - 35760 SAINT-GREGOIRE	Organisme d'assurance professionnelle :	ALLIANZ
		Adresse assurance :	Direction Opérations Entreprises 5C Esplanade Charles de Gaulle 33081 BORDEAUX CEDEX
		N° de contrat d'assurance :	55897385
		Date de validité :	31/12/2017

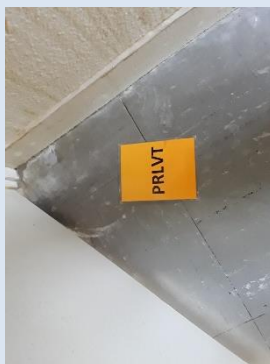
PRELEVEMENT : 13LC90602P002		
NOM DU CLIENT	NUMERO DU DOSSIER	PIECE OU LOCAL
OPH77	13LC90602 04/08/2017	Cuisine
MATERIAU	DATE DE PRELEVEMENT	NOM DE L'OPERATEUR
Colle bitumineuse noire + ragréage gris non séparable	04/08/2017	JULIEN Mickaël
LOCALISATION		RESULTAT
Sol		Fr2:Amiante détecté (Chrysotile)

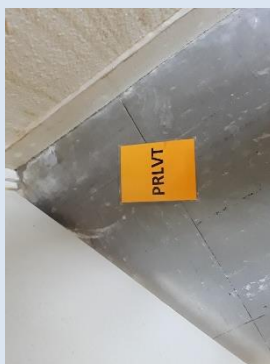
PRELEVEMENT : 13LC90602P002		
NOM DU CLIENT	NUMERO DU DOSSIER	PIECE OU LOCAL
OPH77	13LC90602 04/08/2017	Cuisine
MATERIAU	DATE DE PRELEVEMENT	NOM DE L'OPERATEUR
Dalle dure cassante grise	04/08/2017	JULIEN Mickaël
LOCALISATION		RESULTAT
Sol		Fr1:Amiante détecté (Chrysotile)

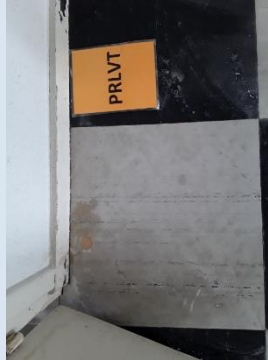
PRELEVEMENT : 13LC90602P003		
NOM DU CLIENT	NUMERO DU DOSSIER	PIECE OU LOCAL
OPH77	13LC90602 04/08/2017	Séjour
MATERIAU	DATE DE PRELEVEMENT	NOM DE L'OPERATEUR
Dalle dure cassante grise	04/08/2017	JULIEN Mickaël
LOCALISATION		RESULTAT
Sol		Fr1:Amiante détecté (Chrysotile)

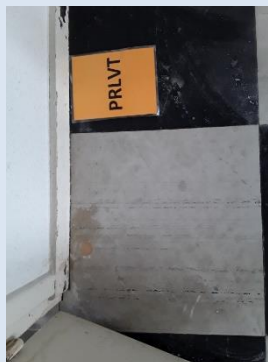
PRELEVEMENT : 13LC90602P003		
NOM DU CLIENT	NUMERO DU DOSSIER	PIECE OU LOCAL
OPH77	13LC90602 04/08/2017	Séjour
MATERIAU	DATE DE PRELEVEMENT	NOM DE L'OPERATEUR
Colle bitumineuse noire + ragréage gris non séparable	04/08/2017	JULIEN Mickaël
LOCALISATION		RESULTAT
Sol		Fr2:Amiante détecté (Chrysotile)

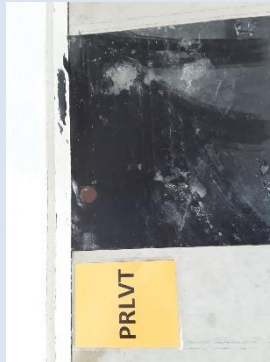
PRELEVEMENT : 13LC90602P004		
NOM DU CLIENT	NUMERO DU DOSSIER	PIECE OU LOCAL
OPH77	13LC90602 04/08/2017	Séjour
MATERIAU	DATE DE PRELEVEMENT	NOM DE L'OPERATEUR
Dalle dure cassante noire	04/08/2017	JULIEN Mickaël
LOCALISATION		RESULTAT
Sol		Fr1:Amiante détecté (Chrysotile)

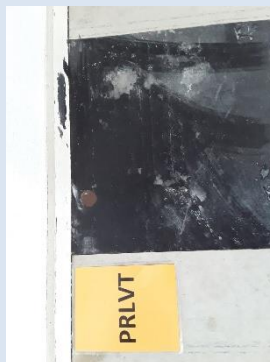
PRELEVEMENT : 13LC90602P004		
NOM DU CLIENT	NUMERO DU DOSSIER	PIECE OU LOCAL
OPH77	13LC90602 04/08/2017	Séjour
MATERIAU	DATE DE PRELEVEMENT	NOM DE L'OPERATEUR
Colle bitumineuse noire + ragréage gris non séparable	04/08/2017	JULIEN Mickaël
LOCALISATION		RESULTAT
Sol		Fr2:Amiante détecté (Chrysotile)

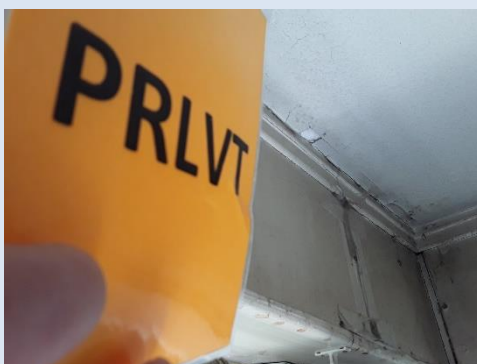
PRELEVEMENT : 13LC90602P005		
NOM DU CLIENT	NUMERO DU DOSSIER	PIECE OU LOCAL
OPH77	13LC90602 04/08/2017	Séjour
MATERIAU	DATE DE PRELEVEMENT	NOM DE L'OPERATEUR
Enduit plâtreux blanc en vrac avec poussières + peinture non séparable	04/08/2017	JULIEN Mickaël
LOCALISATION		RESULTAT
Plafond		Amiante non détecté

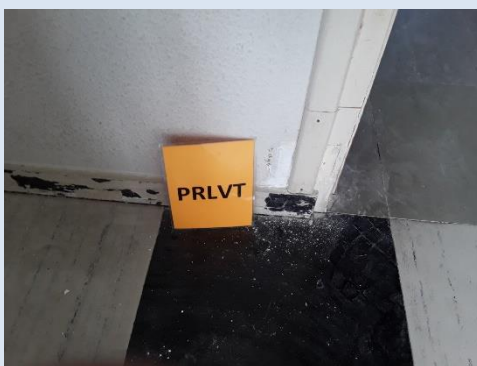
PRELEVEMENT : 13LC90602P006		
NOM DU CLIENT	NUMERO DU DOSSIER	PIECE OU LOCAL
OPH77	13LC90602 04/08/2017	Séjour
MATERIAU	DATE DE PRELEVEMENT	NOM DE L'OPERATEUR
Enduit plâtreux blanc en vrac + peintures multiples non séparable	04/08/2017	JULIEN Mickaël
LOCALISATION		RESULTAT
Mur D		Amiante non détecté

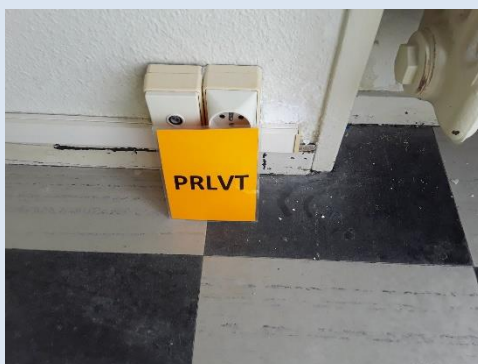
PRELEVEMENT : 13LC90602P007		
NOM DU CLIENT	NUMERO DU DOSSIER	PIECE OU LOCAL
OPH77	13LC90602 04/08/2017	Séjour
MATERIAU	DATE DE PRELEVEMENT	NOM DE L'OPERATEUR
Enduit plâtreux blanc en vrac + peintures multiples non séparable	04/08/2017	JULIEN Mickaël
LOCALISATION		RESULTAT
Mur A		Amiante non détecté

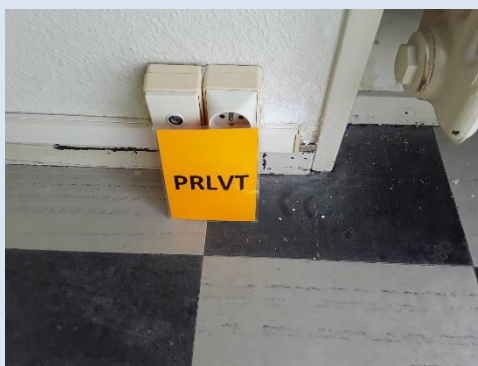
PRELEVEMENT : 13LC90602P007		
NOM DU CLIENT	NUMERO DU DOSSIER	PIECE OU LOCAL
OPH77	13LC90602 04/08/2017	Séjour
MATERIAU	DATE DE PRELEVEMENT	NOM DE L'OPERATEUR
Enduit plâtreux blanc en vrac + peintures multiples non séparable	04/08/2017	JULIEN Mickaël
LOCALISATION		RESULTAT
Mur A		Amiante non détecté

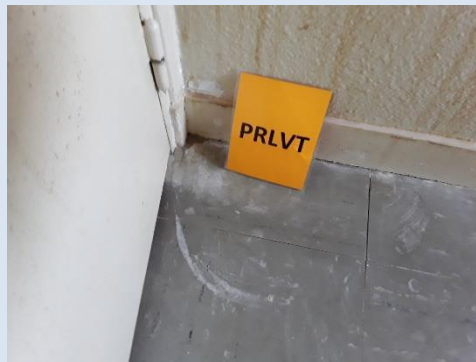
PRELEVEMENT : 13LC90602P008		
NOM DU CLIENT	NUMERO DU DOSSIER	PIECE OU LOCAL
OPH77	13LC90602 04/08/2017	Cuisine
MATERIAU	DATE DE PRELEVEMENT	NOM DE L'OPERATEUR
Enduit plâtreux blanc en vrac + peinture non séparable	04/08/2017	JULIEN Mickaël
LOCALISATION		RESULTAT
Mur A		Amiante non détecté

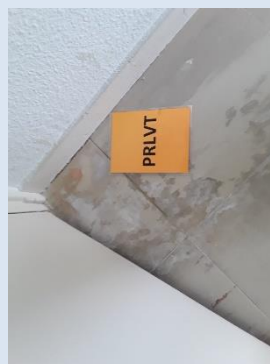
PRELEVEMENT : 13LC90602P009		
NOM DU CLIENT	NUMERO DU DOSSIER	PIECE OU LOCAL
OPH77	13LC90602 04/08/2017	Chambre 1
MATERIAU	DATE DE PRELEVEMENT	NOM DE L'OPERATEUR
Dalle dure cassante beige	04/08/2017	JULIEN Mickaël
LOCALISATION		RESULTAT
Sol		Fr2:Amiante non détecté

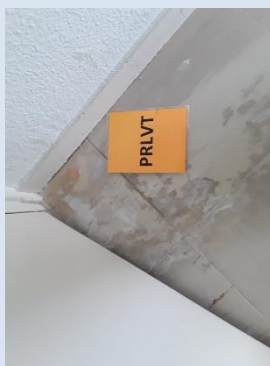
PRELEVEMENT : 13LC90602P009		
NOM DU CLIENT	NUMERO DU DOSSIER	PIECE OU LOCAL
OPH77	13LC90602 04/08/2017	Chambre 1
MATERIAU	DATE DE PRELEVEMENT	NOM DE L'OPERATEUR
Colle polymère jaune non séparable + ragréage gris non séparable + matériau compact gris hétérogène	04/08/2017	JULIEN Mickaël
LOCALISATION		RESULTAT
Sol		Fr1:Amiante non détecté

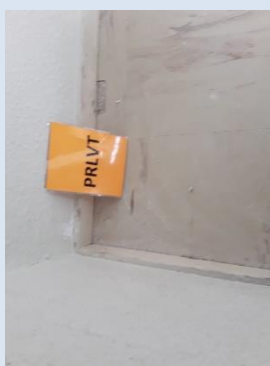
PRELEVEMENT : 13LC90602P010		
NOM DU CLIENT	NUMERO DU DOSSIER	PIECE OU LOCAL
OPH77	13LC90602 04/08/2017	Chambre 1
MATERIAU	DATE DE PRELEVEMENT	NOM DE L'OPERATEUR
Enduit plâtreux blanc en vrac + peinture non séparable	04/08/2017	JULIEN Mickaël
LOCALISATION		RESULTAT
Mur C		Amiante non détecté

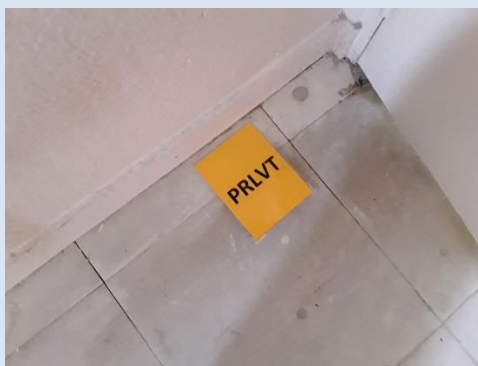
PRELEVEMENT : 13LC90602P011		
NOM DU CLIENT	NUMERO DU DOSSIER	PIECE OU LOCAL
OPH77	13LC90602 04/08/2017	Salle de bains
MATERIAU	DATE DE PRELEVEMENT	NOM DE L'OPERATEUR
Revêtement bicouche souple beige et rouge + matériau compact gris hétérogène	04/08/2017	JULIEN Mickaël
LOCALISATION		RESULTAT
Sol		Fr1:Amiante non détecté

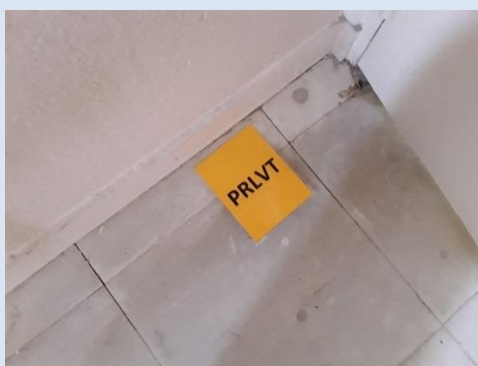
PRELEVEMENT : 13LC90602P011		
NOM DU CLIENT	NUMERO DU DOSSIER	PIECE OU LOCAL
OPH77	13LC90602 04/08/2017	Salle de bains
MATERIAU	DATE DE PRELEVEMENT	NOM DE L'OPERATEUR
Colle bitumineuse noire + ragréage gris non séparable	04/08/2017	JULIEN Mickaël
LOCALISATION		RESULTAT
Sol		Fr2:Amiante détecté (Chrysotile)

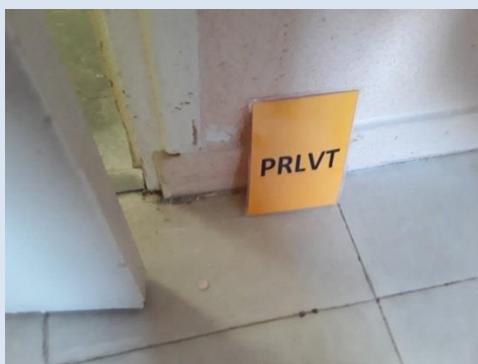
PRELEVEMENT : 13LC90602P012		
NOM DU CLIENT	NUMERO DU DOSSIER	PIECE OU LOCAL
OPH77	13LC90602 04/08/2017	Salle de bains et WC
MATERIAU	DATE DE PRELEVEMENT	NOM DE L'OPERATEUR
Enduit plâtreux blanc en vrac + peintures multiples non séparable	04/08/2017	JULIEN Mickaël
LOCALISATION		RESULTAT
Mur D		Amiante non détecté

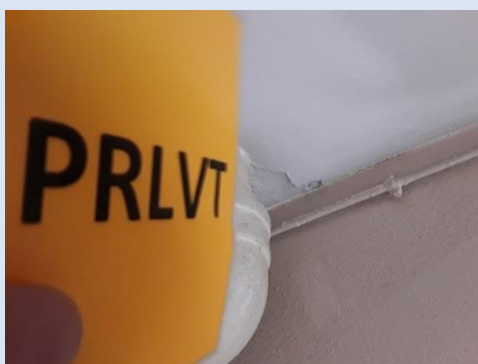
PRELEVEMENT : 13LC90602P013		
NOM DU CLIENT	NUMERO DU DOSSIER	PIECE OU LOCAL
OPH77	13LC90602 04/08/2017	Salle de bains et WC
MATERIAU	DATE DE PRELEVEMENT	NOM DE L'OPERATEUR
Enduit plâtreux blanc en vrac non séparable + peintures multiples non séparable	04/08/2017	JULIEN Mickaël
LOCALISATION		RESULTAT
Plafond		Amiante non détecté

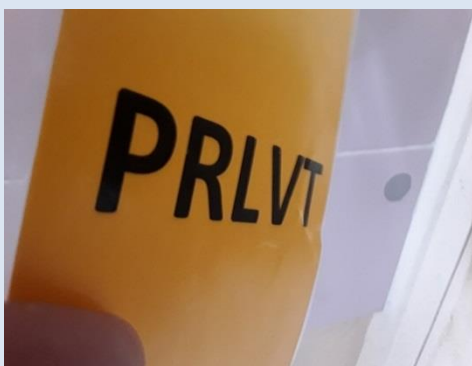
PRELEVEMENT : 13LC90602P014		
NOM DU CLIENT	NUMERO DU DOSSIER	PIECE OU LOCAL
OPH77	13LC90602 04/08/2017	Salle de bains et WC
MATERIAU	DATE DE PRELEVEMENT	NOM DE L'OPERATEUR
Colle beige non séparable + couche plâtreuse blanche non séparable + matériau gris en faible quantité non séparable + carrelage	04/08/2017	JULIEN Mickaël
LOCALISATION	RESULTAT	
Mur C	Amiante non détecté

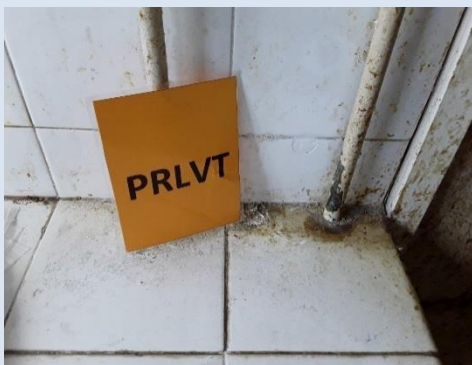
PRELEVEMENT : 13LC90602P015		
NOM DU CLIENT	NUMERO DU DOSSIER	PIECE OU LOCAL
OPH77	13LC90602 04/08/2017	Cuisine
MATERIAU	DATE DE PRELEVEMENT	NOM DE L'OPERATEUR
Colle beige non séparable + couche plâtreuse blanche non séparable + carrelage	04/08/2017	JULIEN Mickaël
LOCALISATION	RESULTAT	
Mur C	Amiante non détecté
