Rapport de mission de repérage des matériaux et produits contenant de l'amiante avant réalisation de travaux

1 SQUARE DE LORIENT
ESCALIER C9 ETAGE 6
Appartement 2

77000 MELUN

RAPPORT N° :	OPH77 13LC90602	Date d'émission du rapport :	14/08/2017
Le repérage a été réalisé le :	04/08/2017	Accompagnateur :	
Par :	Mickaël JULIEN	Laboratoire d'Analyses :	ITGA
N° certificat de qualification :	4129	Adresse laboratoire :	3 RUE ARMAND HERPIN LACROIX - CS 46537 35065 RENNES CEDEX
Date d'obtention :	01/01/2017	Numéro d'accréditation :	1-5967
Le présent rapport est établi par une personne dont les compétences sont certifiées par :	I.CERT Parc Edonia - Bâtiment G - Rue de la Terre Victoria - 35760 SAINT-GREGOIRE	Organisme d'assurance professionnelle :	ALLIANZ
		Adresse assurance :	Direction Opérations Entreprises 5C Esplanade Charles de Gaulle 33081 BORDEAUX CEDEX
		N° de contrat d'assurance :	55897385
		Date de validité :	31/12/2017

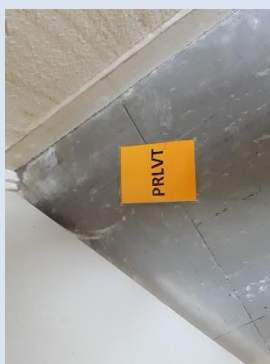
PRELEVEMENT : 13LC90602P002		
NOM DU CLIENT	NUMERO DU DOSSIER	PIECE OU LOCAL
OPH77	13LC90602 04/08/2017	Cuisine
MATERIAU	DATE DE PRELEVEMENT	NOM DE L'OPERATEUR
Colle bitumineuse noire + ragréage gris non séparable	04/08/2017	JULIEN Mickaël
LOCALISATION		RESULTAT
Sol		Fr2:Amiante détecté (Chrysotile)

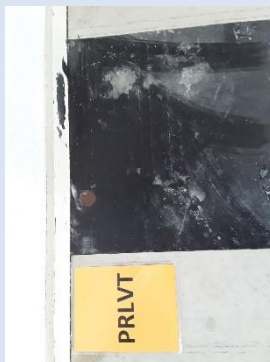
PRELEVEMENT : 13LC90602P004		
NOM DU CLIENT	NUMERO DU DOSSIER	PIECE OU LOCAL
OPH77	13LC90602 04/08/2017	Séjour
MATERIAU	DATE DE PRELEVEMENT	NOM DE L'OPERATEUR
Dalle dure cassante noire	04/08/2017	JULIEN Mickaël
LOCALISATION		RESULTAT
Sol		Fr1:Amiante détecté (Chrysotile)

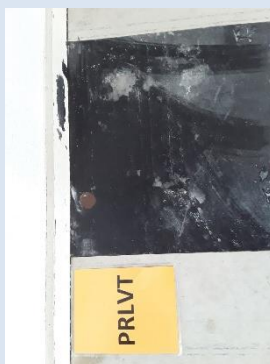
PRELEVEMENT : 13LC90602P004		
NOM DU CLIENT	NUMERO DU DOSSIER	PIECE OU LOCAL
OPH77	13LC90602 04/08/2017	Séjour
MATERIAU	DATE DE PRELEVEMENT	NOM DE L'OPERATEUR
Colle bitumineuse noire + ragréage gris non séparable	04/08/2017	JULIEN Mickaël
LOCALISATION		RESULTAT
Sol		Fr2:Amiante détecté (Chrysotile)

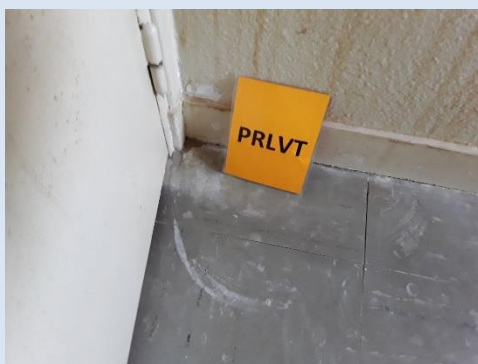
PRELEVEMENT : 13LC90602P008		
NOM DU CLIENT	NUMERO DU DOSSIER	PIECE OU LOCAL
OPH77	13LC90602 04/08/2017	Cuisine
MATERIAU	DATE DE PRELEVEMENT	NOM DE L'OPERATEUR
Enduit plâtreux blanc en vrac + peinture non séparable	04/08/2017	JULIEN Mickaël
LOCALISATION		RESULTAT
Mur A		Amiante non détecté

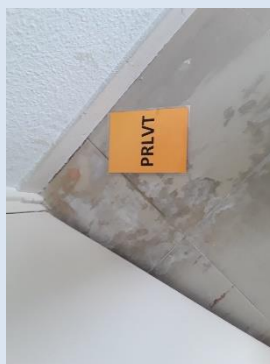
PRELEVEMENT : 13LC90602P009		
NOM DU CLIENT	NUMERO DU DOSSIER	PIECE OU LOCAL
OPH77	13LC90602 04/08/2017	Chambre 1
MATERIAU	DATE DE PRELEVEMENT	NOM DE L'OPERATEUR
Dalle dure cassante beige	04/08/2017	JULIEN Mickaël
LOCALISATION		RESULTAT
Sol		Fr2:Amiante non détecté

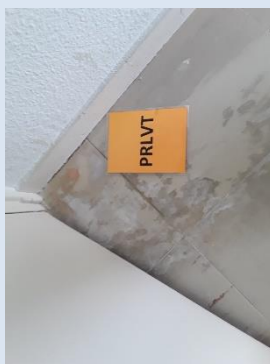
PRELEVEMENT : 13LC90602P009		
NOM DU CLIENT	NUMERO DU DOSSIER	PIECE OU LOCAL
OPH77	13LC90602 04/08/2017	Chambre 1
MATERIAU	DATE DE PRELEVEMENT	NOM DE L'OPERATEUR
Colle polymère jaune non séparable + ragréage gris non séparable + matériau compact gris hétérogène	04/08/2017	JULIEN Mickaël
LOCALISATION		RESULTAT
Sol		Fr1:Amiante non détecté

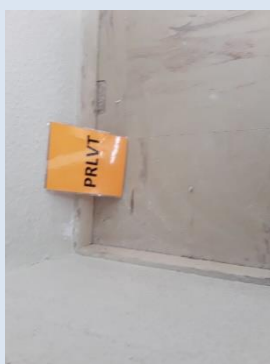
PRELEVEMENT : 13LC90602P010		
NOM DU CLIENT	NUMERO DU DOSSIER	PIECE OU LOCAL
OPH77	13LC90602 04/08/2017	Chambre 1
MATERIAU	DATE DE PRELEVEMENT	NOM DE L'OPERATEUR
Enduit plâtreux blanc en vrac + peinture non séparable	04/08/2017	JULIEN Mickaël
LOCALISATION		RESULTAT
Mur C		Amiante non détecté

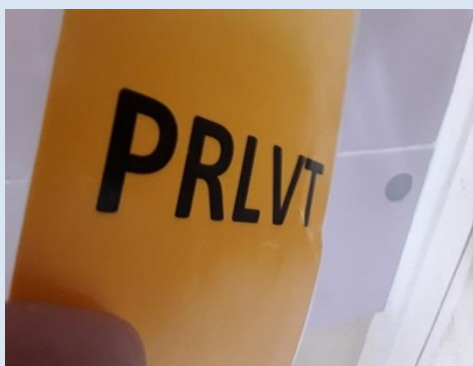
PRELEVEMENT : 13LC90602P014		
NOM DU CLIENT	NUMERO DU DOSSIER	PIECE OU LOCAL
OPH77	13LC90602 04/08/2017	Salle de bains et WC
MATERIAU	DATE DE PRELEVEMENT	NOM DE L'OPERATEUR
Colle beige non séparable + couche plâtreuse blanche non séparable + matériau gris en faible quantité non séparable + carrelage	04/08/2017	JULIEN Mickaël
LOCALISATION	RESULTAT	
Mur C	Amiante non détecté

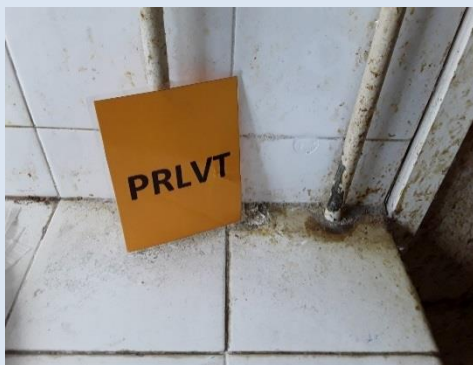
PRELEVEMENT : 13LC90602P015		
NOM DU CLIENT	NUMERO DU DOSSIER	PIECE OU LOCAL
OPH77	13LC90602 04/08/2017	Cuisine
MATERIAU	DATE DE PRELEVEMENT	NOM DE L'OPERATEUR
Colle beige non séparable + couche plâtreuse blanche non séparable + carrelage	04/08/2017	JULIEN Mickaël
LOCALISATION	RESULTAT	
Mur C	Amiante non détecté
