Rapport de mission de repérage des matériaux et produits contenant de l'amiante avant réalisation de travaux

6 SQUARE F. COUPERIN

77000 MELUN

RAPPORT N° :	13LA40401	Laboratoire d'Analyses :	ITGA
Repérage réalisé le :	17/07/2018	Adresse laboratoire :	3 RUE ARMAND HERPIN LACROIX - CS 46537 35065 RENNES CEDEX
Accompagnateur :		Numéro d'accréditation :	1-5967
Par :	Amadou SY	Organisme d'assurance professionnelle :	AXA France
N° certificat :	CPDI4148	Adresse assurance :	313 Terrasses de l'Arche 92727 NANTERRE CEDEX
Date d'obtention :	09/11/2016	N° de contrat d'assurance :	10063271004
Organisme certificateur	I.CERT PARC EDONIA - BAT G - RUE DE LA TERRE VICTORIA - 35760 SAINT GREGOIRE	Date de validité :	31/12/2018

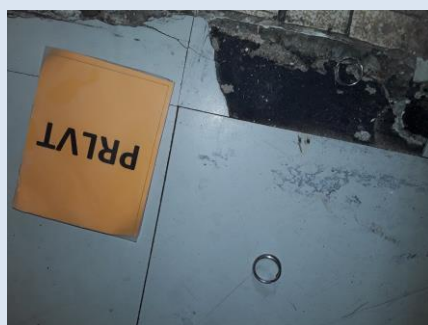
PRELEVEMENT : 13LA40401P001			
NOM DU CLIENT	NUMERO DU DOSSIER		PIECE OU LOCAL
OPH77	13LA40401 17/07/2018		Entrée
ELEMENT	DESCRIPTIF DU LABORATOIRE	DATE DE PRELEVEMENT	NOM DE L'OPERATEUR
Dalle de sol	Dalle dure cassante grise	17/07/2018	SY Amadou
LOCALISATION		RESULTAT	
Sol		Fr1:Amiante détecté (Chrysotile)

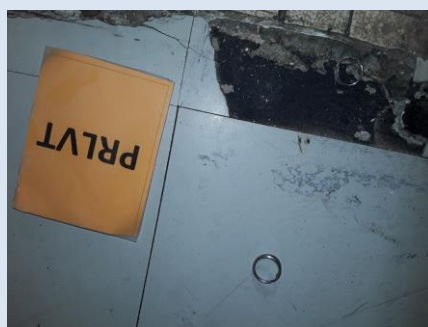
PRELEVEMENT : 13LA40401P001			
NOM DU CLIENT	NUMERO DU DOSSIER		PIECE OU LOCAL
OPH77	13LA40401 17/07/2018		Entrée
ELEMENT	DESCRIPTIF DU LABORATOIRE	DATE DE PRELEVEMENT	NOM DE L'OPERATEUR
Dalle de sol	Colle bitumineuse noire + ragréage gris non séparable + peinture non séparable	17/07/2018	SY Amadou
LOCALISATION		RESULTAT	
Sol		Fr2:Amiante détecté (Chrysotile)

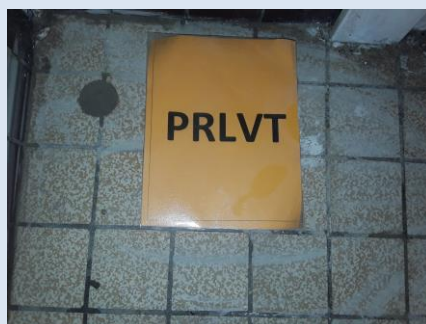
PRELEVEMENT : 13LA40401P002			
NOM DU CLIENT	NUMERO DU DOSSIER	PIECE OU LOCAL	
OPH77	13LA40401 17/07/2018	Cuisine	
ELEMENT	DESCRIPTIF DU LABORATOIRE	DATE DE PRELEVEMENT	NOM DE L'OPERATEUR
Carrelage	Colle grise non séparable + matériau compact gris hétérogène + carrelage	17/07/2018	SY Amadou
LOCALISATION		RESULTAT	
Sol		Amiante non détecté

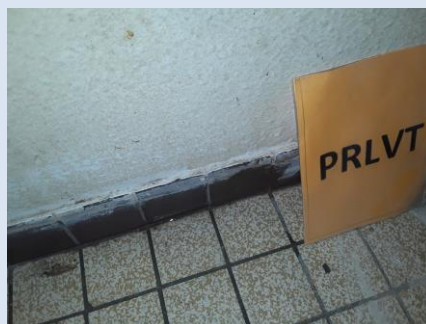
PRELEVEMENT : 13LA40401P003			
NOM DU CLIENT	NUMERO DU DOSSIER	PIECE OU LOCAL	
OPH77	13LA40401 17/07/2018	Cuisine	
ELEMENT	DESCRIPTIF DU LABORATOIRE	DATE DE PRELEVEMENT	NOM DE L'OPERATEUR
Plinthes	Colle grise + carrelage	17/07/2018	SY Amadou
LOCALISATION		RESULTAT	
Mur C		Amiante non détecté

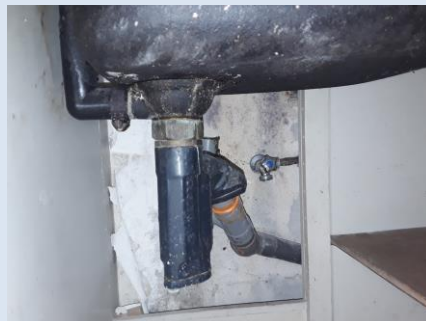
PRELEVEMENT : 13LA40401P004			
NOM DU CLIENT	NUMERO DU DOSSIER		PIECE OU LOCAL
OPH77	13LA40401 17/07/2018		Cuisine
ELEMENT	DESCRIPTIF DU LABORATOIRE	DATE DE PRELEVEMENT	NOM DE L'OPERATEUR
Peinture	Peinture bitumineuse	17/07/2018	SY Amadou
LOCALISATION		RESULTAT	
Sous évier		Amiante détecté (Chrysotile)

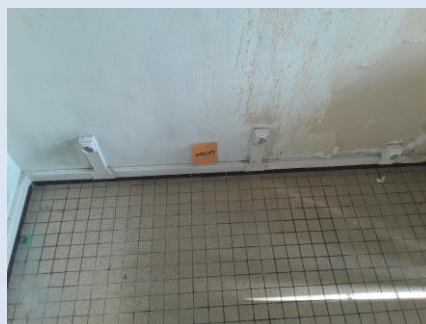
PRELEVEMENT : 13LA40401P005			
NOM DU CLIENT	NUMERO DU DOSSIER		PIECE OU LOCAL
OPH77	13LA40401 17/07/2018		Cuisine
ELEMENT	DESCRIPTIF DU LABORATOIRE	DATE DE PRELEVEMENT	NOM DE L'OPERATEUR
Enduit / Peinture	Enduit plâtreux blanc en vrac + peintures multiples non séparable	17/07/2018	SY Amadou
LOCALISATION		RESULTAT	
Mur A		Amiante non détecté

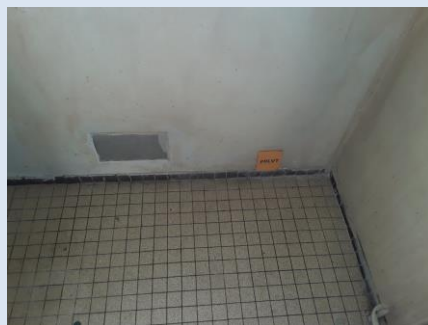
PRELEVEMENT : 13LA40401P006			
NOM DU CLIENT	NUMERO DU DOSSIER	PIECE OU LOCAL	
OPH77	13LA40401 17/07/2018	Cuisine	
ELEMENT	DESCRIPTIF DU LABORATOIRE	DATE DE PRELEVEMENT	NOM DE L'OPERATEUR
Enduit / Peinture béton	Enduit plâtreux blanc en vrac + peintures multiples non séparable	17/07/2018	SY Amadou
LOCALISATION		RESULTAT	
Mur B		Amiante non détecté

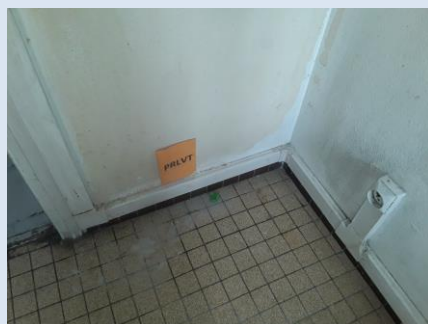
PRELEVEMENT : 13LA40401P007			
NOM DU CLIENT	NUMERO DU DOSSIER	PIECE OU LOCAL	
OPH77	13LA40401 17/07/2018	Cuisine	
ELEMENT	DESCRIPTIF DU LABORATOIRE	DATE DE PRELEVEMENT	NOM DE L'OPERATEUR
Enduit / Peinture plaque de plâtre	Enduit plâtreux blanc en vrac + peinture non séparable + papier en faible quantité non séparable	17/07/2018	SY Amadou
LOCALISATION		RESULTAT	
Mur D		Amiante détecté (Chrysotile)

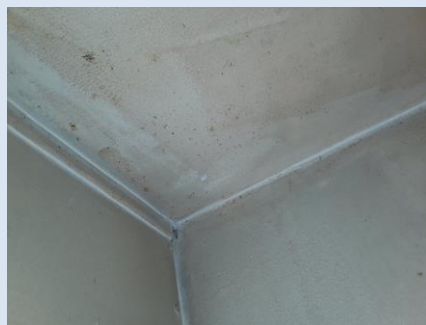
PRELEVEMENT : 13LA40401P008			
NOM DU CLIENT	NUMERO DU DOSSIER		PIECE OU LOCAL
OPH77	13LA40401 17/07/2018		Cuisine
ELEMENT	DESCRIPTIF DU LABORATOIRE	DATE DE PRELEVEMENT	NOM DE L'OPERATEUR
Enduit / Peinture béton	Enduit plâtreux blanc en vrac + peintures multiples non séparable	17/07/2018	SY Amadou
LOCALISATION		RESULTAT	
Plafond		Amiante non détecté

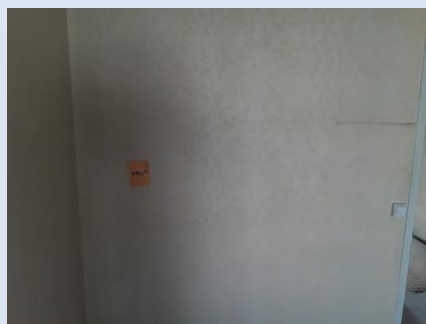
PRELEVEMENT : 13LA40401P009			
NOM DU CLIENT	NUMERO DU DOSSIER		PIECE OU LOCAL
OPH77	13LA40401 17/07/2018		Séjour
ELEMENT	DESCRIPTIF DU LABORATOIRE	DATE DE PRELEVEMENT	NOM DE L'OPERATEUR
Enduit plaque de plâtre	Enduit plâtreux blanc en vrac + peintures multiples non séparable	17/07/2018	SY Amadou
LOCALISATION		RESULTAT	
Mur F		Amiante détecté (Chrysotile)

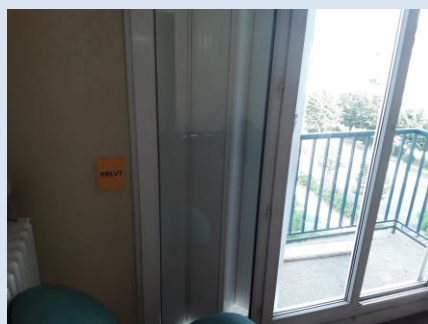
PRELEVEMENT : 13LA40401P010			
NOM DU CLIENT	NUMERO DU DOSSIER		PIECE OU LOCAL
OPH77	13LA40401 17/07/2018		Séjour
ELEMENT	DESCRIPTIF DU LABORATOIRE	DATE DE PRELEVEMENT	NOM DE L'OPERATEUR
Enduit / Peinture béton	Enduit plâtreux blanc en vrac + peintures multiples non séparable	17/07/2018	SY Amadou
LOCALISATION		RESULTAT	
Mur D		Amiante non détecté

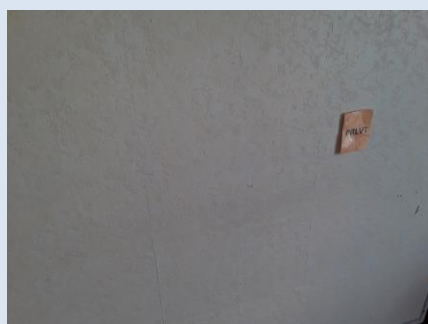
PRELEVEMENT : 13LA40401P011			
NOM DU CLIENT	NUMERO DU DOSSIER		PIECE OU LOCAL
OPH77	13LA40401 17/07/2018		Séjour
ELEMENT	DESCRIPTIF DU LABORATOIRE	DATE DE PRELEVEMENT	NOM DE L'OPERATEUR
Enduit / Peinture	Enduit plâtreux blanc en vrac + peintures multiples non séparable	17/07/2018	SY Amadou
LOCALISATION		RESULTAT	
Mur C		Amiante non détecté

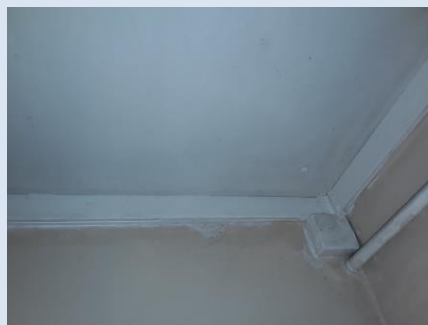
PRELEVEMENT : 13LA40401P012			
NOM DU CLIENT	NUMERO DU DOSSIER		PIECE OU LOCAL
OPH77	13LA40401 17/07/2018		Entrée
ELEMENT	DESCRIPTIF DU LABORATOIRE	DATE DE PRELEVEMENT	NOM DE L'OPERATEUR
Enduit / Peinture béton	Enduit plâtreux blanc en vrac + peinture non séparable	17/07/2018	SY Amadou
LOCALISATION		RESULTAT	
Plafond		Amiante non détecté
