Rapport de mission de repérage des matériaux et produits contenant de l'amiante avant réalisation de travaux

1 SQUARE DE LORIENT- APT 102

RAPPORT N° :	13LC90102	Laboratoire d'Analyses :	ITGA
Repérage réalisé le :	04/10/2017	Adresse laboratoire :	3 RUE ARMAND HERPIN LACROIX - CS 46537 35065 RENNES CEDEX
Accompagnateur :		Numéro d'accréditation :	1-5967
Par :	Tristan BRUNOT	Organisme d'assurance professionnelle :	ALLIANZ
N° certificat :	CPDI 3541	Adresse assurance :	Direction Opérations Entreprises 5C Esplanade Charles de Gaulle 33081 BORDEAUX CEDEX
Date d'obtention :	06/08/2015	N° de contrat d'assurance :	55897385
Organisme certificateur	I.CERT PARC EDONIA - BAT G - RUE DE LA TERRE VICTORIA - 35760 SAINT GREGOIRE	Date de validité :	31/12/2017

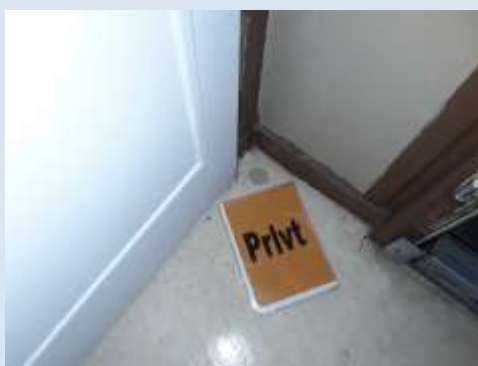
PRELEVEMENT : 13LC90102P001			
NOM DU CLIENT	NUMERO DU DOSSIER		PIECE OU LOCAL
OPH77	13LC90102 04/10/2017		Entrée
ELEMENT	DESCRIPTIF DU LABORATOIRE	DATE DE PRELEVEMENT	NOM DE L'OPERATEUR
Revêtement souple	Colle polymère jaune non séparable + colle bitumineuse noire + ragréage gris non séparable	04/10/2017	BRUNOT Tristan
LOCALISATION		RESULTAT	
Sol		Fr2:Amiante détecté (Chrysotile)	
EMPLACEMENT

PRELEVEMENT : 13LC90102P001			
NOM DU CLIENT	NUMERO DU DOSSIER		PIECE OU LOCAL
OPH77	13LC90102 04/10/2017		Entrée
ELEMENT	DESCRIPTIF DU LABORATOIRE	DATE DE PRELEVEMENT	NOM DE L'OPERATEUR
Revêtement souple	Revêtement souple beige + revêtement bicouche souple beige et rouge	04/10/2017	BRUNOT Tristan
LOCALISATION		RESULTAT	
Sol		Fr1:Amiante non détecté

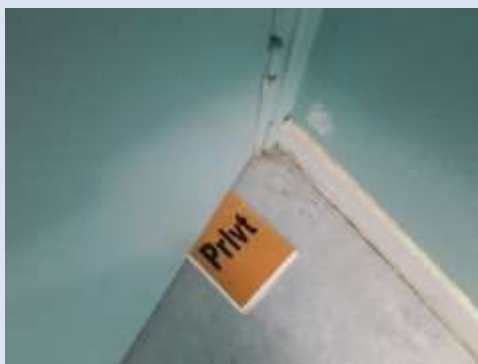
PRELEVEMENT : 13LC90102P002			
NOM DU CLIENT	NUMERO DU DOSSIER		PIECE OU LOCAL
OPH77	13LC90102 04/10/2017		Cuisine
ELEMENT	DESCRIPTIF DU LABORATOIRE	DATE DE PRELEVEMENT	NOM DE L'OPERATEUR
Revêtement souple	Dalle dure cassante grise	04/10/2017	BRUNOT Tristan
LOCALISATION		RESULTAT	
Sol		Fr1:Amiante non détecté

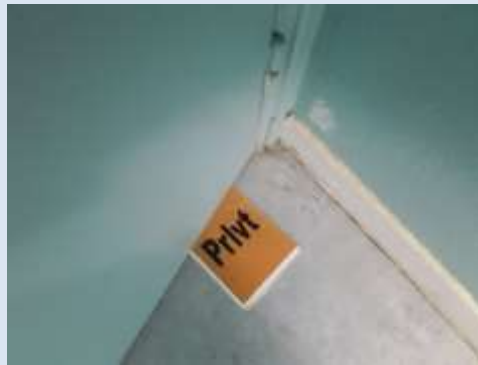
PRELEVEMENT : 13LC90102P002			
NOM DU CLIENT	NUMERO DU DOSSIER		PIECE OU LOCAL
OPH77	13LC90102 04/10/2017		Cuisine
ELEMENT	DESCRIPTIF DU LABORATOIRE	DATE DE PRELEVEMENT	NOM DE L'OPERATEUR
Revêtement souple	Colle polymère jaune non séparable + colle bitumineuse noire + ragréage gris non séparable	04/10/2017	BRUNOT Tristan
LOCALISATION		RESULTAT	
Sol		Fr3:Amiante détecté (Chrysotile)	
EMPLACEMENT

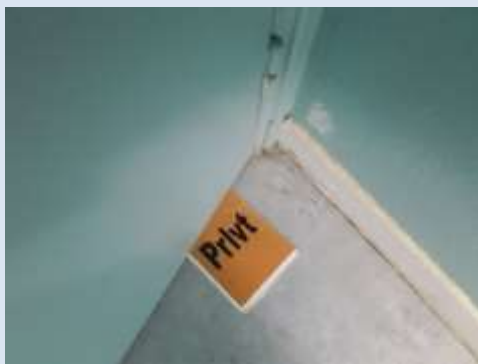
PRELEVEMENT : 13LC90102P002			
NOM DU CLIENT	NUMERO DU DOSSIER		PIECE OU LOCAL
OPH77	13LC90102 04/10/2017		Cuisine
ELEMENT	DESCRIPTIF DU LABORATOIRE	DATE DE PRELEVEMENT	NOM DE L'OPERATEUR
Revêtement souple	Revêtement souple beige + matériau compact gris	04/10/2017	BRUNIoT Tristan
LOCALISATION		RESULTAT	
Sol		Fr2:Amiante non détecté

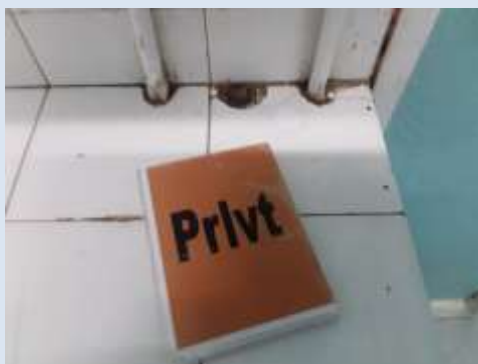
PRELEVEMENT : 13LC90102P003			
NOM DU CLIENT	NUMERO DU DOSSIER		PIECE OU LOCAL
OPH77	13LC90102 04/10/2017		Cuisine
ELEMENT	DESCRIPTIF DU LABORATOIRE	DATE DE PRELEVEMENT	NOM DE L'OPERATEUR
Faïence 1	Colle beige + couche plâtreuse blanche non séparable + carrelage	04/10/2017	BRUNIoT Tristan
LOCALISATION		RESULTAT	
Mur C		Amiante non détecté

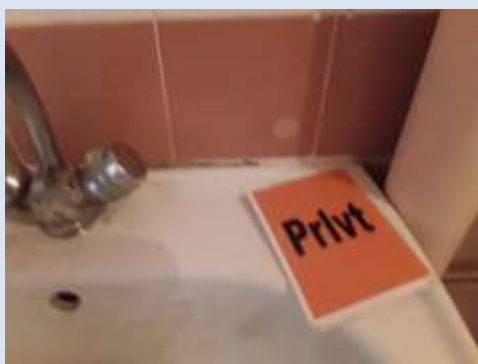
PRELEVEMENT : 13LC90102P004			
NOM DU CLIENT	NUMERO DU DOSSIER		PIECE OU LOCAL
OPH77	13LC90102 04/10/2017		Salle de Bains/WC
ELEMENT	DESCRIPTIF DU LABORATOIRE	DATE DE PRELEVEMENT	NOM DE L'OPERATEUR
Faïence 2	Colle grise + carrelage	04/10/2017	BRUNOT Tristan
LOCALISATION		RESULTAT	
Mur C		Amiante non détecté

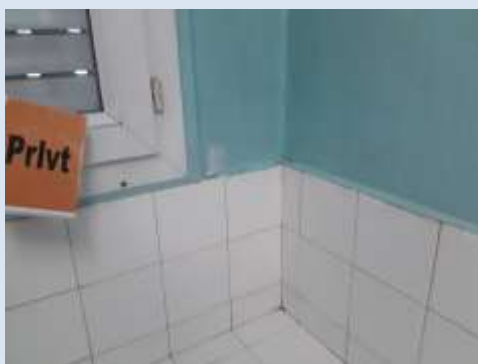
PRELEVEMENT : 13LC90102P005			
NOM DU CLIENT	NUMERO DU DOSSIER		PIECE OU LOCAL
OPH77	13LC90102 04/10/2017		Cuisine
ELEMENT	DESCRIPTIF DU LABORATOIRE	DATE DE PRELEVEMENT	NOM DE L'OPERATEUR
Enduit béton	Peintures multiples en vrac	04/10/2017	BRUNOT Tristan
LOCALISATION		RESULTAT	
Mur B		Amiante non détecté

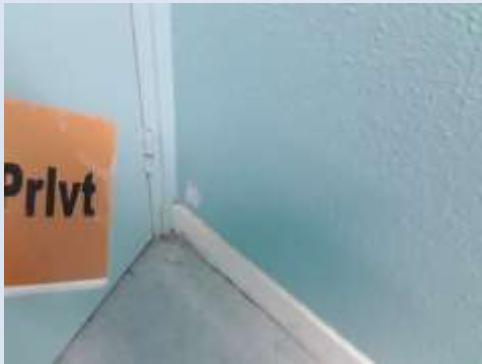
PRELEVEMENT : 13LC90102P006			
NOM DU CLIENT	NUMERO DU DOSSIER		PIECE OU LOCAL
OPH77	13LC90102 04/10/2017		Cuisine
ELEMENT	DESRIPTIF DU LABORATOIRE	DATE DE PRELEVEMENT	NOM DE L'OPERATEUR
Enduit	Enduit plâtreux blanc en vrac non séparable + peintures multiples non séparable	04/10/2017	BRUNIOT Tristan
LOCALISATION		RESULTAT	
Mur D		Amiante non détecté	
EMPLACEMENT

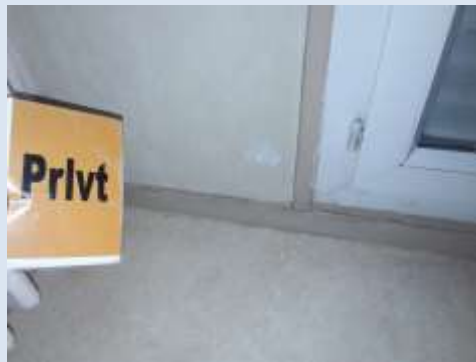
PRELEVEMENT : 13LC90102P008				
NOM DU CLIENT		NUMERO DU DOSSIER		PIECE OU LOCAL
OPH77		13LC90102 04/10/2017		Séjour
ELEMENT	DESCRIPTIF DU LABORATOIRE	DATE DE PRELEVEMENT	NOM DE L'OPERATEUR	
Enduit béton	Enduit plâtreux blanc en vrac non séparable + peinture non séparable	04/10/2017	BRUNOT Tristan	
LOCALISATION			RESULTAT	
Mur B			Amiante non détecté	
EMPLACEMENT
