## Rapport de mission de repérage des matériaux et produits contenant de l'amiante avant réalisation de travaux

3 SQUARE DE LORIENT-APT 501  
77000 MELUN

RAPPORT N° :	13LDB0501	Laboratoire d'Analyses :	ITGA
Repérage réalisé le :	25/09/2017	Adresse laboratoire :	3 RUE ARMAND HERPIN LACROIX - CS 46537 35065 RENNES CEDEX
Accompagnateur :		Numéro d'accréditation :	1-5967
Par :	Mickaël JULIEN	Organisme d'assurance professionnelle :	ALLIANZ
N° certificat :	CPDI 4129	Adresse assurance :	Direction Opérations Entreprises 5C Esplanade Charles de Gaulle 33081 BORDEAUX CEDEX
Date d'obtention :	01/01/2017	N° de contrat d'assurance :	55897385
Organisme certificateur	I.CERT Parc Edonia - Bâtiment G - Rue de la Terre Victoria - 35760 SAINT-GREGOIRE	Date de validité :	31/12/2017

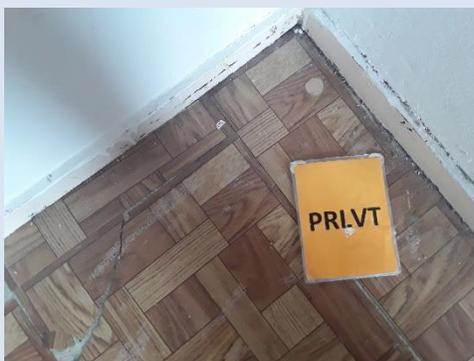
PRELEVEMENT : 13LDB0501P001			
NOM DU CLIENT	NUMERO DU DOSSIER		PIECE OU LOCAL
OPH77	13LDB0501 25/09/2017		Chambre 1
ELEMENT	DESCRIPTIF DU LABORATOIRE	DATE DE PRELEVEMENT	NOM DE L'OPERATEUR
Dalle de sol		25/09/2017	JULIEN Mickaël
LOCALISATION		RESULTAT	
Sol

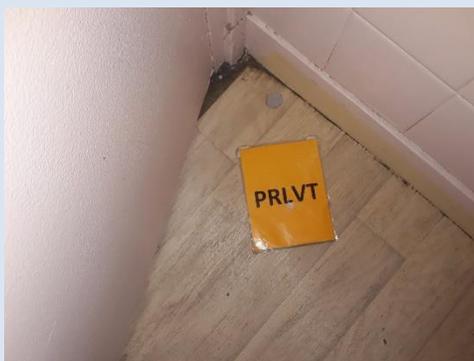
PRELEVEMENT : 13LDB0501P002			
NOM DU CLIENT	NUMERO DU DOSSIER		PIECE OU LOCAL
OPH77	13LDB0501 25/09/2017		WC
ELEMENT	DESCRIPTIF DU LABORATOIRE	DATE DE PRELEVEMENT	NOM DE L'OPERATEUR
Revêtement souple		25/09/2017	JULIEN Mickaël
LOCALISATION		RESULTAT	
Sol

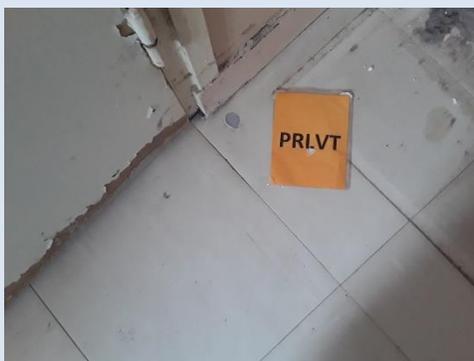
PRELEVEMENT : 13LDB0501P003			
NOM DU CLIENT	NUMERO DU DOSSIER		PIECE OU LOCAL
OPH77	13LDB0501 25/09/2017		Salle de bains
ELEMENT	DESCRIPTIF DU LABORATOIRE	DATE DE PRELEVEMENT	NOM DE L'OPERATEUR
Dalle de sol		25/09/2017	JULIEN Mickaël
LOCALISATION		RESULTAT	
Sol

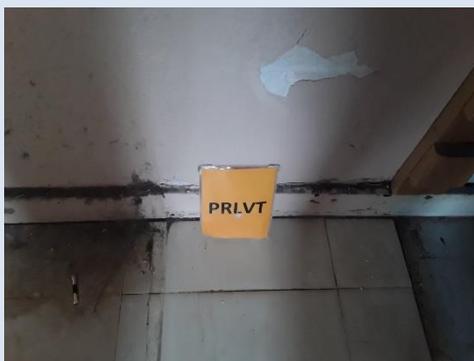
PRELEVEMENT : 13LDB0501P004			
NOM DU CLIENT	NUMERO DU DOSSIER		PIECE OU LOCAL
OPH77	13LDB0501 25/09/2017		Salle de bains
ELEMENT	DESCRIPTIF DU LABORATOIRE	DATE DE PRELEVEMENT	NOM DE L'OPERATEUR
Enduit		25/09/2017	JULIEN Mickaël
LOCALISATION		RESULTAT	
Mur A

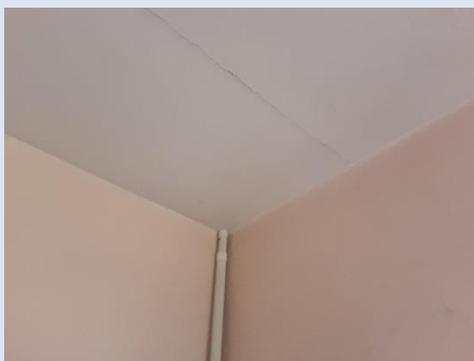
PRELEVEMENT : 13LDB0501P005			
NOM DU CLIENT	NUMERO DU DOSSIER		PIECE OU LOCAL
OPH77	13LDB0501 25/09/2017		Salle de bains
ELEMENT	DESCRIPTIF DU LABORATOIRE	DATE DE PRELEVEMENT	NOM DE L'OPERATEUR
Enduit béton		25/09/2017	JULIEN Mickaël
LOCALISATION		RESULTAT	
Plafond

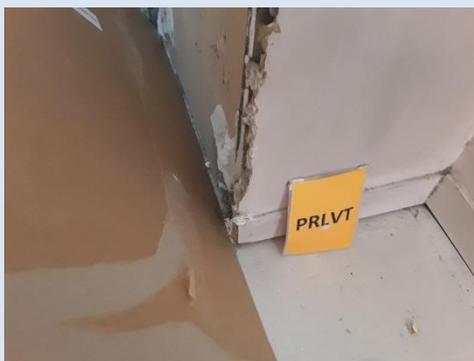
PRELEVEMENT : 13LDB0501P006			
NOM DU CLIENT	NUMERO DU DOSSIER		PIECE OU LOCAL
OPH77	13LDB0501 25/09/2017		Loggia
ELEMENT	DESCRIPTIF DU LABORATOIRE	DATE DE PRELEVEMENT	NOM DE L'OPERATEUR
Enduit / Peinture plaque de plâtre		25/09/2017	JULIEN Mickaël
LOCALISATION		RESULTAT	
Mur D

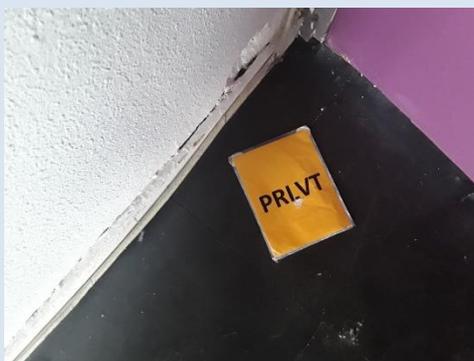
PRELEVEMENT : 13LDB0501P007			
NOM DU CLIENT	NUMERO DU DOSSIER		PIECE OU LOCAL
OPH77	13LDB0501 25/09/2017		Chambre 2
ELEMENT	DESCRIPTIF DU LABORATOIRE	DATE DE PRELEVEMENT	NOM DE L'OPERATEUR
Dalle de sol		25/09/2017	JULIEN Mickaël
LOCALISATION		RESULTAT	
Sol

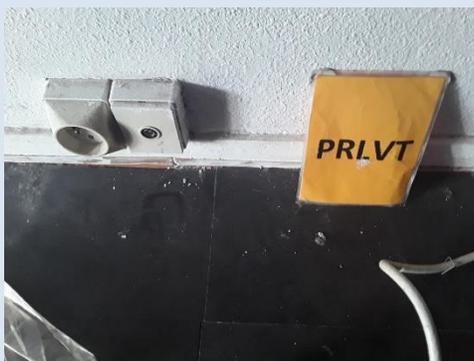
PRELEVEMENT : 13LDB0501P008			
NOM DU CLIENT	NUMERO DU DOSSIER		PIECE OU LOCAL
OPH77	13LDB0501 25/09/2017		Chambre 2
ELEMENT	DESCRIPTIF DU LABORATOIRE	DATE DE PRELEVEMENT	NOM DE L'OPERATEUR
Enduit béton		25/09/2017	JULIEN Mickaël
LOCALISATION		RESULTAT	
Mur E

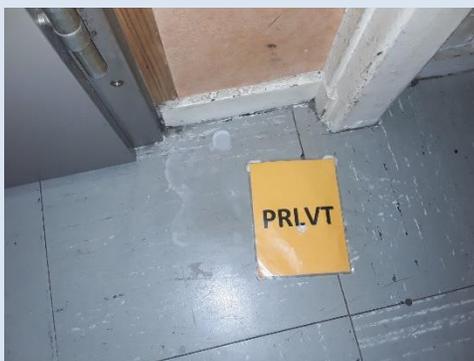
PRELEVEMENT : 13LDB0501P009			
NOM DU CLIENT	NUMERO DU DOSSIER		PIECE OU LOCAL
OPH77	13LDB0501 25/09/2017		Entrée
ELEMENT	DESCRIPTIF DU LABORATOIRE	DATE DE PRELEVEMENT	NOM DE L'OPERATEUR
Dalle de sol		25/09/2017	JULIEN Mickaël
LOCALISATION		RESULTAT	
Sol

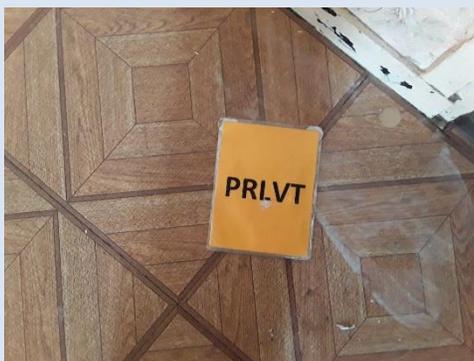
PRELEVEMENT : 13LDB0501P010			
NOM DU CLIENT	NUMERO DU DOSSIER		PIECE OU LOCAL
OPH77	13LDB0501 25/09/2017		Séjour
ELEMENT	DESCRIPTIF DU LABORATOIRE	DATE DE PRELEVEMENT	NOM DE L'OPERATEUR
Dalle de sol		25/09/2017	JULIEN Mickaël
LOCALISATION		RESULTAT	
Sol

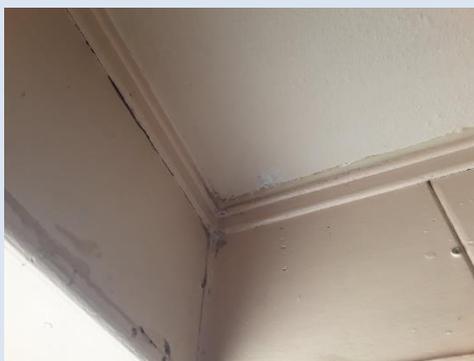
PRELEVEMENT : 13LDB0501P011			
NOM DU CLIENT	NUMERO DU DOSSIER		PIECE OU LOCAL
OPH77	13LDB0501 25/09/2017		Séjour
ELEMENT	DESCRIPTIF DU LABORATOIRE	DATE DE PRELEVEMENT	NOM DE L'OPERATEUR
Enduit béton		25/09/2017	JULIEN Mickaël
LOCALISATION		RESULTAT	
Plafond

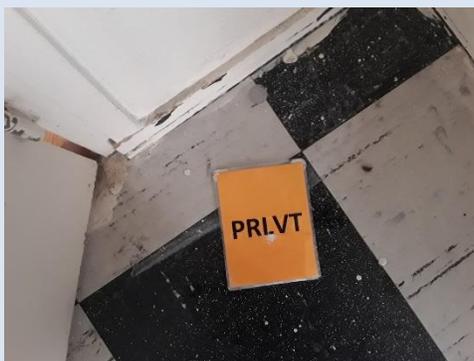
PRELEVEMENT : 13LDB0501P012			
NOM DU CLIENT	NUMERO DU DOSSIER		PIECE OU LOCAL
OPH77	13LDB0501 25/09/2017		Chambre 3
ELEMENT	DESCRIPTIF DU LABORATOIRE	DATE DE PRELEVEMENT	NOM DE L'OPERATEUR
Dalle de sol		25/09/2017	JULIEN Mickaël
LOCALISATION		RESULTAT	
Sol

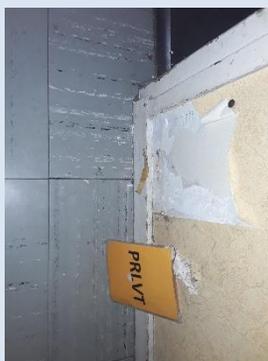
PRELEVEMENT : 13LDB0501P013			
NOM DU CLIENT	NUMERO DU DOSSIER		PIECE OU LOCAL
OPH77	13LDB0501 25/09/2017		Couloir
ELEMENT	DESCRIPTIF DU LABORATOIRE	DATE DE PRELEVEMENT	NOM DE L'OPERATEUR
Enduit		25/09/2017	JULIEN Mickaël
LOCALISATION		RESULTAT	
Mur E

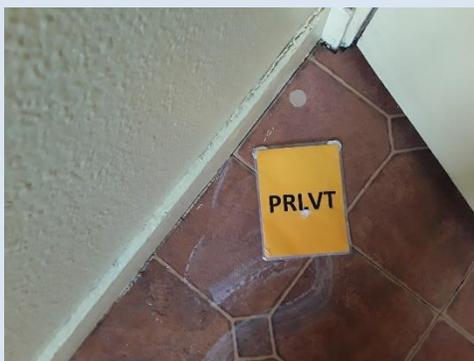
PRELEVEMENT : 13LDB0501P014			
NOM DU CLIENT	NUMERO DU DOSSIER		PIECE OU LOCAL
OPH77	13LDB0501 25/09/2017		Cuisine
ELEMENT	DESCRIPTIF DU LABORATOIRE	DATE DE PRELEVEMENT	NOM DE L'OPERATEUR
Dalle de sol		25/09/2017	JULIEN Mickaël
LOCALISATION		RESULTAT	
Sol

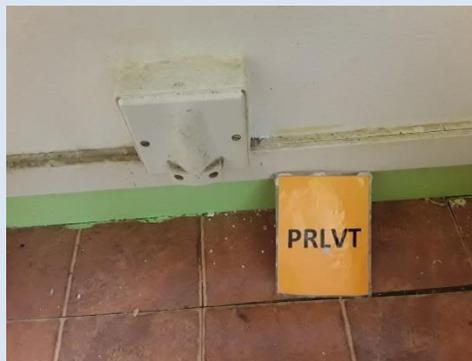
PRELEVEMENT : 13LDB0501P015			
NOM DU CLIENT	NUMERO DU DOSSIER		PIECE OU LOCAL
OPH77	13LDB0501 25/09/2017		Cuisine
ELEMENT	DESCRIPTIF DU LABORATOIRE	DATE DE PRELEVEMENT	NOM DE L'OPERATEUR
Enduit béton		25/09/2017	JULIEN Mickaël
LOCALISATION		RESULTAT	
Mur C

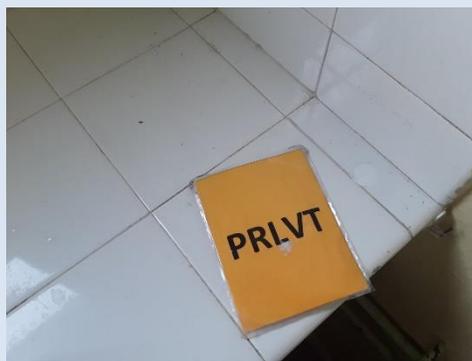
PRELEVEMENT : 13LDB0501P016			
NOM DU CLIENT	NUMERO DU DOSSIER		PIECE OU LOCAL
OPH77	13LDB0501 25/09/2017		Cuisine
ELEMENT	DESCRIPTIF DU LABORATOIRE	DATE DE PRELEVEMENT	NOM DE L'OPERATEUR
Faïence 1		25/09/2017	JULIEN Mickaël
LOCALISATION		RESULTAT	
Paillasse
