## Rapport de mission de repérage des matériaux et produits contenant de l'amiante avant réalisation de travaux

### 6 SQUARE DE LORIENT

77000 MELUN

RAPPORT N° :	13LDE0102	Laboratoire d'Analyses :	ITGA
Repérage réalisé le :	18/05/2018	Adresse laboratoire :	3 RUE ARMAND HERPIN LACROIX - CS 46537 35065 RENNES CEDEX
Accompagnateur :		Numéro d'accréditation :	1-5967
Par :	Gaetan BEDEL	Organisme d'assurance professionnelle :	AXA France
N° certificat :	CPDI3869	Adresse assurance :	313 Terrasses de l'Arche 92727 NANTERRE CEDEX
Date d'obtention :	22/04/2016	N° de contrat d'assurance :	10063271004
Organisme certificateur	I.CERT PARC EDONIA - BAT G - RUE DE LA TERRE VICTORIA - 35760 SAINT GREGOIRE	Date de validité :	31/12/2018

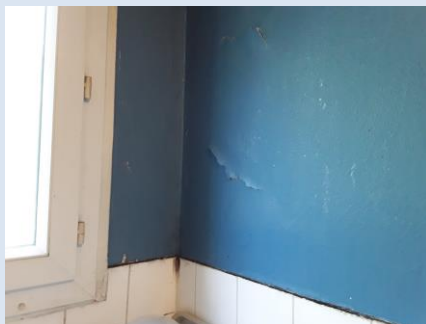
PRELEVEMENT : 13LDE0102P001			
NOM DU CLIENT	NUMERO DU DOSSIER		PIECE OU LOCAL
OPH77	13LDE0102 18/05/2018		Cuisine
ELEMENT	DESCRIPTIF DU LABORATOIRE	DATE DE PRELEVEMENT	NOM DE L'OPERATEUR
Enduit / Peinture béton	Enduit plâtreux blanc en vrac + peintures multiples non séparable	18/05/2018	BEDEL Gaetan
LOCALISATION		RESULTAT	
Mur C		Amiante non détecté

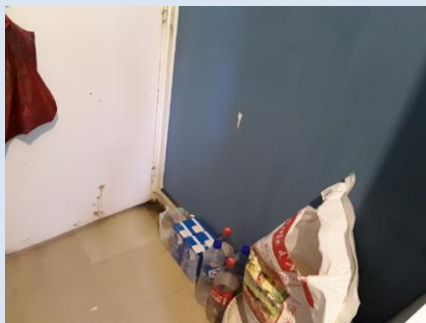
PRELEVEMENT : 13LDE0102P002			
NOM DU CLIENT	NUMERO DU DOSSIER		PIECE OU LOCAL
OPH77	13LDE0102 18/05/2018		Cuisine
ELEMENT	DESCRIPTIF DU LABORATOIRE	DATE DE PRELEVEMENT	NOM DE L'OPERATEUR
Enduit / Peinture	Enduit plâtreux blanc en vrac + peintures multiples non séparable	18/05/2018	BEDEL Gaetan
LOCALISATION		RESULTAT	
Mur A		Amiante non détecté

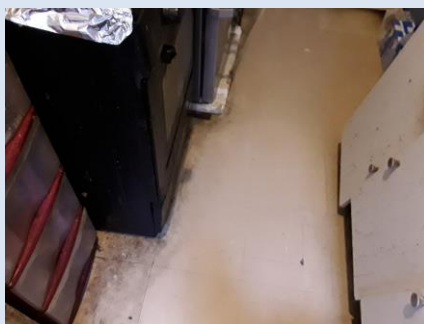
**PRELEVEMENT : 13LDE0102P003**

PIECE	ETAGE	ELEMENTS	DESCRIPTIF LABORATOIRE	REPERAGE	Echantillon	METHODE	ETAT	RESULTAT
Cuisine		Dalle de sol	Dalle dure cassante beige en vrac + colle polymère jaune non séparable + dalle dure cassante grise en vrac	Sol	13LDE0102P003	RESULTAT ANALYSE	DEGRADATION PARTIELLE	Fr1:Amiante détecté (Chrysotile)
Cuisine		Dalle de sol	Colle bitumineuse noire + ragréage gris en faible quantité non séparable	Sol	13LDE0102P003	RESULTAT ANALYSE	DEGRADATION PARTIELLE	Fr2:Amiante détecté (Chrysotile)
Cuisine		Dalle de sol	Dalle dure cassante beige en vrac + colle polymère jaune non séparable + dalle dure cassante grise en vrac	Sol	13LDE0102P003	ZSO	DEGRADATION PARTIELLE	Fr1:Amiante détecté (Chrysotile)
Cuisine		Dalle de sol	Colle bitumineuse noire + ragréage gris en faible quantité non séparable	Sol	13LDE0102P003	ZSO	DEGRADATION PARTIELLE	Fr2:Amiante détecté (Chrysotile)

NOM DU CLIENT	NUMERO DU DOSSIER	PIECE OU LOCAL	
OPH77	13LDE0102 18/05/2018	Cuisine	
ELEMENT	DESCRIPTIF DU LABORATOIRE	DATE DE PRELEVEMENT	NOM DE L'OPERATEUR
Dalle de sol	Dalle dure cassante beige en vrac + colle polymère jaune non séparable + dalle dure cassante grise en vrac	18/05/2018	BEDEL Gaetan
LOCALISATION		RESULTAT	
Sol		Fr1:Amiante détecté (Chrysotile)

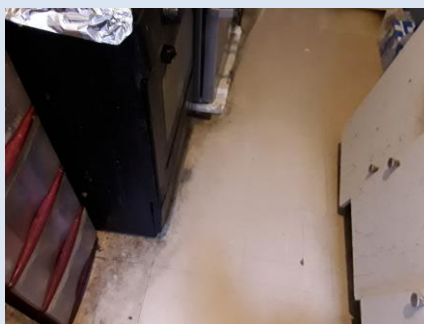
**PRELEVEMENT : 13LDE0102P003**

NOM DU CLIENT	NUMERO DU DOSSIER	PIECE OU LOCAL	
OPH77	13LDE0102 18/05/2018	Cuisine	
ELEMENT	DESCRIPTIF DU LABORATOIRE	DATE DE PRELEVEMENT	NOM DE L'OPERATEUR
Dalle de sol	Colle bitumineuse noire + ragréage gris en faible quantité non séparable	18/05/2018	BEDEL Gaetan
LOCALISATION		RESULTAT	
Sol		Fr2:Amiante détecté (Chrysotile)

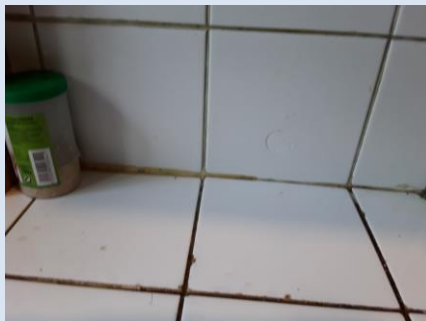
PRELEVEMENT : 13LDE0102P004			
NOM DU CLIENT	NUMERO DU DOSSIER		PIECE OU LOCAL
OPH77	13LDE0102 18/05/2018		Cuisine
ELEMENT	DESCRIPTIF DU LABORATOIRE	DATE DE PRELEVEMENT	NOM DE L'OPERATEUR
Faïence 1	Colle beige + carrelage	18/05/2018	BEDEL Gaetan
LOCALISATION		RESULTAT	
Mur C		Amiante non détecté

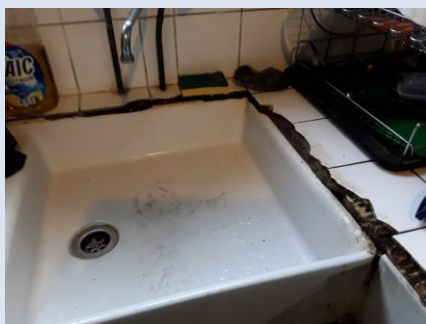
PRELEVEMENT : 13LDE0102P005			
NOM DU CLIENT	NUMERO DU DOSSIER		PIECE OU LOCAL
OPH77	13LDE0102 18/05/2018		Cuisine
ELEMENT	DESCRIPTIF DU LABORATOIRE	DATE DE PRELEVEMENT	NOM DE L'OPERATEUR
Faïence 1	Colle grise avec poussières + carrelage	18/05/2018	BEDEL Gaetan
LOCALISATION		RESULTAT	
Paillasse		Amiante non détecté
