## Rapport de mission de repérage des matériaux et produits contenant de l'amiante avant réalisation de travaux

### 7 SQUARE DE LORIENT

77000 MELUN

RAPPORT N° :	13LDF0302	Laboratoire d'Analyses :	ITGA
Repérage réalisé le :	17/07/2018	Adresse laboratoire :	3 RUE ARMAND HERPIN LACROIX - CS 46537 35065 RENNES CEDEX
Accompagnateur :		Numéro d'accréditation :	1-5967
Par :	Amadou SY	Organisme d'assurance professionnelle :	AXA France
N° certificat :	CPDI4148	Adresse assurance :	313 Terrasses de l'Arche 92727 NANTERRE CEDEX
Date d'obtention :	09/11/2016	N° de contrat d'assurance :	10063271004
Organisme certificateur	I.CERT PARC EDONIA - BAT G - RUE DE LA TERRE VICTORIA - 35760 SAINT GREGOIRE	Date de validité :	31/12/2018

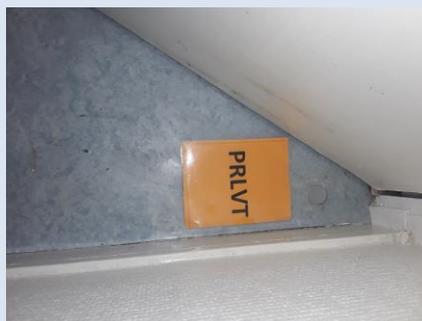
PRELEVEMENT : 13LDF0302P001			
NOM DU CLIENT	NUMERO DU DOSSIER		PIECE OU LOCAL
OPH77	13LDF0302 17/07/2018		Cuisine
ELEMENT	DESCRIPTIF DU LABORATOIRE	DATE DE PRELEVEMENT	NOM DE L'OPERATEUR
Revêtement souple	Revêtement souple beige + matériau compact gris hétérogène	17/07/2018	SY Amadou
LOCALISATION		RESULTAT	
Sol		Fr1:Amiante non détecté

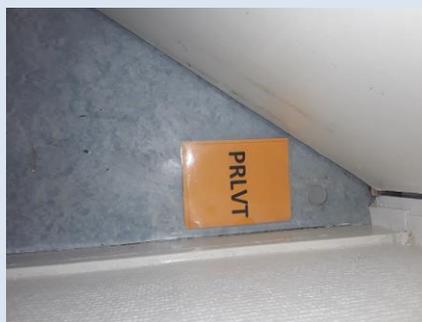
PIECE	ETAGE	ELEMENTS	DESCRIPTIF LABORATOIRE	Echantillon	REPERAGE	ETAT	RESULTAT
Cuisine		Revêtement souple	Colle polymère jaune non séparable + ragréage gris non séparable + sous couche de ragréage blanche non séparable + colle bitumineuse noire	13LDF0302P001	Sol	BON ETAT	Fr2:Amiante détecté (Chrysotile)

PRELEVEMENT : 13LDF0302P001			
NOM DU CLIENT	NUMERO DU DOSSIER		PIECE OU LOCAL
OPH77	13LDF0302 17/07/2018		Cuisine
ELEMENT	DESCRIPTIF DU LABORATOIRE	DATE DE PRELEVEMENT	NOM DE L'OPERATEUR
Revêtement souple	Colle polymère jaune non séparable + ragréage gris non séparable + sous couche de ragréage blanche non séparable + colle bitumineuse noire	17/07/2018	SY Amadou
LOCALISATION		RESULTAT	
Sol		Fr2:Amiante détecté (Chrysotile)

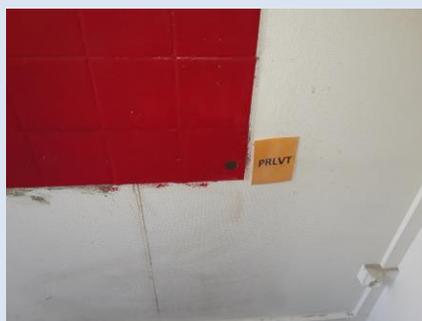
PRELEVEMENT : 13LDF0302P002			
NOM DU CLIENT	NUMERO DU DOSSIER		PIECE OU LOCAL
OPH77	13LDF0302 17/07/2018		Cuisine
ELEMENT	DESCRIPTIF DU LABORATOIRE	DATE DE PRELEVEMENT	NOM DE L'OPERATEUR
Faïence 1	Colle grise avec poussières + peintures multiples avec couche en toile non séparable + carrelage	17/07/2018	SY Amadou
LOCALISATION		RESULTAT	
Mur C		Amiante non détecté

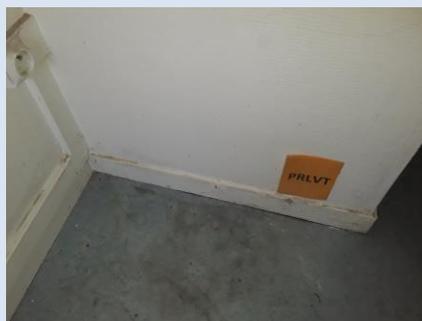
PRELEVEMENT : 13LDF0302P003			
NOM DU CLIENT	NUMERO DU DOSSIER		PIECE OU LOCAL
OPH77	13LDF0302 17/07/2018		Cuisine
ELEMENT	DESCRIPTIF DU LABORATOIRE	DATE DE PRELEVEMENT	NOM DE L'OPERATEUR
Enduit / Peinture	Enduit plâtreux blanc en vrac + peintures multiples non séparable	17/07/2018	SY Amadou
LOCALISATION		RESULTAT	
Mur D		Amiante non détecté

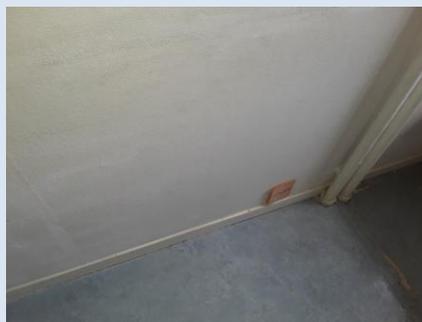
PRELEVEMENT : 13LDF0302P004			
NOM DU CLIENT	NUMERO DU DOSSIER		PIECE OU LOCAL
OPH77	13LDF0302 17/07/2018		Cuisine
ELEMENT	DESCRIPTIF DU LABORATOIRE	DATE DE PRELEVEMENT	NOM DE L'OPERATEUR
Enduit / Peinture	Enduit plâtreux blanc en vrac + peintures multiples non séparable	17/07/2018	SY Amadou
LOCALISATION		RESULTAT	
Mur A		Amiante non détecté

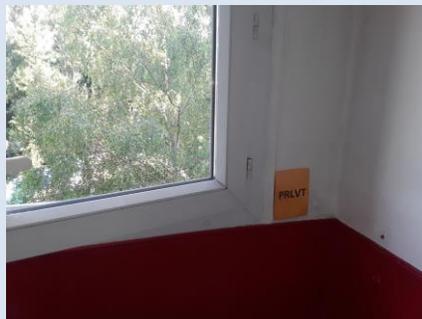
PRELEVEMENT : 13LDF0302P005			
NOM DU CLIENT	NUMERO DU DOSSIER		PIECE OU LOCAL
OPH77	13LDF0302 17/07/2018		Cuisine
ELEMENT	DESCRIPTIF DU LABORATOIRE	DATE DE PRELEVEMENT	NOM DE L'OPERATEUR
Enduit / Peinture béton	Enduit plâtreux blanc en vrac + peintures multiples non séparable + toile fibreuse blanche non séparable	17/07/2018	SY Amadou
LOCALISATION		RESULTAT	
Mur B		Amiante non détecté

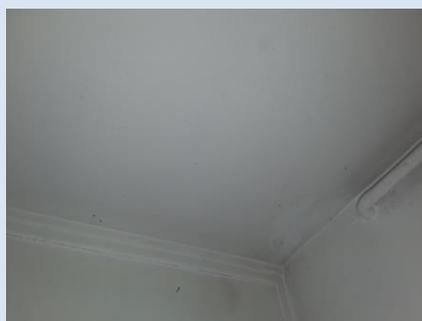
PRELEVEMENT : 13LDF0302P006			
NOM DU CLIENT	NUMERO DU DOSSIER	PIECE OU LOCAL	
OPH77	13LDF0302 17/07/2018	Cuisine	
ELEMENT	DESCRIPTIF DU LABORATOIRE	DATE DE PRELEVEMENT	NOM DE L'OPERATEUR
Enduit / Peinture béton	Enduit plâtreux blanc en vrac + peintures multiples non séparable	17/07/2018	SY Amadou
LOCALISATION		RESULTAT	
Plafond		Amiante non détecté

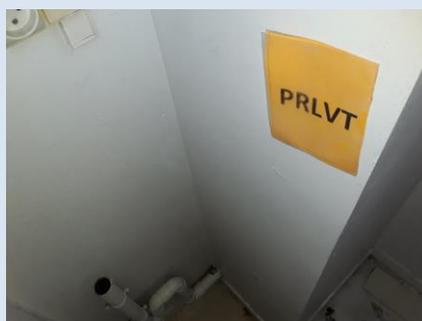
PRELEVEMENT : 13LDF0302P007			
NOM DU CLIENT	NUMERO DU DOSSIER	PIECE OU LOCAL	
OPH77	13LDF0302 17/07/2018	Cellier	
ELEMENT	DESCRIPTIF DU LABORATOIRE	DATE DE PRELEVEMENT	NOM DE L'OPERATEUR
Enduit / Peinture plaque de plâtre	Enduit plâtreux blanc en vrac + peintures multiples non séparable + papier non séparable	17/07/2018	SY Amadou
LOCALISATION		RESULTAT	
Mur D		Amiante non détecté

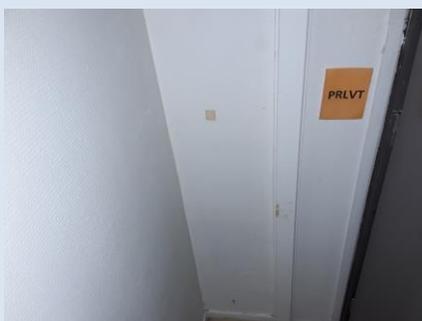
**PRELEVEMENT : 13LDF0302P008**

NOM DU CLIENT	NUMERO DU DOSSIER	PIECE OU LOCAL	
OPH77	13LDF0302 17/07/2018	Entrée	
ELEMENT	DESCRIPTIF DU LABORATOIRE	DATE DE PRELEVEMENT	NOM DE L'OPERATEUR
Enduit / Peinture béton	Enduit plâtreux blanc en vrac + peintures multiples non séparable	17/07/2018	SY Amadou
LOCALISATION		RESULTAT	
Mur F		Amiante non détecté

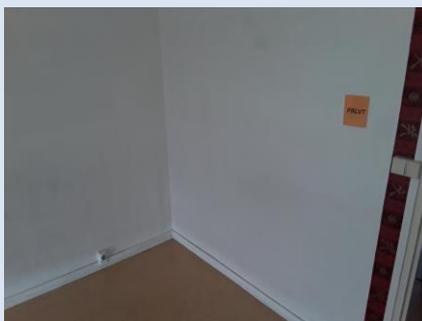
**PRELEVEMENT : 13LDF0302P009**

NOM DU CLIENT	NUMERO DU DOSSIER	PIECE OU LOCAL	
OPH77	13LDF0302 17/07/2018	Séjour	
ELEMENT	DESCRIPTIF DU LABORATOIRE	DATE DE PRELEVEMENT	NOM DE L'OPERATEUR
Enduit	Enduit plâtreux blanc en vrac + peintures multiples non séparable	17/07/2018	SY Amadou
LOCALISATION		RESULTAT	
Mur D		Amiante non détecté

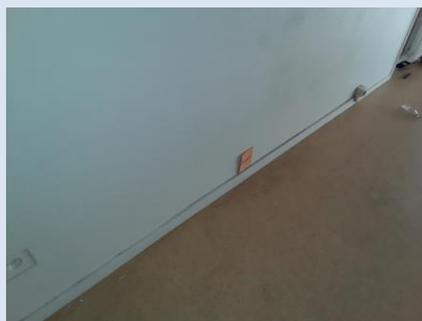
PRELEVEMENT : 13LDF0302P010			
NOM DU CLIENT	NUMERO DU DOSSIER	PIECE OU LOCAL	
OPH77	13LDF0302 17/07/2018	Séjour	
ELEMENT	DESCRIPTIF DU LABORATOIRE	DATE DE PRELEVEMENT	NOM DE L'OPERATEUR
Enduit	Enduit plâtreux blanc en vrac + peintures multiples non séparable + toile fibreuse blanche non séparable	17/07/2018	SY Amadou
LOCALISATION		RESULTAT	
Mur A		Amiante non détecté

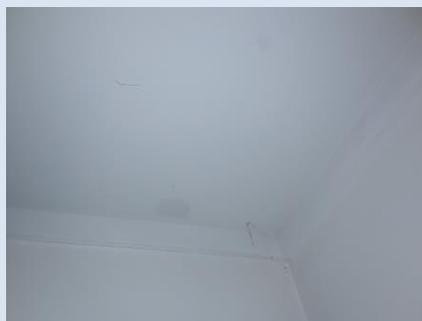
PRELEVEMENT : 13LDF0302P011			
NOM DU CLIENT	NUMERO DU DOSSIER	PIECE OU LOCAL	
OPH77	13LDF0302 17/07/2018	Entrée	
ELEMENT	DESCRIPTIF DU LABORATOIRE	DATE DE PRELEVEMENT	NOM DE L'OPERATEUR
Enduit / Peinture béton	Enduit plâtreux blanc en vrac + peintures multiples non séparable	17/07/2018	SY Amadou
LOCALISATION		RESULTAT	
Plafond		Amiante non détecté
