Rapport de mission de repérage des matériaux et produits contenant de l'amiante avant réalisation de travaux

7 SQUARE DE LORIENT

77000 MELUN

RAPPORT N° :	13LDF0602	Laboratoire d'Analyses :	ITGA
Repérage réalisé le :	12/10/2018	Adresse laboratoire :	3 RUE ARMAND HERPIN LACROIX - CS 46537 35065 RENNES CEDEX
Accompagnateur :		Numéro d'accréditation :	1-5967
Par :	Mickaël JULIEN	Organisme d'assurance professionnelle :	AXA France
N° certificat :	CPDI 4129	Adresse assurance :	313 Terrasses de l'Arche 92727 NANTERRE CEDEX
Date d'obtention :	01/01/2017	N° de contrat d'assurance :	10063271004
Organisme certificateur	I.CERT Parc Edonia - Bâtiment G - Rue de la Terre Victoria - 35760 SAINT-GREGOIRE	Date de validité :	31/12/2018

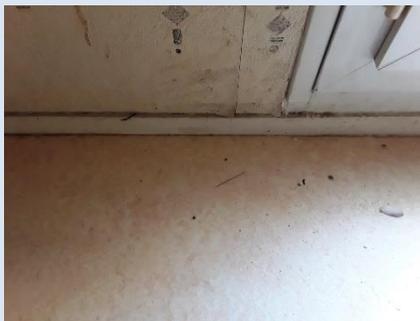
PRELEVEMENT : 13LDF0602P001			
NOM DU CLIENT	NUMERO DU DOSSIER		PIECE OU LOCAL
OPH77	13LDF0602 12/10/2018		Chambre
ELEMENT	DESCRIPTIF DU LABORATOIRE	DATE DE PRELEVEMENT	NOM DE L'OPERATEUR
Enduit béton	Enduit plâtreux blanc en vrac non séparable + peinture non séparable	12/10/2018	JULIEN Mickaël
LOCALISATION		RESULTAT	
Mur B		Amiante non détecté

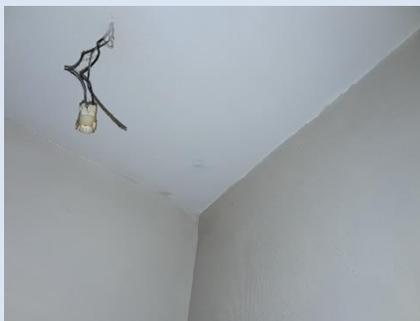
PRELEVEMENT : 13LDF0602P002			
NOM DU CLIENT	NUMERO DU DOSSIER		PIECE OU LOCAL
OPH77	13LDF0602 12/10/2018		Couloir
ELEMENT	DESCRIPTIF DU LABORATOIRE	DATE DE PRELEVEMENT	NOM DE L'OPERATEUR
Enduit béton	Enduit plâtreux blanc en vrac non séparable + peinture non séparable	12/10/2018	JULIEN Mickaël
LOCALISATION		RESULTAT	
Plafond		Amiante non détecté

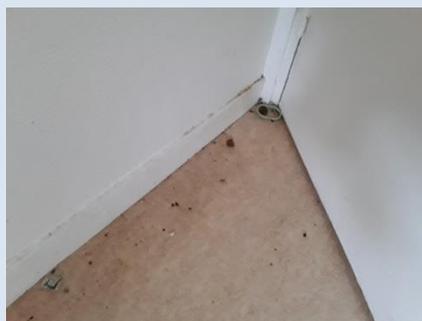
PRELEVEMENT : 13LDF0602P003			
NOM DU CLIENT	NUMERO DU DOSSIER	PIECE OU LOCAL	
OPH77	13LDF0602 12/10/2018	Salle de bains et WC	
ELEMENT	DESCRIPTIF DU LABORATOIRE	DATE DE PRELEVEMENT	NOM DE L'OPERATEUR
Revêtement souple	Revêtement souple beige + revêtement souple marron + colle polymère jaune non séparable + ragréage gris	12/10/2018	JULIEN Mickaël
LOCALISATION		RESULTAT	
Sol		Amiante non détecté

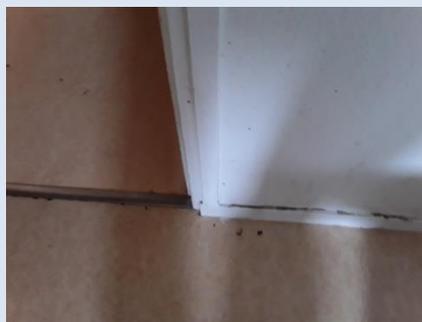
PRELEVEMENT : 13LDF0602P004			
NOM DU CLIENT	NUMERO DU DOSSIER	PIECE OU LOCAL	
OPH77	13LDF0602 12/10/2018	Salle de bains et WC	
ELEMENT	DESCRIPTIF DU LABORATOIRE	DATE DE PRELEVEMENT	NOM DE L'OPERATEUR
Enduit	Enduit plâtreux blanc en vrac non séparable + peintures multiples non séparable + carton non séparable	12/10/2018	JULIEN Mickaël
LOCALISATION		RESULTAT	
Mur D		Amiante non détecté

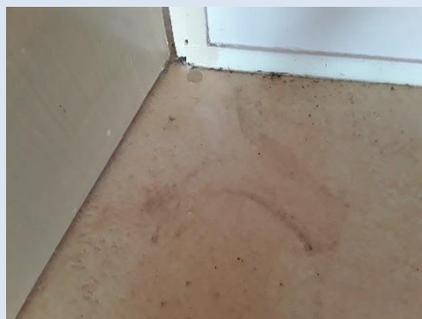
PRELEVEMENT : 13LDF0602P005			
NOM DU CLIENT	NUMERO DU DOSSIER	PIECE OU LOCAL	
OPH77	13LDF0602 12/10/2018	Séjour	
ELEMENT	DESCRIPTIF DU LABORATOIRE	DATE DE PRELEVEMENT	NOM DE L'OPERATEUR
Revêtement souple	Dalle dure cassante grise	12/10/2018	JULIEN Mickaël
LOCALISATION		RESULTAT	
Sol		Fr1:Amiante détecté (Chrysotile)

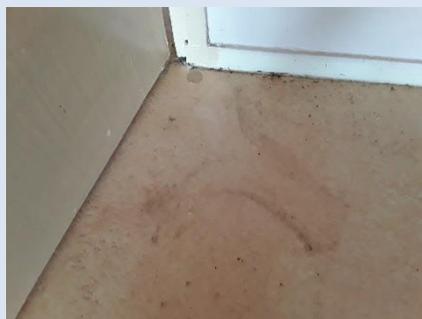
PRELEVEMENT : 13LDF0602P005			
NOM DU CLIENT	NUMERO DU DOSSIER	PIECE OU LOCAL	
OPH77	13LDF0602 12/10/2018	Séjour	
ELEMENT	DESCRIPTIF DU LABORATOIRE	DATE DE PRELEVEMENT	NOM DE L'OPERATEUR
Revêtement souple	Revêtement souple beige + colle polymère jaune non séparable + ragréage gris + matériau compact gris hétérogène + peintures multiples non séparable	12/10/2018	JULIEN Mickaël
LOCALISATION		RESULTAT	
Sol		Fr2:Amiante non détecté

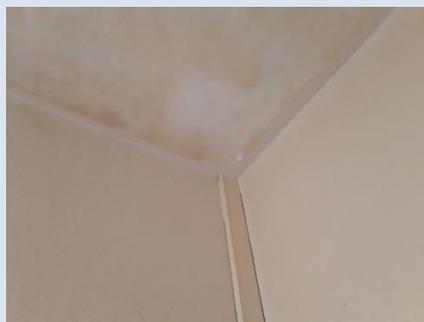
PRELEVEMENT : 13LDF0602P007			
NOM DU CLIENT	NUMERO DU DOSSIER	PIECE OU LOCAL	
OPH77	13LDF0602 12/10/2018	Cuisine	
ELEMENT	DESCRIPTIF DU LABORATOIRE	DATE DE PRELEVEMENT	NOM DE L'OPERATEUR
Enduit béton	Enduit plâtreux blanc en faible quantité en vrac non séparable + peintures multiples non séparable	12/10/2018	JULIEN Mickaël
LOCALISATION		RESULTAT	
Plafond		Amiante non détecté

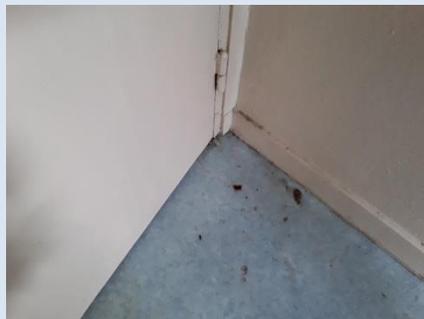
PRELEVEMENT : 13LDF0602P008			
NOM DU CLIENT	NUMERO DU DOSSIER	PIECE OU LOCAL	
OPH77	13LDF0602 12/10/2018	Cuisine	
ELEMENT	DESCRIPTIF DU LABORATOIRE	DATE DE PRELEVEMENT	NOM DE L'OPERATEUR
Revêtement souple	Dalle dure cassante grise	12/10/2018	JULIEN Mickaël
LOCALISATION		RESULTAT	
Sol		Fr1:Amiante détecté (Chrysotile)

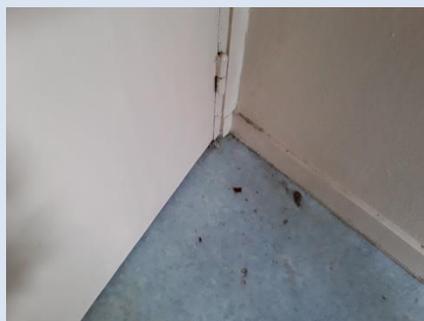
PRELEVEMENT : 13LDF0602P008			
NOM DU CLIENT	NUMERO DU DOSSIER	PIECE OU LOCAL	
OPH77	13LDF0602 12/10/2018	Cuisine	
ELEMENT	DESCRIPTIF DU LABORATOIRE	DATE DE PRELEVEMENT	NOM DE L'OPERATEUR
Revêtement souple	Colle bitumineuse noire + colle polymère jaune non séparable + ragréage gris en vrac non séparable	12/10/2018	JULIEN Mickaël
LOCALISATION		RESULTAT	
Sol		Fr2:Amiante détecté (Chrysotile)

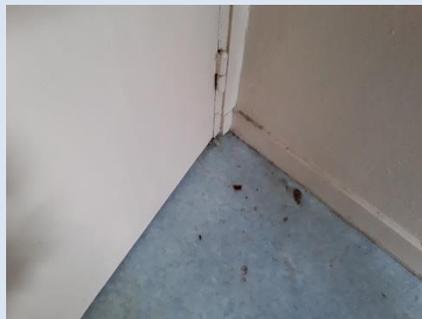
PRELEVEMENT : 13LDF0602P008			
NOM DU CLIENT	NUMERO DU DOSSIER	PIECE OU LOCAL	
OPH77	13LDF0602 12/10/2018	Cuisine	
ELEMENT	DESCRIPTIF DU LABORATOIRE	DATE DE PRELEVEMENT	NOM DE L'OPERATEUR
Revêtement souple	Revêtement souple gris	12/10/2018	JULIEN Mickaël
LOCALISATION		RESULTAT	
Sol		Fr3:Amiante non détecté

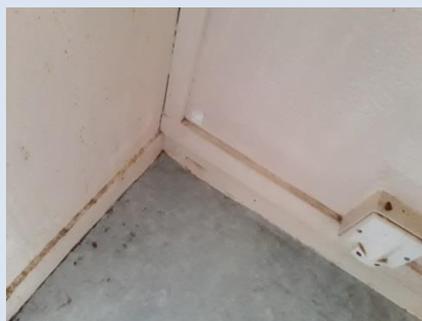
PRELEVEMENT : 13LDF0602P009			
NOM DU CLIENT	NUMERO DU DOSSIER	PIECE OU LOCAL	
OPH77	13LDF0602 12/10/2018	Cuisine	
ELEMENT	DESCRIPTIF DU LABORATOIRE	DATE DE PRELEVEMENT	NOM DE L'OPERATEUR
Enduit béton	Enduit plâtreux blanc en vrac non séparable + peintures multiples non séparable	12/10/2018	JULIEN Mickaël
LOCALISATION		RESULTAT	
Mur C		Amiante non détecté

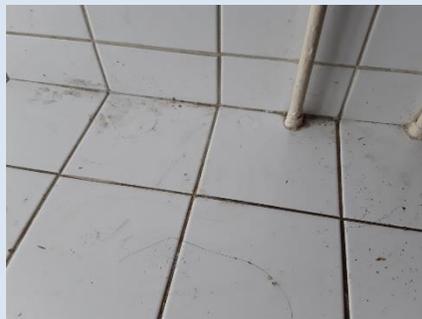
PRELEVEMENT : 13LDF0602P010			
NOM DU CLIENT	NUMERO DU DOSSIER		PIECE OU LOCAL
OPH77	13LDF0602 12/10/2018		Cuisine
ELEMENT	DESCRIPTIF DU LABORATOIRE	DATE DE PRELEVEMENT	NOM DE L'OPERATEUR
Colle faïence	Colle beige + carrelage	12/10/2018	JULIEN Mickaël
LOCALISATION		RESULTAT	
Paillasse		Amiante non détecté
