Rapport de mission de repérage des matériaux et produits contenant de l'amiante avant
réalisation de travaux

8 SQUARE DE LORIENT-APT 402
77000 MELUN

RAPPORT N° :	13LDG0402	Laboratoire d'Analyses :	ITGA
Repérage réalisé le :	25/09/2017	Adresse laboratoire :	3 RUE ARMAND HERPIN LACROIX - CS 46537 35065 RENNES CEDEX
Accompagnateur :		Numéro d'accréditation :	1-5967
Par :	Mickaël JULIEN	Organisme d'assurance professionnelle :	ALLIANZ
N° certificat :	CPDI 4129	Adresse assurance :	Direction Opérations Entreprises 5C Esplanade Charles de Gaulle 33081 BORDEAUX CEDEX
Date d'obtention :	01/01/2017	N° de contrat d'assurance :	55897385
Organisme certificateur	I.CERT Parc Edonia - Bâtiment G - Rue de la Terre Victoria - 35760 SAINT-GREGOIRE	Date de validité :	31/12/2017

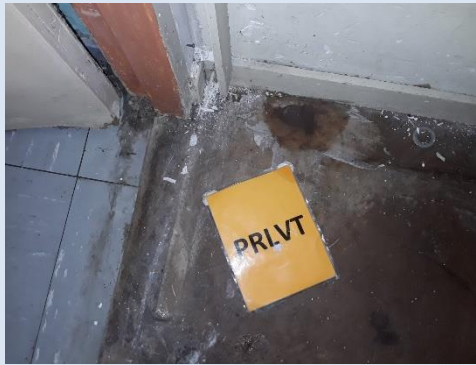
PRELEVEMENT : 13LDG0402P001			
NOM DU CLIENT	NUMERO DU DOSSIER		PIECE OU LOCAL
OPH77	13LDG0402 25/09/2017		Débarras
ELEMENT	DESCRIPTIF DU LABORATOIRE	DATE DE PRELEVEMENT	NOM DE L'OPERATEUR
Revêtement souple	Revêtement cassant rouge avec couche fibreuse + colle polymère jaune non séparable + ragréage gris	25/09/2017	JULIEN Mickaël
LOCALISATION		RESULTAT	
Sol		Amiante non détecté

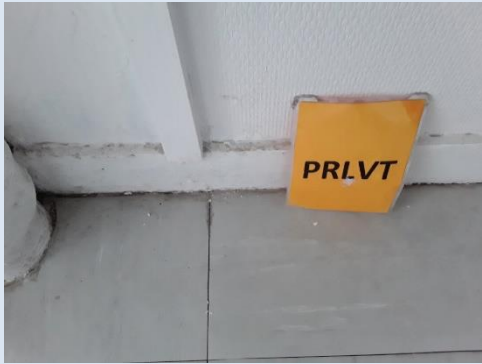
PRELEVEMENT : 13LDG0402P005			
NOM DU CLIENT	NUMERO DU DOSSIER		PIECE OU LOCAL
OPH77	13LDG0402 25/09/2017		Salle de bains
ELEMENT	DESCRIPTIF DU LABORATOIRE	DATE DE PRELEVEMENT	NOM DE L'OPERATEUR
Enduit béton	Enduit plâtreux blanc en vrac + peintures multiples avec couche en toile non séparable	25/09/2017	JULIEN Mickaël
LOCALISATION		RESULTAT	
Mur C		Amiante non détecté	
EMPLACEMENT

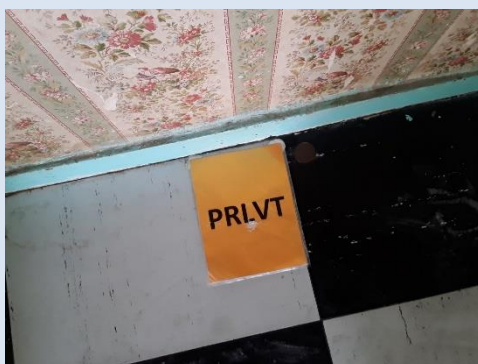
PRELEVEMENT : 13LDG0402P009			
NOM DU CLIENT	NUMERO DU DOSSIER		PIECE OU LOCAL
OPH77	13LDG0402 25/09/2017		Séjour
ELEMENT	DESCRIPTIF DU LABORATOIRE	DATE DE PRELEVEMENT	NOM DE L'OPERATEUR
Dalle de sol	Dalle dure cassante noire	25/09/2017	JULIEN Mickaël
LOCALISATION		RESULTAT	
Sol		Fr1:Amiante détecté (Chrysotile)

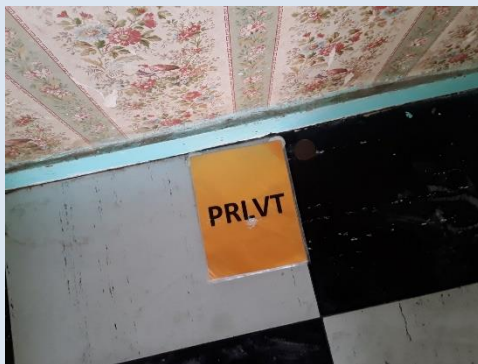
PRELEVEMENT : 13LDG0402P009			
NOM DU CLIENT	NUMERO DU DOSSIER		PIECE OU LOCAL
OPH77	13LDG0402 25/09/2017		Séjour
ELEMENT	DESCRIPTIF DU LABORATOIRE	DATE DE PRELEVEMENT	NOM DE L'OPERATEUR
Dalle de sol	Colle bitumineuse noire + ragréage gris en faible quantité non séparable	25/09/2017	JULIEN Mickaël
LOCALISATION		RESULTAT	
Sol		Fr2:Amiante détecté (Chrysotile)

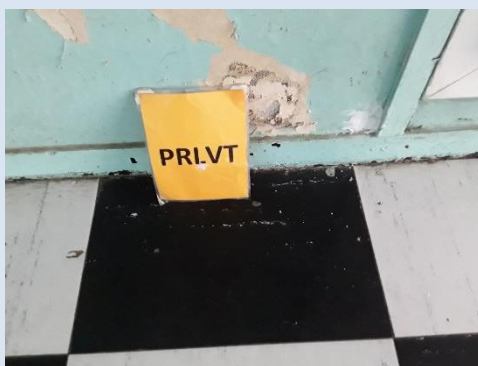
PRELEVEMENT : 13LDG0402P011			
NOM DU CLIENT	NUMERO DU DOSSIER		PIECE OU LOCAL
OPH77	13LDG0402 25/09/2017		Chambre 1
ELEMENT	DESCRIPTIF DU LABORATOIRE	DATE DE PRELEVEMENT	NOM DE L'OPERATEUR
Enduit béton	Enduit plâtreux blanc en vrac + peintures multiples non séparable + carton non séparable	25/09/2017	JULIEN Mickaël
LOCALISATION		RESULTAT	
Mur C		Amiante non détecté

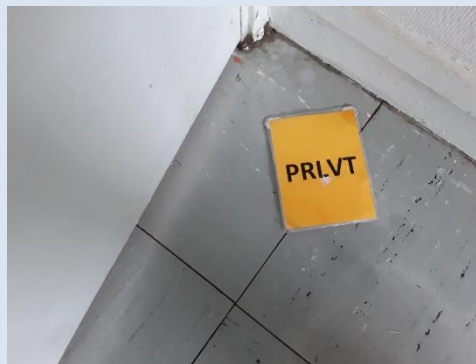
PRELEVEMENT : 13LDG0402P013			
NOM DU CLIENT	NUMERO DU DOSSIER		PIECE OU LOCAL
OPH77	13LDG0402 25/09/2017		Cuisine
ELEMENT	DESCRIPTIF DU LABORATOIRE	DATE DE PRELEVEMENT	NOM DE L'OPERATEUR
Dalle de sol	Dalle dure cassante grise	25/09/2017	JULIEN Mickaël
LOCALISATION		RESULTAT	
Sol		Fr1:Amiante détecté (Chrysotile)

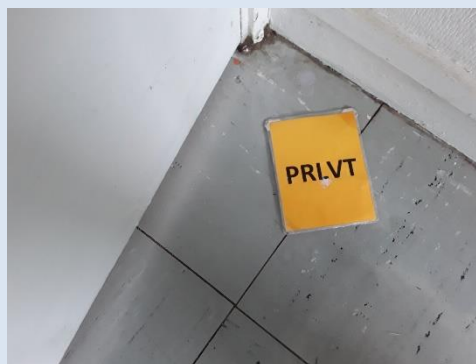
PRELEVEMENT : 13LDG0402P013			
NOM DU CLIENT	NUMERO DU DOSSIER		PIECE OU LOCAL
OPH77	13LDG0402 25/09/2017		Cuisine
ELEMENT	DESCRIPTIF DU LABORATOIRE	DATE DE PRELEVEMENT	NOM DE L'OPERATEUR
Dalle de sol	Ragréage gris	25/09/2017	JULIEN Mickaël
LOCALISATION		RESULTAT	
Sol		Fr3:Amiante non détecté

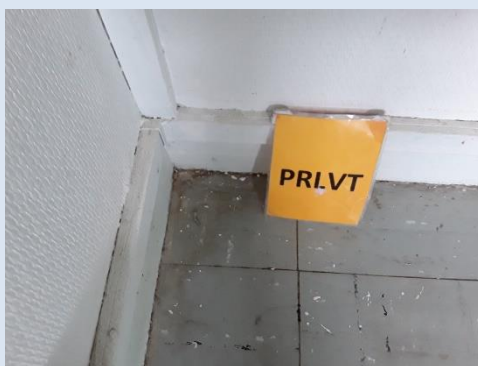
PRELEVEMENT : 13LDG0402P014			
NOM DU CLIENT	NUMERO DU DOSSIER		PIECE OU LOCAL
OPH77	13LDG0402 25/09/2017		Cuisine
ELEMENT	DESCRIPTIF DU LABORATOIRE	DATE DE PRELEVEMENT	NOM DE L'OPERATEUR
Enduit	Enduit plâtreux blanc en vrac + peinture avec couche en toile non séparable	25/09/2017	JULIEN Mickaël
LOCALISATION		RESULTAT	
Mur D		Amiante non détecté

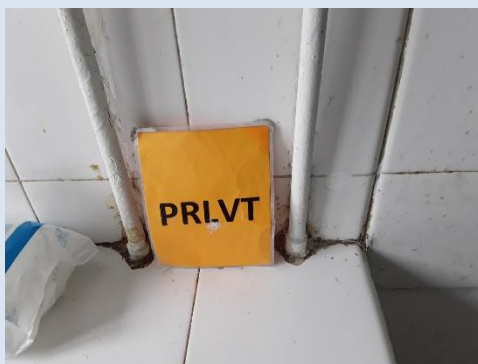
PRELEVEMENT : 13LDG0402P015			
NOM DU CLIENT	NUMERO DU DOSSIER		PIECE OU LOCAL
OPH77	13LDG0402 25/09/2017		Cuisine
ELEMENT	DESCRIPTIF DU LABORATOIRE	DATE DE PRELEVEMENT	NOM DE L'OPERATEUR
Faïence 1	Colle grise + carrelage	25/09/2017	JULIEN Mickaël
LOCALISATION		RESULTAT	
Mur C		Amiante non détecté
