Rapport de mission de repérage des matériaux et produits contenant de l'amiante avant réalisation de travaux

10 SQUARE DE LORIENT

77000 MELUN

RAPPORT N° :	13LDI0401	Laboratoire d'Analyses :	ITGA
Repérage réalisé le :	30/04/2018	Adresse laboratoire :	3 RUE ARMAND HERPIN LACROIX - CS 46537 35065 RENNES CEDEX
Accompagnateur :		Numéro d'accréditation :	1-5967
Par :	Guillaume ROGEZ	Organisme d'assurance professionnelle :	AXA France
N° certificat :	8073002	Adresse assurance :	313 Terrasses de l'Arche 92727 NANTERRE CEDEX
Date d'obtention :	09/10/2017	N° de contrat d'assurance :	10063271004
Organisme certificateur	BUREAU VERITAS 60 Avenue du General de Gaulle - Immeuble Le Guillaumet - 92046 PARIS LA DEFENSE	Date de validité :	31/12/2018

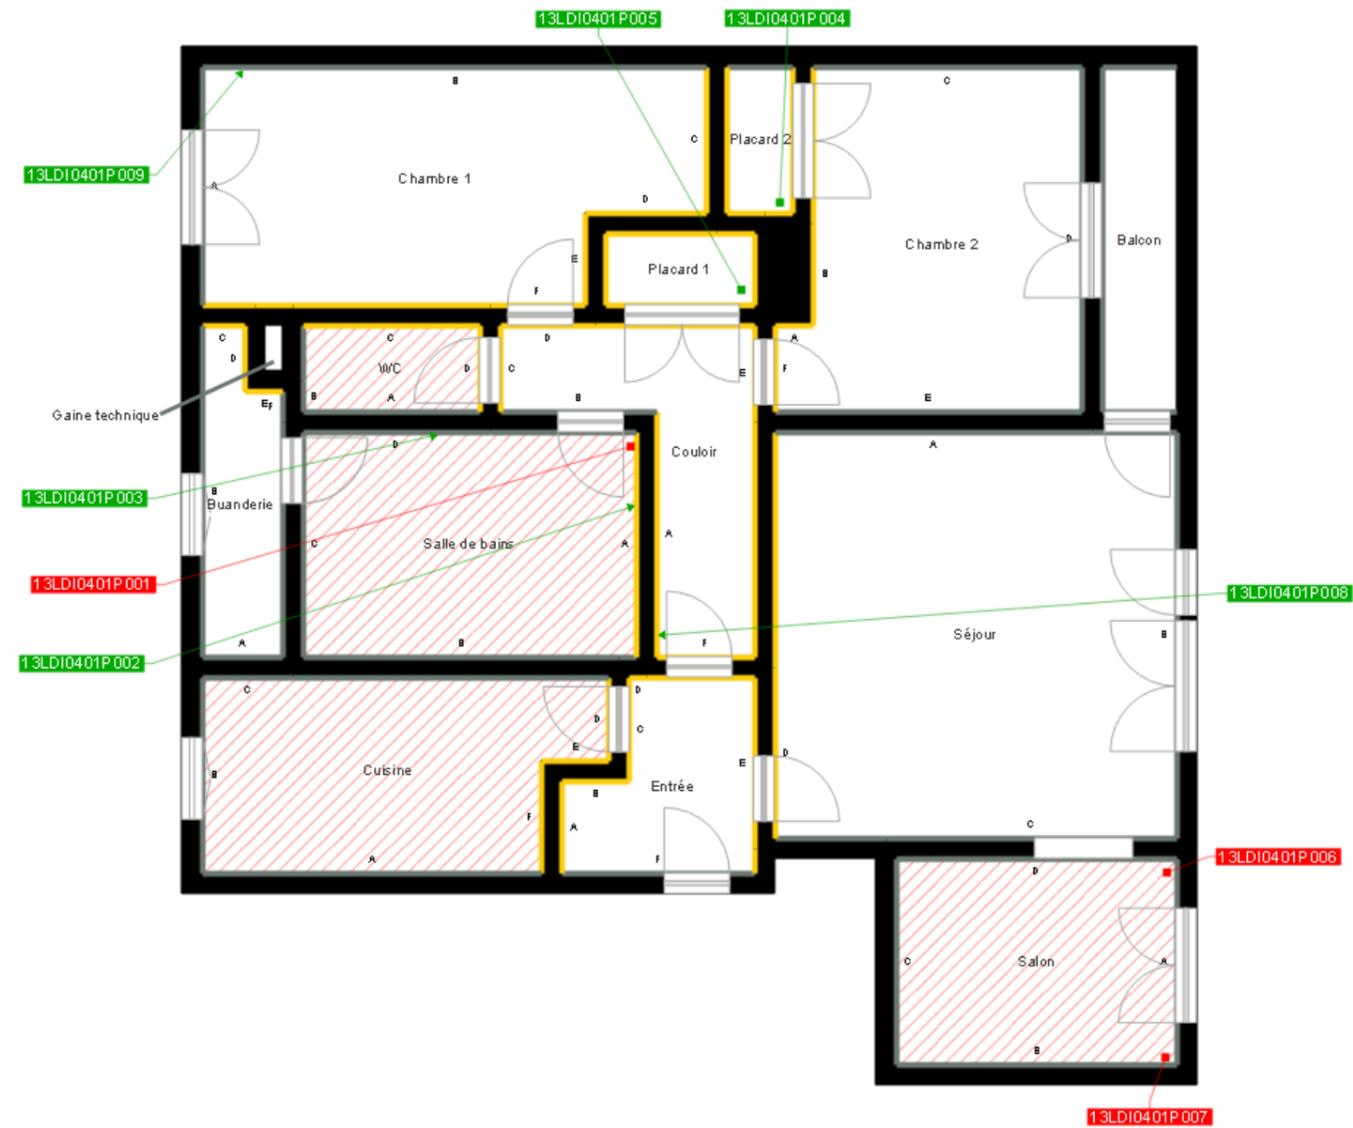
- Prélèvements de sol amiantés
- Prélèvements de sol non amiantés
- Prélèvements de plafonds amiantés
- Prélèvements de plafonds non amiantés
- Prélèvements de murs amiantés
- Prélèvements de murs non amiantés
- X Autres types de prélèvements amiantés
- X Autres types de prélèvements non amiantés
- /// Sol amianté
- /// Plafond amianté
- /// Sol et Plafond amiantés
