Rapport de mission de repérage des matériaux et produits contenant de l'amiante avant réalisation de travaux

11 SQUARE DE LORIENT

77000 MELUN

RAPPORT N° :	13LDJ0702	Laboratoire d'Analyses :	ITGA
Repérage réalisé le :	18/05/2018	Adresse laboratoire :	3 RUE ARMAND HERPIN LACROIX - CS 46537 35065 RENNES CEDEX
Accompagnateur :		Numéro d'accréditation :	1-5967
Par :	Gaetan BEDEL	Organisme d'assurance professionnelle :	AXA France
N° certificat :	CPDI3869	Adresse assurance :	313 Terrasses de l'Arche 92727 NANTERRE CEDEX
Date d'obtention :	22/04/2016	N° de contrat d'assurance :	10063271004
Organisme certificateur	I.CERT PARC EDONIA - BAT G - RUE DE LA TERRE VICTORIA - 35760 SAINT GREGOIRE	Date de validité :	31/12/2018

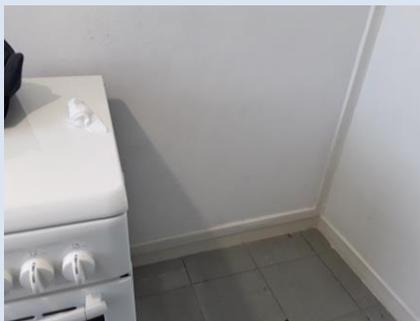
PRELEVEMENT : 13LDJ0702P001			
NOM DU CLIENT	NUMERO DU DOSSIER		PIECE OU LOCAL
OPH77	13LDJ0702 18/05/2018		Cuisine
ELEMENT	DESCRIPTIF DU LABORATOIRE	DATE DE PRELEVEMENT	NOM DE L'OPERATEUR
Enduit / Peinture béton	Enduit plâtreux blanc en vrac + peinture non séparable	18/05/2018	BEDEL Gaetan
LOCALISATION		RESULTAT	
Mur C		Amiante non détecté

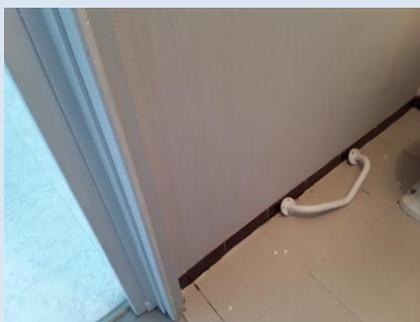
PRELEVEMENT : 13LDJ0702P002			
NOM DU CLIENT	NUMERO DU DOSSIER		PIECE OU LOCAL
OPH77	13LDJ0702 18/05/2018		WC
ELEMENT	DESCRIPTIF DU LABORATOIRE	DATE DE PRELEVEMENT	NOM DE L'OPERATEUR
Enduit / Peinture	Matériau gris non séparable + enduit plâtreux blanc en vrac + peinture non séparable + papier peint	18/05/2018	BEDEL Gaetan
LOCALISATION		RESULTAT	
Mur A		Amiante non détecté

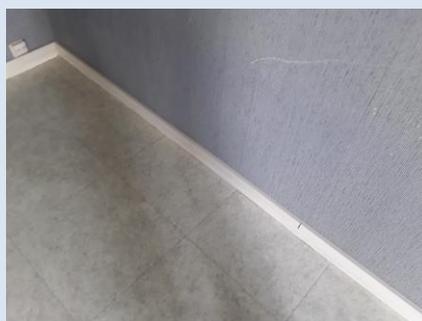
PRELEVEMENT : 13LDJ0702P003			
NOM DU CLIENT	NUMERO DU DOSSIER		PIECE OU LOCAL
OPH77	13LDJ0702 18/05/2018		Chambre 3
ELEMENT	DESCRIPTIF DU LABORATOIRE	DATE DE PRELEVEMENT	NOM DE L'OPERATEUR
Enduit / Peinture béton	Matériau gris non séparable + enduit plâtreux blanc en vrac + peinture non séparable	18/05/2018	BEDEL Gaetan
LOCALISATION		RESULTAT	
Mur B		Amiante non détecté

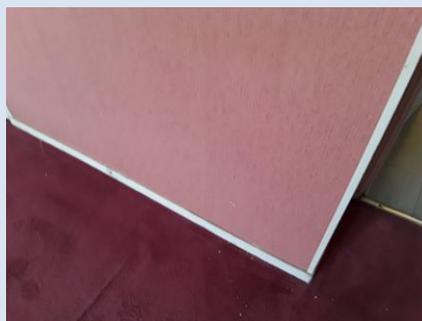
PRELEVEMENT : 13LDJ0702P004			
NOM DU CLIENT	NUMERO DU DOSSIER		PIECE OU LOCAL
OPH77	13LDJ0702 18/05/2018		Chambre 2
ELEMENT	DESCRIPTIF DU LABORATOIRE	DATE DE PRELEVEMENT	NOM DE L'OPERATEUR
Enduit / Peinture	Enduit plâtreux blanc en vrac + peinture non séparable	18/05/2018	BEDEL Gaetan
LOCALISATION		RESULTAT	
Mur D		Amiante non détecté

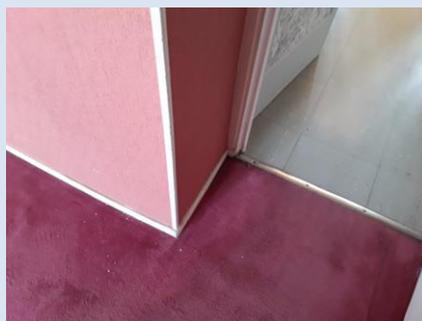
PRELEVEMENT : 13LDJ0702P005			
NOM DU CLIENT	NUMERO DU DOSSIER	PIECE OU LOCAL	
OPH77	13LDJ0702 18/05/2018	Chambre 2	
ELEMENT	DESCRIPTIF DU LABORATOIRE	DATE DE PRELEVEMENT	NOM DE L'OPERATEUR
Moquette	Moquette rose avec couche en mousse et poussières + colle polymère jaune non séparable + bois sous forme de fibres	18/05/2018	BEDEL Gaetan
LOCALISATION		RESULTAT	
Sol		Amiante non détecté

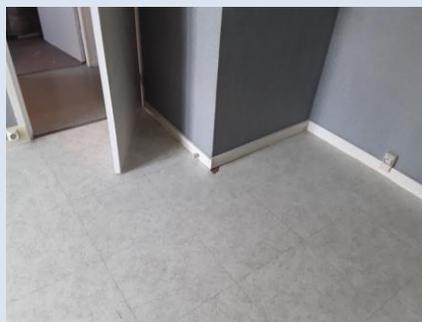
PRELEVEMENT : 13LDJ0702P006			
NOM DU CLIENT	NUMERO DU DOSSIER	PIECE OU LOCAL	
OPH77	13LDJ0702 18/05/2018	Chambre 3	
ELEMENT	DESCRIPTIF DU LABORATOIRE	DATE DE PRELEVEMENT	NOM DE L'OPERATEUR
Dalle de sol	Revêtement souple gris + colle polymère jaune non séparable + revêtement cassant beige avec couche en toile	18/05/2018	BEDEL Gaetan
LOCALISATION		RESULTAT	
Sol		Amiante non détecté

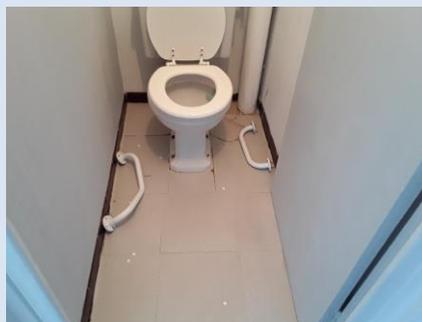
PRELEVEMENT : 13LDJ0702P007			
NOM DU CLIENT	NUMERO DU DOSSIER	PIECE OU LOCAL	
OPH77	13LDJ0702 18/05/2018	WC	
ELEMENT	DESCRIPTIF DU LABORATOIRE	DATE DE PRELEVEMENT	NOM DE L'OPERATEUR
Dalle de sol	Revêtement cassant blanc + colle polymère incolore non séparable	18/05/2018	BEDEL Gaetan
LOCALISATION		RESULTAT	
Sol		Fr1:Amiante non détecté

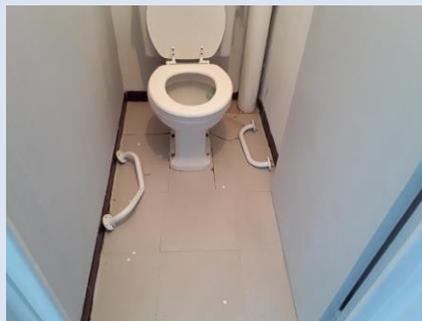
PRELEVEMENT : 13LDJ0702P007			
NOM DU CLIENT	NUMERO DU DOSSIER	PIECE OU LOCAL	
OPH77	13LDJ0702 18/05/2018	WC	
ELEMENT	DESCRIPTIF DU LABORATOIRE	DATE DE PRELEVEMENT	NOM DE L'OPERATEUR
Dalle de sol	Dalle dure cassante grise	18/05/2018	BEDEL Gaetan
LOCALISATION		RESULTAT	
Sol		Fr2:Amiante détecté (Chrysotile)

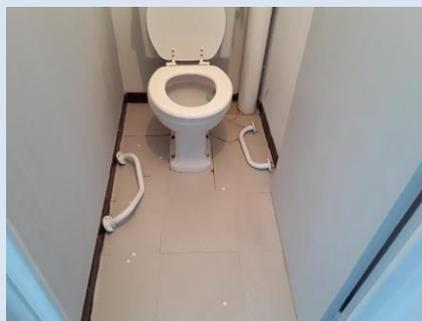
PRELEVEMENT : 13LDJ0702P007

NOM DU CLIENT	NUMERO DU DOSSIER	PIECE OU LOCAL	
OPH77	13LDJ0702 18/05/2018	WC	
ELEMENT	DESCRIPTIF DU LABORATOIRE	DATE DE PRELEVEMENT	NOM DE L'OPERATEUR
Dalle de sol	Colle bitumineuse noire	18/05/2018	BEDEL Gaetan
LOCALISATION		RESULTAT	
Sol		Fr3:Amiante détecté (Chrysotile)

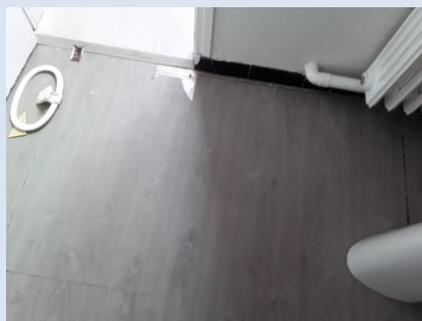
PRELEVEMENT : 13LDJ0702P008

NOM DU CLIENT	NUMERO DU DOSSIER	PIECE OU LOCAL	
OPH77	13LDJ0702 18/05/2018	Salle de bains	
ELEMENT	DESCRIPTIF DU LABORATOIRE	DATE DE PRELEVEMENT	NOM DE L'OPERATEUR
Dalle de sol	Revêtement cassant gris + colle polymère incolore non séparable + revêtement bicouche souple beige et rouge	18/05/2018	BEDEL Gaetan
LOCALISATION		RESULTAT	
Sol		Fr1:Amiante non détecté

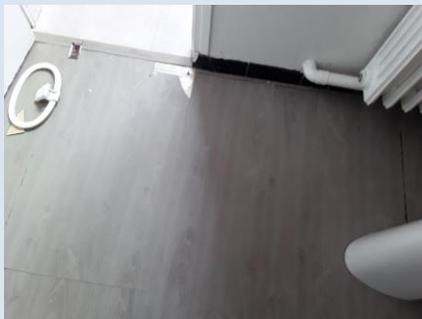
PRELEVEMENT : 13LDJ0702P008

NOM DU CLIENT	NUMERO DU DOSSIER	PIECE OU LOCAL	
OPH77	13LDJ0702 18/05/2018	Salle de bains	
ELEMENT	DESCRIPTIF DU LABORATOIRE	DATE DE PRELEVEMENT	NOM DE L'OPERATEUR
Dalle de sol	Colle bitumineuse noire	18/05/2018	BEDEL Gaetan
LOCALISATION		RESULTAT	
Sol		Fr2:Amiante détecté (Chrysotile)

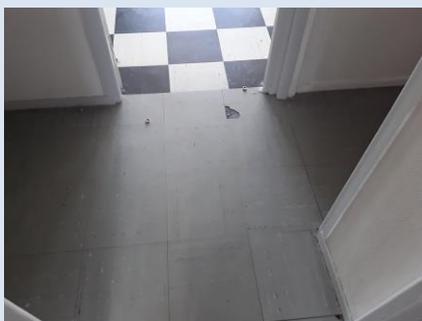
PRELEVEMENT : 13LDJ0702P009

NOM DU CLIENT	NUMERO DU DOSSIER	PIECE OU LOCAL	
OPH77	13LDJ0702 18/05/2018	Entrée	
ELEMENT	DESCRIPTIF DU LABORATOIRE	DATE DE PRELEVEMENT	NOM DE L'OPERATEUR
Dalle de sol	Dalle dure cassante grise	18/05/2018	BEDEL Gaetan
LOCALISATION		RESULTAT	
Sol		Fr1:Amiante détecté (Chrysotile)

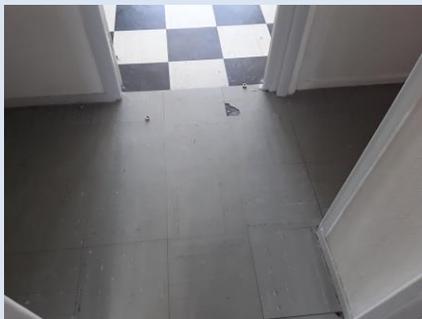
PRELEVEMENT : 13LDJ0702P009			
NOM DU CLIENT	NUMERO DU DOSSIER	PIECE OU LOCAL	
OPH77	13LDJ0702 18/05/2018	Entrée	
ELEMENT	DESCRIPTIF DU LABORATOIRE	DATE DE PRELEVEMENT	NOM DE L'OPERATEUR
Dalle de sol	Colle bitumineuse noire	18/05/2018	BEDEL Gaetan
LOCALISATION		RESULTAT	
Sol		Fr2:Amiante détecté (Chrysotile)

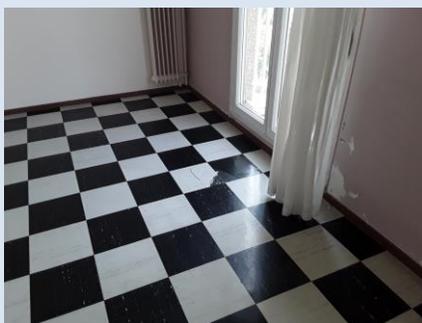
PRELEVEMENT : 13LDJ0702P010			
NOM DU CLIENT	NUMERO DU DOSSIER	PIECE OU LOCAL	
OPH77	13LDJ0702 18/05/2018	Chambre 1	
ELEMENT	DESCRIPTIF DU LABORATOIRE	DATE DE PRELEVEMENT	NOM DE L'OPERATEUR
Dalle de sol	Dalle dure cassante grise	18/05/2018	BEDEL Gaetan
LOCALISATION		RESULTAT	
Sol		Fr1:Amiante détecté (Chrysotile)

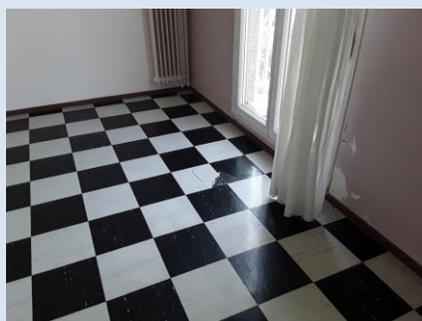
PRELEVEMENT : 13LDJ0702P010			
NOM DU CLIENT	NUMERO DU DOSSIER	PIECE OU LOCAL	
OPH77	13LDJ0702 18/05/2018	Chambre 1	
ELEMENT	DESCRIPTIF DU LABORATOIRE	DATE DE PRELEVEMENT	NOM DE L'OPERATEUR
Dalle de sol	Colle bitumineuse noire + ragréage blanc non séparable	18/05/2018	BEDEL Gaetan
LOCALISATION		RESULTAT	
Sol		Fr2:Amiante détecté (Chrysotile)

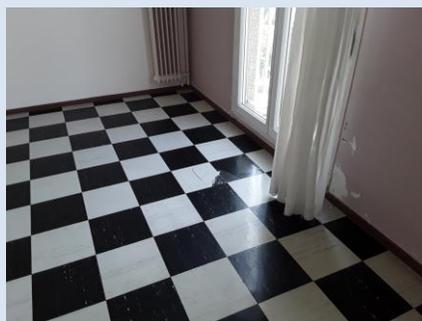
PRELEVEMENT : 13LDJ0702P010			
NOM DU CLIENT	NUMERO DU DOSSIER	PIECE OU LOCAL	
OPH77	13LDJ0702 18/05/2018	Chambre 1	
ELEMENT	DESCRIPTIF DU LABORATOIRE	DATE DE PRELEVEMENT	NOM DE L'OPERATEUR
Dalle de sol	Dalle dure cassante noire	18/05/2018	BEDEL Gaetan
LOCALISATION		RESULTAT	
Sol		Fr3:Amiante détecté (Chrysotile)

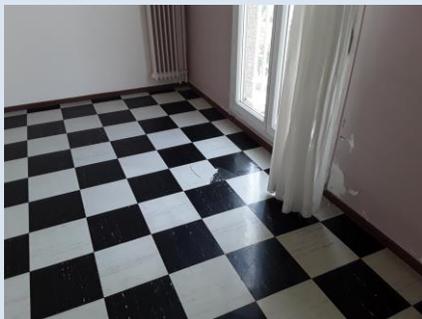
PRELEVEMENT : 13LDJ0702P010

NOM DU CLIENT	NUMERO DU DOSSIER	PIECE OU LOCAL	
OPH77	13LDJ0702 18/05/2018	Chambre 1	
ELEMENT	DESCRIPTIF DU LABORATOIRE	DATE DE PRELEVEMENT	NOM DE L'OPERATEUR
Dalle de sol	Colle bitumineuse noire	18/05/2018	BEDEL Gaetan
LOCALISATION		RESULTAT	
Sol		Fr4:Amiante détecté (Chrysotile)

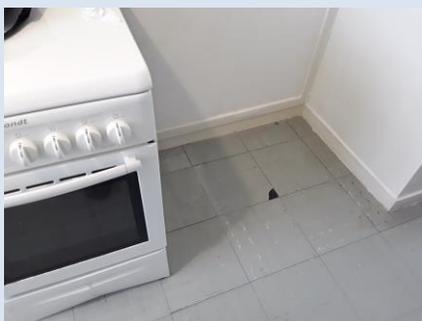
PRELEVEMENT : 13LDJ0702P011

NOM DU CLIENT	NUMERO DU DOSSIER	PIECE OU LOCAL	
OPH77	13LDJ0702 18/05/2018	Cuisine	
ELEMENT	DESCRIPTIF DU LABORATOIRE	DATE DE PRELEVEMENT	NOM DE L'OPERATEUR
Dalle de sol	Dalle dure cassante grise	18/05/2018	BEDEL Gaetan
LOCALISATION		RESULTAT	
Sol		Fr1:Amiante détecté (Chrysotile)

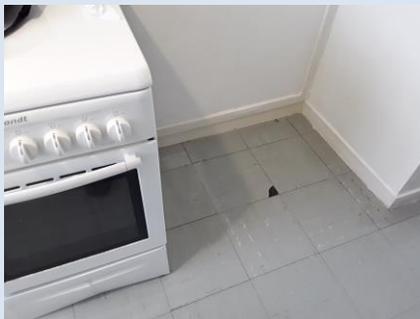
PRELEVEMENT : 13LDJ0702P011

NOM DU CLIENT	NUMERO DU DOSSIER	PIECE OU LOCAL	
OPH77	13LDJ0702 18/05/2018	Cuisine	
ELEMENT	DESCRIPTIF DU LABORATOIRE	DATE DE PRELEVEMENT	NOM DE L'OPERATEUR
Dalle de sol	Colle bitumineuse noire	18/05/2018	BEDEL Gaetan
LOCALISATION		RESULTAT	
Sol		Fr2:Amiante détecté (Chrysotile)

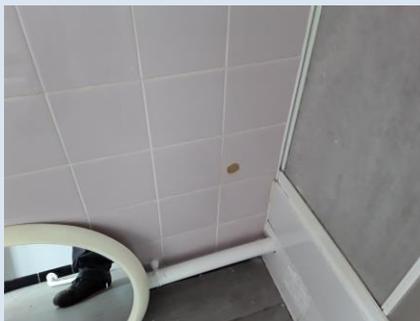
PRELEVEMENT : 13LDJ0702P012

NOM DU CLIENT	NUMERO DU DOSSIER	PIECE OU LOCAL	
OPH77	13LDJ0702 18/05/2018	Salle de bains	
ELEMENT	DESCRIPTIF DU LABORATOIRE	DATE DE PRELEVEMENT	NOM DE L'OPERATEUR
Faïence 1	Colle beige + couche plâtrée blanche non séparable + carrelage	18/05/2018	BEDEL Gaetan
LOCALISATION		RESULTAT	
Mur B		Amiante non détecté

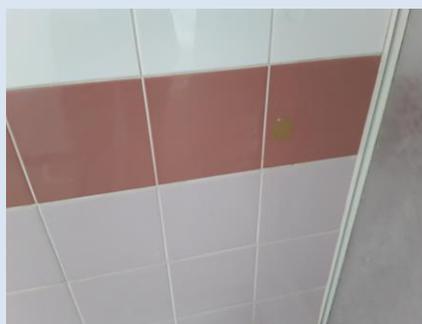
PRELEVEMENT : 13LDJ0702P013			
NOM DU CLIENT	NUMERO DU DOSSIER	PIECE OU LOCAL	
OPH77	13LDJ0702 18/05/2018	Salle de bains	
ELEMENT	DESCRIPTIF DU LABORATOIRE	DATE DE PRELEVEMENT	NOM DE L'OPERATEUR
Faïence 2	Colle beige + couche plâtreuse blanche non séparable + matériau compact gris + carrelage	18/05/2018	BEDEL Gaetan
LOCALISATION		RESULTAT	
Mur B		Amiante non détecté

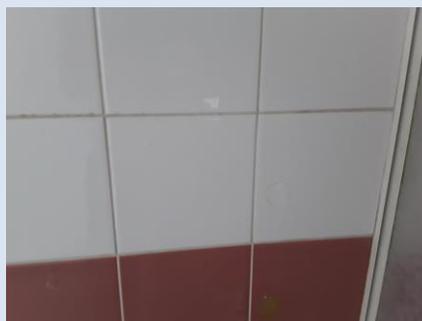
PRELEVEMENT : 13LDJ0702P014			
NOM DU CLIENT	NUMERO DU DOSSIER	PIECE OU LOCAL	
OPH77	13LDJ0702 18/05/2018	Salle de bains	
ELEMENT	DESCRIPTIF DU LABORATOIRE	DATE DE PRELEVEMENT	NOM DE L'OPERATEUR
faïence 3	Colle beige + couche plâtreuse blanche non séparable + carrelage	18/05/2018	BEDEL Gaetan
LOCALISATION		RESULTAT	
Mur B		Amiante non détecté
