Rapport de mission de repérage des matériaux et produits contenant de l'amiante avant réalisation de travaux

12 SQUARE DE LORIENT

77000 MELUN

RAPPORT N° :	13LDK0301	Laboratoire d'Analyses :	ITGA
Repérage réalisé le :	18/12/2018	Adresse laboratoire :	3 RUE ARMAND HERPIN LACROIX - CS 46537 35065 RENNES CEDEX
Accompagnateur :		Numéro d'accréditation :	1-5967
Par :	Guillaume ROGEZ	Organisme d'assurance professionnelle :	AXA France
N° certificat :	8073002	Adresse assurance :	313 Terrasses de l'Arche 92727 NANTERRE CEDEX
Date d'obtention :	09/10/2017	N° de contrat d'assurance :	10063271004
Organisme certificateur	BUREAU VERITAS 60 Avenue du General de Gaulle - Immeuble Le Guillaumet - 92046 PARIS LA DEFENSE	Date de validité :	31/12/2018

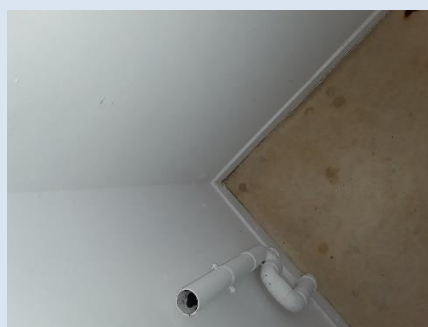
EMPLACEMENT

PRELEVEMENT : 13LDK0301P001			
NOM DU CLIENT	NUMERO DU DOSSIER		PIECE OU LOCAL
OPH77	13LDK0301 18/12/2018		Séchoir (RC)
ELEMENT	DESCRIPTIF DU LABORATOIRE	DATE DE PRELEVEMENT	NOM DE L'OPERATEUR
Revêtement de sols	Revêtement souple beige + colle polymère jaune avec poussières + ragréage gris en faible quantité non séparable	18/12/2018	ROGEZ Guillaume
LOCALISATION		RESULTAT	
Sol		Amiante non détecté
