## Rapport de mission de repérage des matériaux et produits contenant de l'amiante avant réalisation de travaux

Norme NF X 46-020 V .2017

5 Square de Lorient - Logement 2 - ESC DD - R+2

RAPPORT N° :	13LDD0202	Laboratoire d'Analyses :	ITGA
Repérage réalisé le :	03/12/2019	Adresse laboratoire :	3 RUE ARMAND HERPIN LACROIX - CS 46537 35065 RENNES CEDEX
Accompagnateur :		Numéro d'accréditation :	1-5967
Par :	ahmed HOURIA	Organisme d'assurance professionnelle :	AXA France
N° certificat :	8162897	Adresse assurance :	313 Terrasses de l'Arche 92727 NANTERRE CEDEX
Date d'obtention :	13/12/2018	N° de contrat d'assurance :	10158549604
Organisme certificateur	Bureau Véritas	Date de validité :	31/12/2019

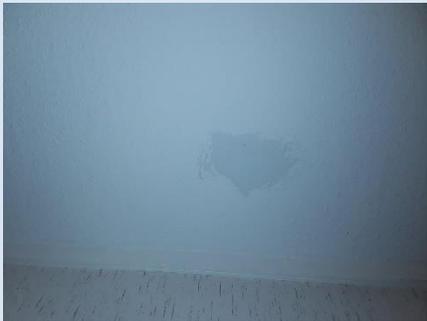
PRELEVEMENT : 13LDD0202P001			
NOM DU CLIENT	NUMERO DU DOSSIER		PIECE OU LOCAL
HABITAT 77-OPH DE SEINE ET MARNE	13LDD0202 03/12/2019		Balcon (R+2)
ELEMENT	DESCRIPTIF DU LABORATOIRE	DATE DE PRELEVEMENT	NOM DE L'OPERATEUR
Enduit / Peinture béton	Peintures multiples non séparable + enduit plâtreux blanc en vrac avec poussières + matériau gris en faible quantité non séparable	03/12/2019	HOURIA ahmed
LOCALISATION		RESULTAT	
Plafond		Amiante non détecté	
EMPLACEMENT

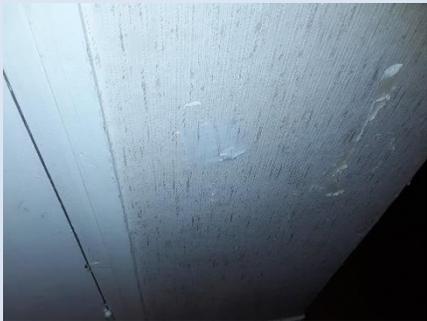
PRELEVEMENT : 13LDD0202P002			
NOM DU CLIENT	NUMERO DU DOSSIER		PIECE OU LOCAL
HABITAT 77-OPH DE SEINE ET MARNE	13LDD0202 03/12/2019		Balcon (R+2)
ELEMENT	DESCRIPTIF DU LABORATOIRE	DATE DE PRELEVEMENT	NOM DE L'OPERATEUR
Enduit / Peinture	Peinture en faible quantité non séparable + enduit plâtreux blanc en vrac + matériau rouge en faible quantité non séparable	03/12/2019	HOURIA ahmed
LOCALISATION		RESULTAT	
Mur D		Amiante non détecté	
EMPLACEMENT

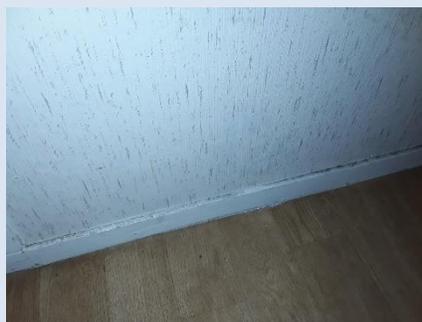
PRELEVEMENT : 13LDD0202P003			
NOM DU CLIENT	NUMERO DU DOSSIER		PIECE OU LOCAL
HABITAT 77-OPH DE SEINE ET MARNE	13LDD0202 03/12/2019		Balcon (R+2)
ELEMENT	DESCRIPTIF DU LABORATOIRE	DATE DE PRELEVEMENT	NOM DE L'OPERATEUR
Enduit / Peinture béton	Peinture non séparable + papier non séparable + enduit plâtreux blanc en vrac	03/12/2019	HOURIA ahmed
LOCALISATION		RESULTAT	
Mur B		Amiante non détecté	
EMPLACEMENT

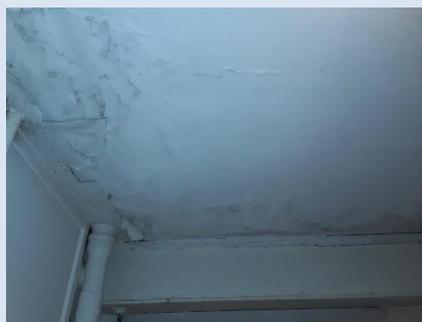
PRELEVEMENT : 13LDD0202P004			
NOM DU CLIENT	NUMERO DU DOSSIER		PIECE OU LOCAL
HABITAT 77-OPH DE SEINE ET MARNE	13LDD0202 03/12/2019		Cuisine (R+2)
ELEMENT	DESCRIPTIF DU LABORATOIRE	DATE DE PRELEVEMENT	NOM DE L'OPERATEUR
Enduit / Peinture béton	Peintures multiples non séparable + enduit plâtreux blanc en vrac + matériau gris en faible quantité non séparable	03/12/2019	HOURIA ahmed
LOCALISATION		RESULTAT	
Plafond		Amiante non détecté	
EMPLACEMENT

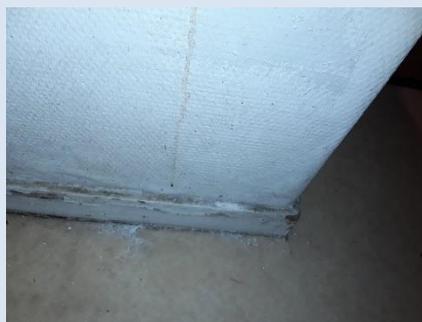
PRELEVEMENT : 13LDD0202P005			
NOM DU CLIENT	NUMERO DU DOSSIER	PIECE OU LOCAL	
HABITAT 77-OPH DE SEINE ET MARNE	13LDD0202 03/12/2019	Cuisine (R+2)	
ELEMENT	DESCRIPTIF DU LABORATOIRE	DATE DE PRELEVEMENT	NOM DE L'OPERATEUR
Enduit / Peinture	Peintures multiples non séparable + enduit plâtreux blanc en vrac	03/12/2019	HOURIA ahmed
LOCALISATION		RESULTAT	
Mur D		Amiante non détecté

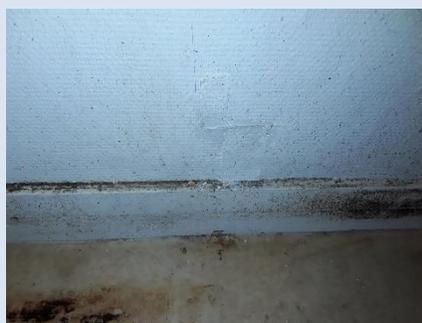
PRELEVEMENT : 13LDD0202P006			
NOM DU CLIENT	NUMERO DU DOSSIER	PIECE OU LOCAL	
HABITAT 77-OPH DE SEINE ET MARNE	13LDD0202 03/12/2019	Cuisine (R+2)	
ELEMENT	DESCRIPTIF DU LABORATOIRE	DATE DE PRELEVEMENT	NOM DE L'OPERATEUR
Enduit / Peinture béton	Peintures multiples non séparable + enduit plâtreux blanc en vrac	03/12/2019	HOURIA ahmed
LOCALISATION		RESULTAT	
Mur C		Amiante non détecté

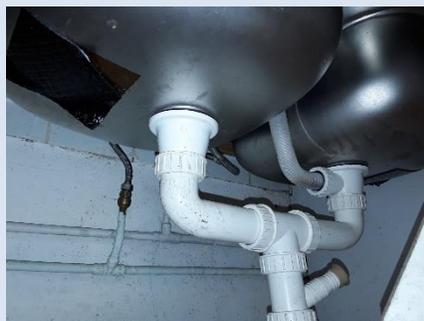
PIECE	ETAGE	ELEMENTS	DESCRIPTIF LABORATOIRE	Echantillon	REPERAGE	ETAT	RESULTAT	METHODE
Cuisine	R+2	Tampon bitumineux	Tampon bitumineux noir	13LDD0202P007	Sous évier	BON ETAT	Amiante non détecté	RESULTAT ANALYSE

PRELEVEMENT : 13LDD0202P007			
NOM DU CLIENT	NUMERO DU DOSSIER	PIECE OU LOCAL	
HABITAT 77-OPH DE SEINE ET MARNE	13LDD0202 03/12/2019	Cuisine (R+2)	
ELEMENT	DESCRIPTIF DU LABORATOIRE	DATE DE PRELEVEMENT	NOM DE L'OPERATEUR
Tampon bitumineux	Tampon bitumineux noir	03/12/2019	HOURIA ahmed
LOCALISATION		RESULTAT	
Sous évier		Amiante non détecté
