Rapport de mission de repérage des matériaux et produits contenant de l'amiante avant réalisation de travaux

4 SQUARE DE LORIENT - APT 2

77000 MELUN

RAPPORT N° :	13LDC0802	Laboratoire d'Analyses :	ITGA
Repérage réalisé le :	12/09/2017	Adresse laboratoire :	3 RUE ARMAND HERPIN LACROIX - CS 46537 35065 RENNES CEDEX
Accompagnateur :		Numéro d'accréditation :	1-5967
Par :	Mickaël Julien	Organisme d'assurance professionnelle :	ALLIANZ
N° certificat :	CPDI 4129	Adresse assurance :	Direction Opérations Entreprises 5C Esplanade Charles de Gaulle 33081 BORDEAUX CEDEX
Date d'obtention :	01/01/2017	N° de contrat d'assurance :	55897385
Organisme certificateur	I.CERT Parc Edonia - Bâtiment G - Rue de la Terre Victoria - 35760 SAINT-GREGOIRE	Date de validité :	31/12/2017

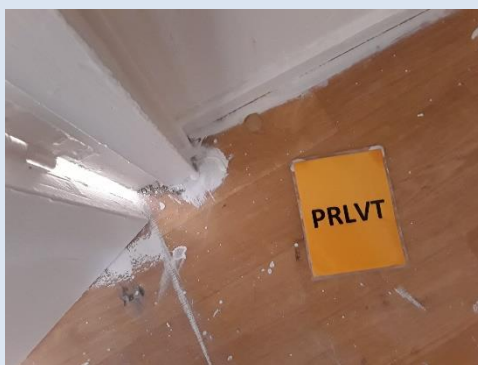
PRELEVEMENT : 13LDC0802P002			
NOM DU CLIENT	NUMERO DU DOSSIER		PIECE OU LOCAL
OPH77	13LDC0802 12/09/2017		Placard 2
ELEMENT	DESCRIPTIF DU LABORATOIRE	DATE DE PRELEVEMENT	NOM DE L'OPERATEUR
Revêtement souple	Revêtement souple beige + colle polymère jaune + revêtement souple orange + colle polymère jaune non séparable + ragréage gris + sous couche de ragréage blanche non séparable	12/09/2017	JULIEN Mickaël
LOCALISATION		RESULTAT	
Sol		Amiante non détecté

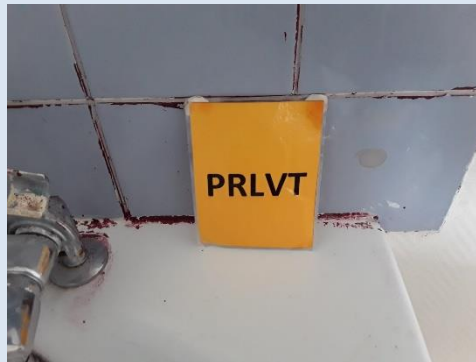
PRELEVEMENT : 13LDC0802P004			
NOM DU CLIENT	NUMERO DU DOSSIER		PIECE OU LOCAL
OPH77	13LDC0802 12/09/2017		Salle de bains
ELEMENT	DESCRIPTIF DU LABORATOIRE	DATE DE PRELEVEMENT	NOM DE L'OPERATEUR
Faïence 1	Colle beige + couche plâtreuse blanche + carrelage	12/09/2017	JULIEN Mickaël
LOCALISATION		RESULTAT	
Mur C		Amiante non détecté	
EMPLACEMENT

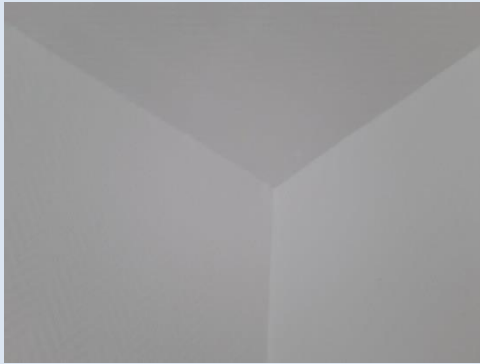
PRELEVEMENT : 13LDC0802P005			
NOM DU CLIENT	NUMERO DU DOSSIER		PIECE OU LOCAL
OPH77	13LDC0802 12/09/2017		Salle de bains
ELEMENT	DESCRIPTIF DU LABORATOIRE	DATE DE PRELEVEMENT	NOM DE L'OPERATEUR
Enduit béton	Enduit plâtreux blanc en vrac + toile fibreuse blanche non séparable + peinture non séparable	12/09/2017	JULIEN Mickaël
LOCALISATION		RESULTAT	
Plafond		Amiante non détecté	
EMPLACEMENT

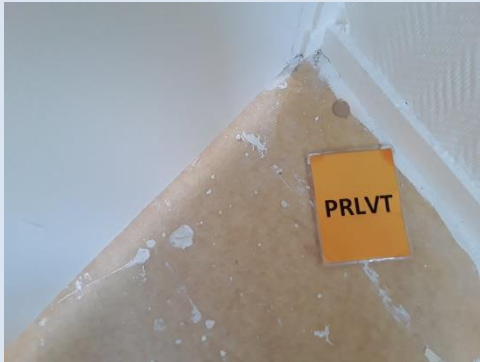
PIECE	ETAGE	ELEMENTS	N° Echantillon	REPERAGE	ETAT	RESULTAT
Cuisine	R+8	Colle polymère jaune non séparable + colle polymère jaune non séparable + colle bitumineuse noire + peinture non séparable	13LDC0802P009	Sol	BON ETAT	Fr2:Amiante détecté (Chrysotile)

PRELEVEMENT : 13LDC0802P009			
NOM DU CLIENT	NUMERO DU DOSSIER		PIECE OU LOCAL
OPH77	13LDC0802 12/09/2017		Cuisine
ELEMENT	DESCRIPTIF DU LABORATOIRE	DATE DE PRELEVEMENT	NOM DE L'OPERATEUR
Revêtement souple	Colle polymère jaune non séparable + colle polymère jaune non séparable + colle bitumineuse noire + peinture non séparable	12/09/2017	JULIEN Mickaël
LOCALISATION		RESULTAT	
Sol		Fr2:Amiante détecté (Chrysotile)	
EMPLACEMENT

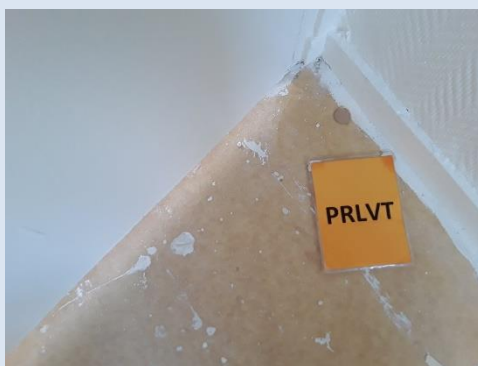
PRELEVEMENT : 13LDC0802P009			
NOM DU CLIENT	NUMERO DU DOSSIER		PIECE OU LOCAL
OPH77	13LDC0802 12/09/2017		Cuisine
ELEMENT	DESCRIPTIF DU LABORATOIRE	DATE DE PRELEVEMENT	NOM DE L'OPERATEUR
Revêtement souple	Revêtement souple beige + ragréage rose + revêtement souple jaune + ragréage gris	12/09/2017	JULIEN Mickaël
LOCALISATION		RESULTAT	
Sol		Fr1:Amiante non détecté

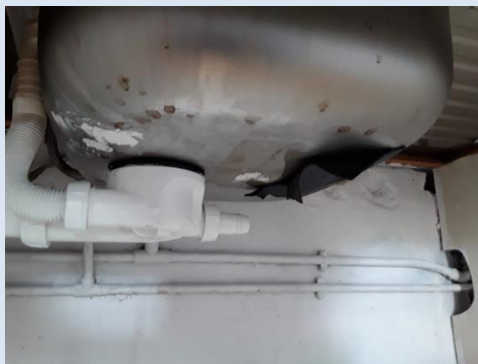
PRELEVEMENT : 13LDC0802P010			
NOM DU CLIENT	NUMERO DU DOSSIER		PIECE OU LOCAL
OPH77	13LDC0802 12/09/2017		Cuisine
ELEMENT	DESCRIPTIF DU LABORATOIRE	DATE DE PRELEVEMENT	NOM DE L'OPERATEUR
Revêtement bitumineux	Tampon bitumineux noir	12/09/2017	JULIEN Mickaël
LOCALISATION		RESULTAT	
Sous évier		Amiante non détecté
