Rapport de mission de repérage des matériaux et produits contenant de l'amiante avant réalisation de travaux

6 SQUARE DE LORIENT - APT 2

77000 MELUN

Rapport N° : **13LDE0702** **12/09/2017**
Date d'édition : 19/09/2017

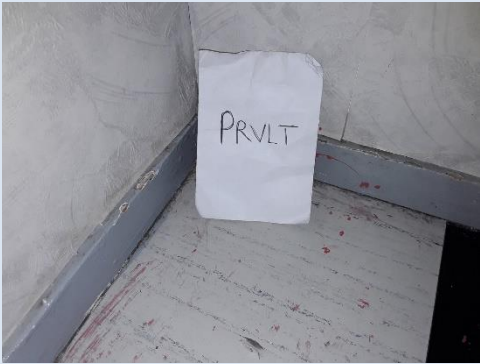
PRELEVEMENT : 13LDE0702P001			
NOM DU CLIENT	NUMERO DU DOSSIER		PIECE OU LOCAL
OPH77	13LDE0702 12/09/2017		Chambre 1
ELEMENT	DESCRIPTIF DU LABORATOIRE	DATE DE PRELEVEMENT	NOM DE L'OPERATEUR
Enduit / Peinture béton	Enduit plâtreux blanc en vrac + peinture non séparable	12/09/2017	BEDEL Gaetan
LOCALISATION		RESULTAT	
Mur A		Amiante non détecté	
EMPLACEMENT

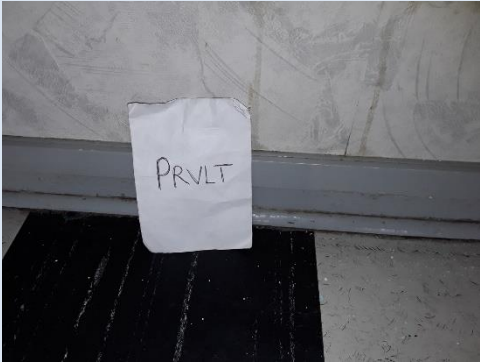
PRELEVEMENT : 13LDE0702P002			
NOM DU CLIENT	NUMERO DU DOSSIER		PIECE OU LOCAL
OPH77	13LDE0702 12/09/2017		Séjour
ELEMENT	DESCRIPTIF DU LABORATOIRE	DATE DE PRELEVEMENT	NOM DE L'OPERATEUR
Enduit brique plâtrière	Enduit plâtreux blanc en vrac + papier non séparable + peinture non séparable	12/09/2017	BEDEL Gaetan
LOCALISATION		RESULTAT	
Mur D		Amiante non détecté	
EMPLACEMENT

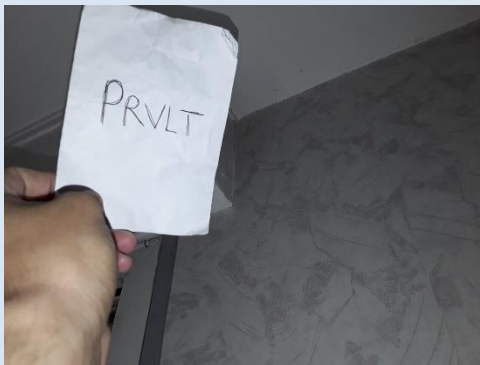
PRELEVEMENT : 13LDE0702P003			
NOM DU CLIENT	NUMERO DU DOSSIER		PIECE OU LOCAL
OPH77	13LDE0702 12/09/2017		Séjour
ELEMENT	DESCRIPTIF DU LABORATOIRE	DATE DE PRELEVEMENT	NOM DE L'OPERATEUR
Enduit / Peinture béton	Enduit plâtreux blanc en vrac + peinture non séparable	12/09/2017	BEDEL Gaetan
LOCALISATION		RESULTAT	
Plafond		Amiante non détecté	
EMPLACEMENT

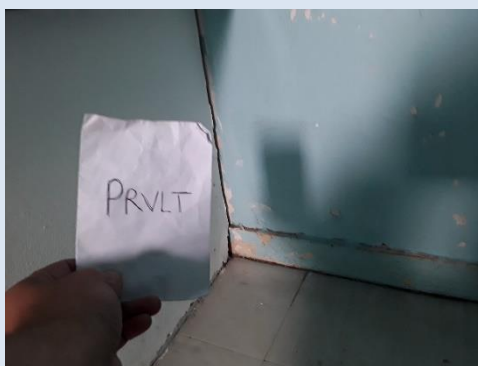
PRELEVEMENT : 13LDE0702P005			
NOM DU CLIENT	NUMERO DU DOSSIER		PIECE OU LOCAL
OPH77	13LDE0702 12/09/2017		Salle de bains
ELEMENT	DESCRIPTIF DU LABORATOIRE	DATE DE PRELEVEMENT	NOM DE L'OPERATEUR
Enduit brique plâtrière	Enduit plâtreux blanc en vrac + peinture non séparable	12/09/2017	BEDEL Gaetan
LOCALISATION		RESULTAT	
Mur C		Amiante non détecté

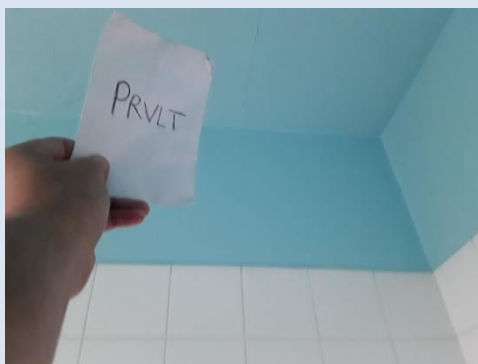
PRELEVEMENT : 13LDE0702P006			
NOM DU CLIENT	NUMERO DU DOSSIER		PIECE OU LOCAL
OPH77	13LDE0702 12/09/2017		Salle de bains
ELEMENT	DESCRIPTIF DU LABORATOIRE	DATE DE PRELEVEMENT	NOM DE L'OPERATEUR
Enduit / Peinture béton	Enduit plâtreux blanc en vrac + peinture non séparable	12/09/2017	BEDEL Gaetan
LOCALISATION		RESULTAT	
Plafond		Amiante non détecté

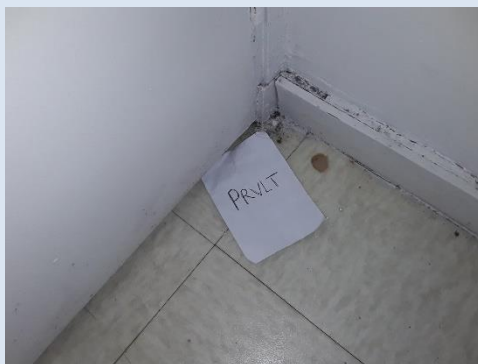
PRELEVEMENT : 13LDE0702P007			
NOM DU CLIENT	NUMERO DU DOSSIER		PIECE OU LOCAL
OPH77	13LDE0702 12/09/2017		Cuisine
ELEMENT	DESCRIPTIF DU LABORATOIRE	DATE DE PRELEVEMENT	NOM DE L'OPERATEUR
Dalle de sol	Colle bitumineuse noire + ragréage gris en faible quantité non séparable	12/09/2017	BEDEL Gaetan

LOCALISATION	RESULTAT
Sol	Fr2:Amiante détecté (Chrysotile)

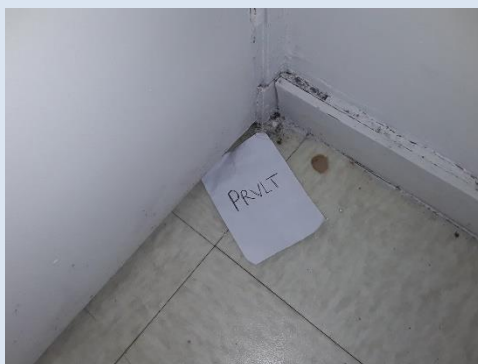
PRELEVEMENT : 13LDE0702P007			
NOM DU CLIENT	NUMERO DU DOSSIER		PIECE OU LOCAL
OPH77	13LDE0702 12/09/2017		Cuisine
ELEMENT	DESCRIPTIF DU LABORATOIRE	DATE DE PRELEVEMENT	NOM DE L'OPERATEUR
Dalle de sol	Revêtement souple beige + matériau compact gris hétérogène	12/09/2017	BEDEL Gaetan

LOCALISATION	RESULTAT
Sol	Fr1:Amiante non détecté

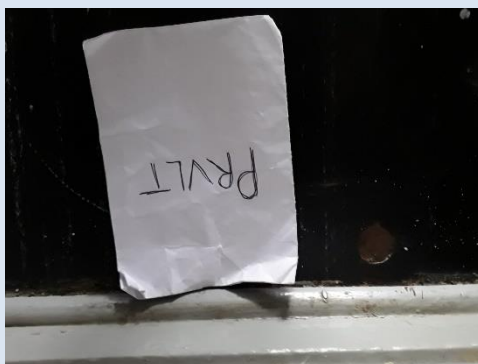
PRELEVEMENT : 13LDE0702P008			
NOM DU CLIENT	NUMERO DU DOSSIER		PIECE OU LOCAL
OPH77	13LDE0702 12/09/2017		Séjour
ELEMENT	DESCRIPTIF DU LABORATOIRE	DATE DE PRELEVEMENT	NOM DE L'OPERATEUR
Dalle de sol	Matériau compact gris hétérogène	12/09/2017	BEDEL Gaetan
LOCALISATION		RESULTAT	
Sol		Fr3:Amiante non détecté

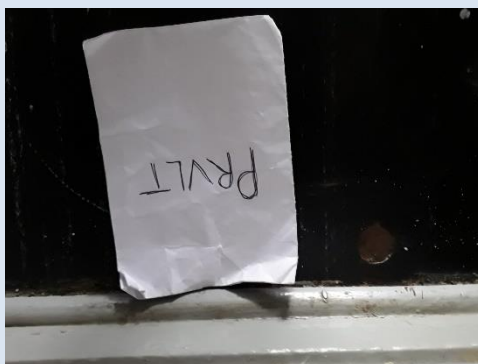
PRELEVEMENT : 13LDE0702P008			
NOM DU CLIENT	NUMERO DU DOSSIER		PIECE OU LOCAL
OPH77	13LDE0702 12/09/2017		Séjour
ELEMENT	DESCRIPTIF DU LABORATOIRE	DATE DE PRELEVEMENT	NOM DE L'OPERATEUR
Dalle de sol	Colle bitumineuse noire + ragréage gris non séparable	12/09/2017	BEDEL Gaetan
LOCALISATION		RESULTAT	
Sol		Fr2:Amiante détecté (Chrysotile)

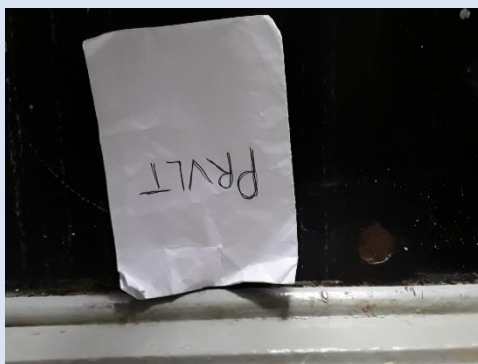
PRELEVEMENT : 13LDE0702P008			
NOM DU CLIENT	NUMERO DU DOSSIER		PIECE OU LOCAL
OPH77	13LDE0702 12/09/2017		Séjour
ELEMENT	DESCRIPTIF DU LABORATOIRE	DATE DE PRELEVEMENT	NOM DE L'OPERATEUR
Dalle de sol	Dalle dure cassante noire	12/09/2017	BEDEL Gaetan
LOCALISATION		RESULTAT	
Sol		Fr1:Amiante détecté (Chrysotile)

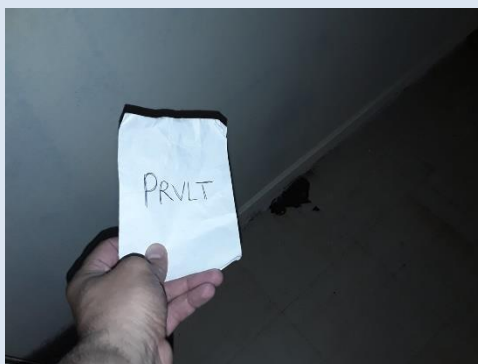
PRELEVEMENT : 13LDE0702P009			
NOM DU CLIENT	NUMERO DU DOSSIER		PIECE OU LOCAL
OPH77	13LDE0702 12/09/2017		Chambre 2
ELEMENT	DESCRIPTIF DU LABORATOIRE	DATE DE PRELEVEMENT	NOM DE L'OPERATEUR
Dalle de sol	Colle polymère jaune non séparable + matériau rouge avec couche en toile	12/09/2017	BEDEL Gaetan
LOCALISATION		RESULTAT	
Sol		Fr2:Amiante non détecté

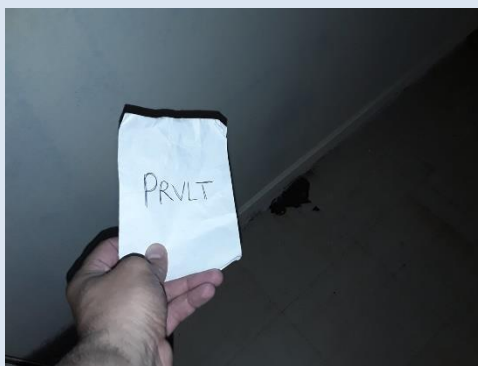
PRELEVEMENT : 13LDE0702P009			
NOM DU CLIENT	NUMERO DU DOSSIER		PIECE OU LOCAL
OPH77	13LDE0702 12/09/2017		Chambre 2
ELEMENT	DESCRIPTIF DU LABORATOIRE	DATE DE PRELEVEMENT	NOM DE L'OPERATEUR
Dalle de sol	Dalle dure cassante beige	12/09/2017	BEDEL Gaetan
LOCALISATION		RESULTAT	
Sol		Fr1:Amiante non détecté

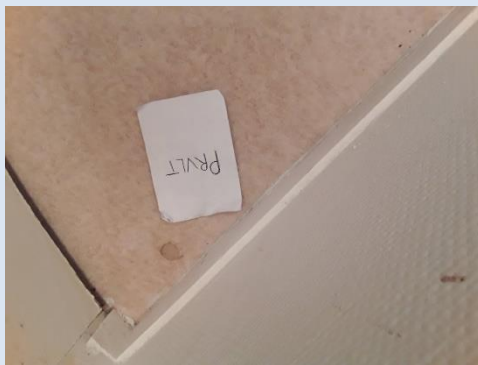
PRELEVEMENT : 13LDE0702P010			
NOM DU CLIENT	NUMERO DU DOSSIER		PIECE OU LOCAL
OPH77	13LDE0702 12/09/2017		WC
ELEMENT	DESCRIPTIF DU LABORATOIRE	DATE DE PRELEVEMENT	NOM DE L'OPERATEUR
Revêtement souple	Colle bitumineuse noire + ragréage gris en faible quantité non séparable	12/09/2017	BEDEL Gaetan
LOCALISATION		RESULTAT	
Sol		Fr2:Amiante détecté (Chrysotile)

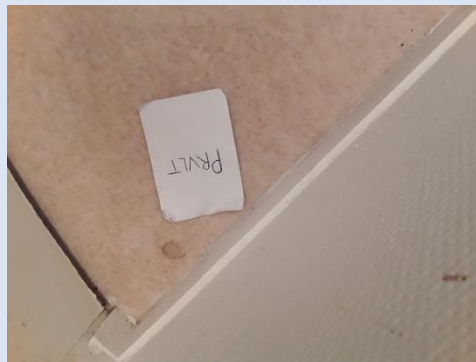
PRELEVEMENT : 13LDE0702P010			
NOM DU CLIENT	NUMERO DU DOSSIER		PIECE OU LOCAL
OPH77	13LDE0702 12/09/2017		WC
ELEMENT	DESCRIPTIF DU LABORATOIRE	DATE DE PRELEVEMENT	NOM DE L'OPERATEUR
Revêtement souple	Revêtement souple beige + matériau compact gris hétérogène	12/09/2017	BEDEL Gaetan
LOCALISATION		RESULTAT	
Sol		Fr1:Amiante non détecté	
EMPLACEMENT

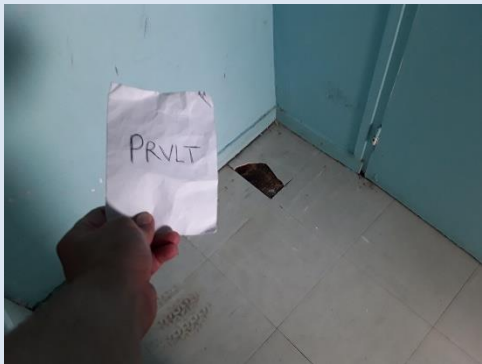
PRELEVEMENT : 13LDE0702P011			
NOM DU CLIENT	NUMERO DU DOSSIER		PIECE OU LOCAL
OPH77	13LDE0702 12/09/2017		Salle de bains
ELEMENT	DESCRIPTIF DU LABORATOIRE	DATE DE PRELEVEMENT	NOM DE L'OPERATEUR
Dalle de sol	Colle bitumineuse noire + peinture non séparable + ragréage gris en vrac non séparable	12/09/2017	BEDEL Gaetan
LOCALISATION		RESULTAT	
Sol		Fr2:Amiante détecté (Chrysotile)	
EMPLACEMENT

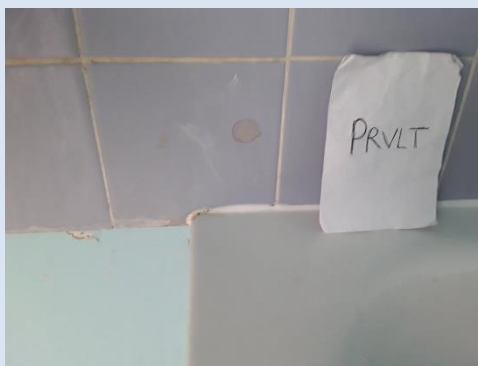
PRELEVEMENT : 13LDE0702P012			
NOM DU CLIENT	NUMERO DU DOSSIER		PIECE OU LOCAL
OPH77	13LDE0702 12/09/2017		Salle de bains
ELEMENT	DESCRIPTIF DU LABORATOIRE	DATE DE PRELEVEMENT	NOM DE L'OPERATEUR
Faïence 1	Colle beige en vrac + carrelage	12/09/2017	BEDEL Gaetan
LOCALISATION		RESULTAT	
Mur B		Amiante non détecté

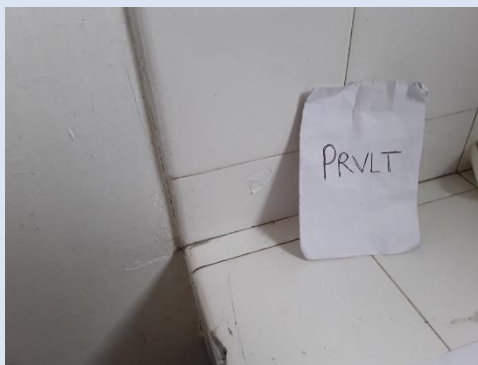
PRELEVEMENT : 13LDE0702P013			
NOM DU CLIENT	NUMERO DU DOSSIER		PIECE OU LOCAL
OPH77	13LDE0702 12/09/2017		Cuisine
ELEMENT	DESCRIPTIF DU LABORATOIRE	DATE DE PRELEVEMENT	NOM DE L'OPERATEUR
Faïence 1	Colle beige en vrac + carrelage	12/09/2017	BEDEL Gaetan
LOCALISATION		RESULTAT	
Mur A		Amiante non détecté
