Rapport de mission de repérage des matériaux et produits contenant de l'amiante avant réalisation de travaux

10 SQUARE DE LORIENT - APT 2

77000 MELUN

RAPPORT N° :	OPH77 13LDI0602	Date d'émission du rapport :	30/06/2017
Le repérage a été réalisé le :	16/06/2017	Accompagnateur :	
Par :	Maxence AVONTS	Laboratoire d'Analyses :	ITGA
N° certificat de qualification :	CPDI 3543	Adresse laboratoire :	3 RUE ARMAND HERPIN LACROIX - CS 46537 35065 RENNES CEDEX
Date d'obtention :	06/08/2015	Numéro d'accréditation :	1-5967
Le présent rapport est établi par une personne dont les compétences sont certifiées par :	I.CERT Parc Edonia - Bâtiment G - Rue de la Terre Victoria - 35760 SAINT-GREGOIRE	Organisme d'assurance professionnelle :	ALLIANZ
		Adresse assurance :	Direction Opérations Entreprises 5C Esplanade Charles de Gaulle 33081 BORDEAUX CEDEX
		N° de contrat d'assurance :	55897385
		Date de validité :	31/12/2017

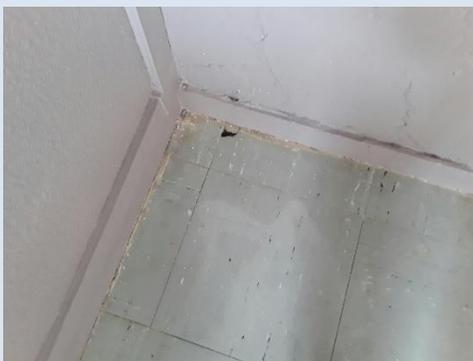
PRELEVEMENT : 13LDI0602P01		
NOM DU CLIENT	NUMERO DU DOSSIER	PIECE OU LOCAL
OPH77	13LDI0602 16/06/2017	Cuisine
MATERIAU	DATE DE PRELEVEMENT	NOM DE L'OPERATEUR
Dalle dure cassante grise + peinture avec poussières non séparable	16/06/2017	AVONTS Maxence
LOCALISATION		RESULTAT
Sols		Fr1:Amiante détecté (Chrysotile)

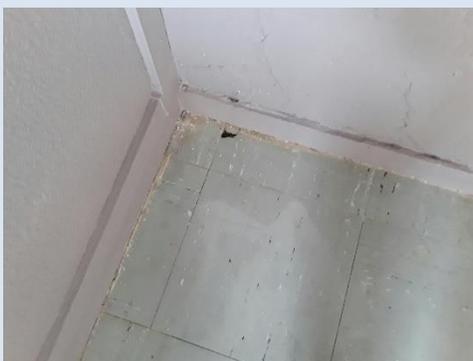
PRELEVEMENT : 13LDI0602P01		
NOM DU CLIENT	NUMERO DU DOSSIER	PIECE OU LOCAL
OPH77	13LDI0602 16/06/2017	Cuisine
MATERIAU	DATE DE PRELEVEMENT	NOM DE L'OPERATEUR
Colle bitumineuse noire	16/06/2017	AVONTS Maxence
LOCALISATION		RESULTAT
Sols		Fr2:Amiante détecté (Chrysotile)

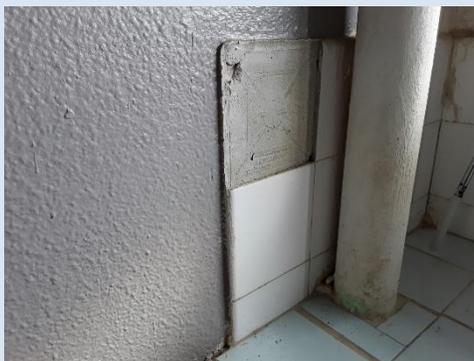
PRELEVEMENT : 13LDI0602P02		
NOM DU CLIENT	NUMERO DU DOSSIER	PIECE OU LOCAL
OPH77	13LDI0602 16/06/2017	Cuisine
MATERIAU	DATE DE PRELEVEMENT	NOM DE L'OPERATEUR
Colle beige en faible quantité non séparable + joint cassant beige + peintures multiples non séparable + carrelage	16/06/2017	AVONTS Maxence
LOCALISATION		RESULTAT
Mur A		Amiante non détecté

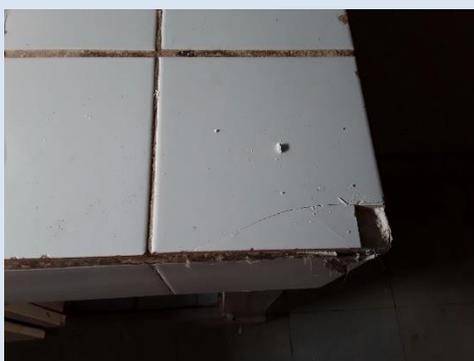
PRELEVEMENT : 13LDI0602P03		
NOM DU CLIENT	NUMERO DU DOSSIER	PIECE OU LOCAL
OPH77	13LDI0602 16/06/2017	Cuisine
MATERIAU	DATE DE PRELEVEMENT	NOM DE L'OPERATEUR
Colle beige + carrelage	16/06/2017	AVONTS Maxence
LOCALISATION		RESULTAT
Paillasse		Amiante non détecté

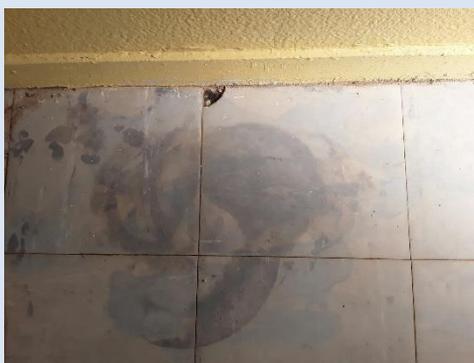
PRELEVEMENT : 13LDI0602P04		
NOM DU CLIENT	NUMERO DU DOSSIER	PIECE OU LOCAL
OPH77	13LDI0602 16/06/2017	Salle de bains
MATERIAU	DATE DE PRELEVEMENT	NOM DE L'OPERATEUR
Colle bitumineuse noire avec poussières + ragréage gris en faible quantité non séparable + peintures multiples non séparable	16/06/2017	AVONTS Maxence
LOCALISATION		RESULTAT
Sols		Fr2:Amiante détecté (Chrysotile)

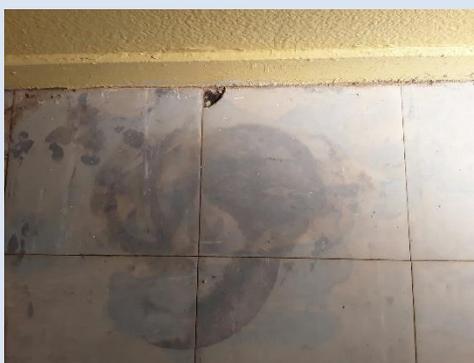
PRELEVEMENT : 13LDI0602P04		
NOM DU CLIENT	NUMERO DU DOSSIER	PIECE OU LOCAL
OPH77	13LDI0602 16/06/2017	Salle de bains
MATERIAU	DATE DE PRELEVEMENT	NOM DE L'OPERATEUR
Revêtement bicouche	16/06/2017	AVONTS Maxence
LOCALISATION		RESULTAT
Sols		Fr1:Amiante non détecté

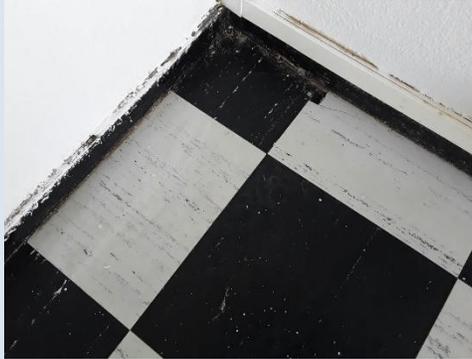
PRELEVEMENT : 13LDI0602P05		
NOM DU CLIENT	NUMERO DU DOSSIER	PIECE OU LOCAL
OPH77	13LDI0602 16/06/2017	Séjour
MATERIAU	DATE DE PRELEVEMENT	NOM DE L'OPERATEUR
Dalle dure cassante noire	16/06/2017	AVONTS Maxence
LOCALISATION		RESULTAT
Sols		Fr2:Amiante détecté (Chrysotile)

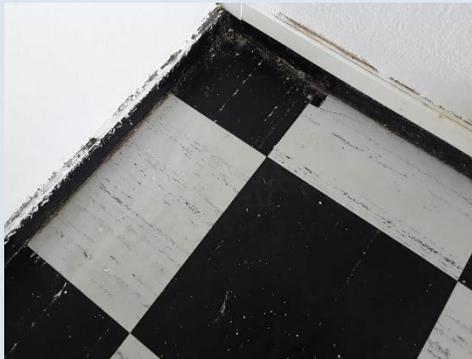
PRELEVEMENT : 13LDI0602P05		
NOM DU CLIENT	NUMERO DU DOSSIER	PIECE OU LOCAL
OPH77	13LDI0602 16/06/2017	Séjour
MATERIAU	DATE DE PRELEVEMENT	NOM DE L'OPERATEUR
Dalle dure cassante beige	16/06/2017	AVONTS Maxence
LOCALISATION		RESULTAT
Sols		Fr1:Amiante détecté (Chrysotile)

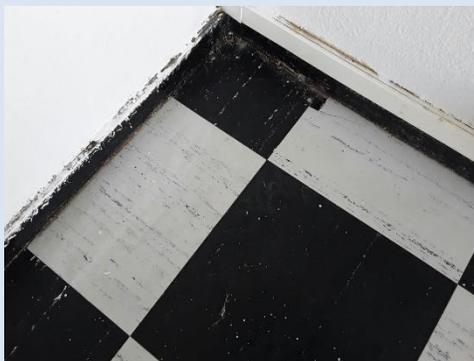
PRELEVEMENT : 13LDI0602P05		
NOM DU CLIENT	NUMERO DU DOSSIER	PIECE OU LOCAL
OPH77	13LDI0602 16/06/2017	Séjour
MATERIAU	DATE DE PRELEVEMENT	NOM DE L'OPERATEUR
Colle bitumineuse noire avec poussières	16/06/2017	AVONTS Maxence
LOCALISATION		RESULTAT
Sols		Fr3:Amiante détecté (Chrysotile)

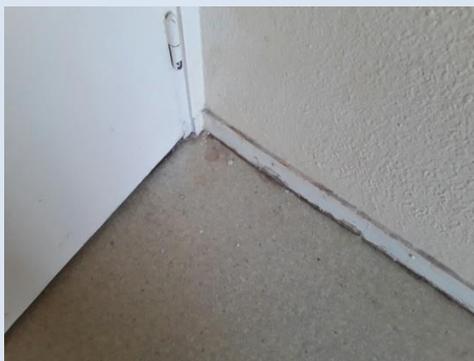
PRELEVEMENT : 13LDI0602P06		
NOM DU CLIENT	NUMERO DU DOSSIER	PIECE OU LOCAL
OPH77	13LDI0602 16/06/2017	Chambre 1
MATERIAU	DATE DE PRELEVEMENT	NOM DE L'OPERATEUR
Revêtement souple beige + colle polymère jaune + revêtement cassant marron	16/06/2017	AVONTS Maxence
LOCALISATION		RESULTAT
Sols		Amiante non détecté

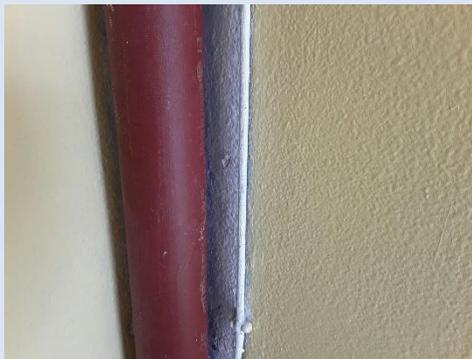
PRELEVEMENT : 13LDI0602P07		
NOM DU CLIENT	NUMERO DU DOSSIER	PIECE OU LOCAL
OPH77	13LDI0602 16/06/2017	Salle de bains
MATERIAU	DATE DE PRELEVEMENT	NOM DE L'OPERATEUR
Enduit plâtreux blanc en vrac non séparable + matériau rose en vrac non séparable + peintures multiples non séparable	16/06/2017	AVONTS Maxence
LOCALISATION	RESULTAT	
Mur A	Amiante non détecté

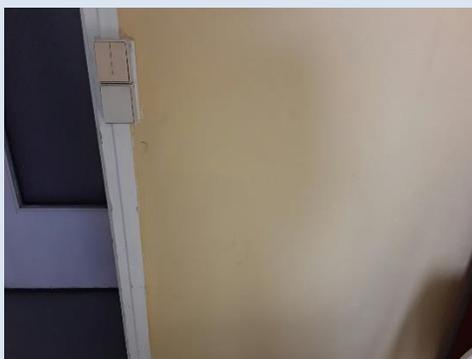
PRELEVEMENT : 13LDI0602P08		
NOM DU CLIENT	NUMERO DU DOSSIER	PIECE OU LOCAL
OPH77	13LDI0602 16/06/2017	Salle de bains
MATERIAU	DATE DE PRELEVEMENT	NOM DE L'OPERATEUR
Enduit plâtreux blanc en vrac non séparable + matériau rose en faible quantité non séparable + peintures multiples non séparable	16/06/2017	AVONTS Maxence
LOCALISATION	RESULTAT	
Mur D	Amiante non détecté

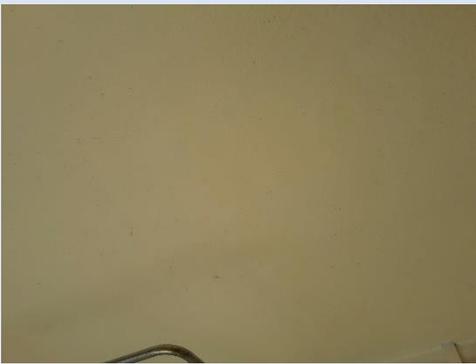
PRELEVEMENT : 13LDI0602P09		
NOM DU CLIENT	NUMERO DU DOSSIER	PIECE OU LOCAL
OPH77	13LDI0602 16/06/2017	Salle de bains
MATERIAU	DATE DE PRELEVEMENT	NOM DE L'OPERATEUR
Enduit plâtreux blanc en vrac non séparable + matériau rose en vrac non séparable + matériau beige en vrac non séparable + peinture non séparable	16/06/2017	AVONTS Maxence
LOCALISATION	RESULTAT	
Plafonds	Amiante non détecté

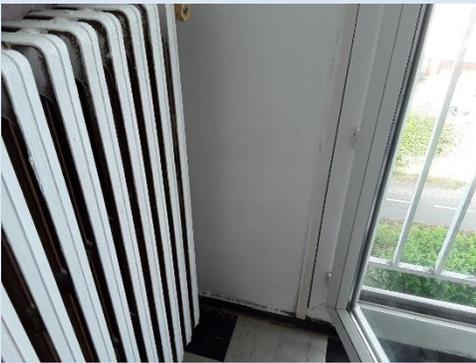
PRELEVEMENT : 13LDI0602P10		
NOM DU CLIENT	NUMERO DU DOSSIER	PIECE OU LOCAL
OPH77	13LDI0602 16/06/2017	Séjour
MATERIAU	DATE DE PRELEVEMENT	NOM DE L'OPERATEUR
Enduit plâtreux blanc en faible quantité non séparable + matériau rose en vrac non séparable + matériau beige en vrac non séparable + peinture non séparable	16/06/2017	AVONTS Maxence
LOCALISATION	RESULTAT	
Mur B	Amiante non détecté

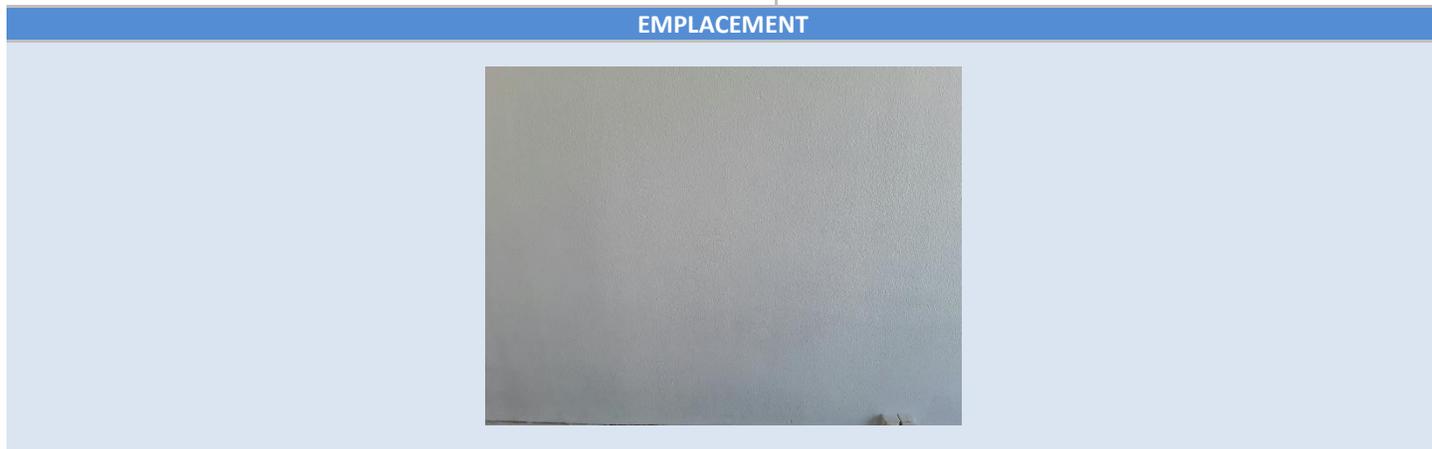
PRELEVEMENT : 13LDI0602P11		
NOM DU CLIENT	NUMERO DU DOSSIER	PIECE OU LOCAL
OPH77	13LDI0602 16/06/2017	Séjour
MATERIAU	DATE DE PRELEVEMENT	NOM DE L'OPERATEUR
Enduit plâtreux blanc + peinture non séparable + matériau rose non séparable + matériau beige non séparable	16/06/2017	AVONTS Maxence
LOCALISATION	RESULTAT	
Mur A	Amiante non détecté

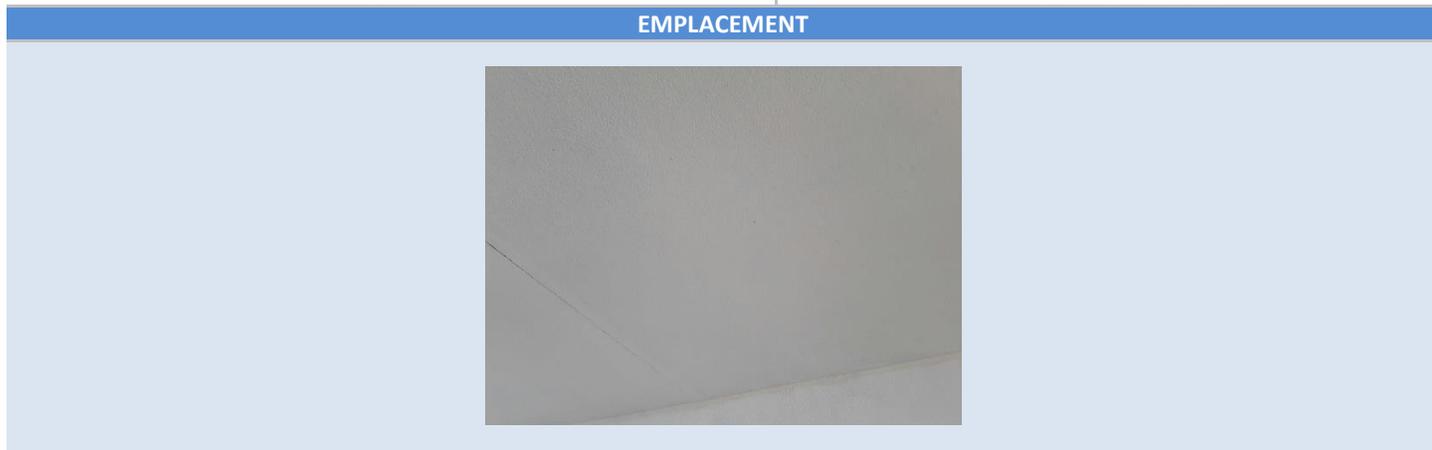
PRELEVEMENT : 13LDI0602P12		
NOM DU CLIENT	NUMERO DU DOSSIER	PIECE OU LOCAL
OPH77	13LDI0602 16/06/2017	Séjour
MATERIAU	DATE DE PRELEVEMENT	NOM DE L'OPERATEUR
Enduit plâtreux blanc en vrac + peinture non séparable	16/06/2017	AVONTS Maxence
LOCALISATION	RESULTAT	
Plafonds	Amiante non détecté
