## Rapport de Repérage des matériaux et produits contenant de l'amiante avant réalisation de travaux dans un immeuble bâti

Numéro de dossier : MA2501000109  
Rapport édité le : 20/01/2025

2 Square de Lorient (13LDA0201)  
77000 Melun  
Bat. N/A; Etage 02; Porte 1

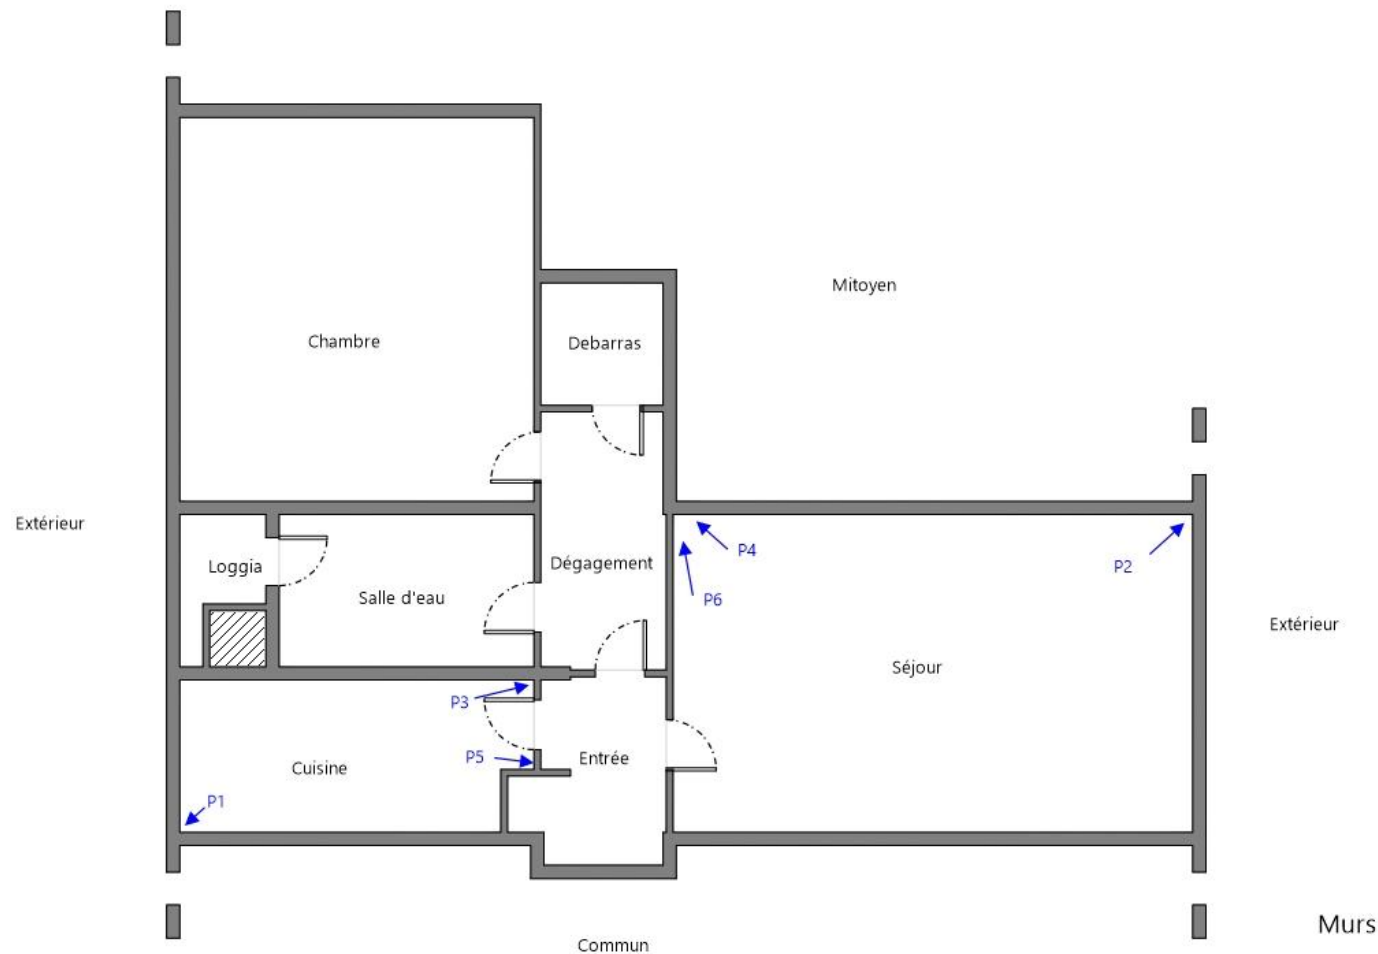
| | <b>Planche de repérage des matériaux et produits amiantés</b> |

| ZPSO | Niveau | Localisation | Zone | Description du prélèvement réalisé | Estimatif des quantités |
|---|---|---|---|---|---|
| ZPSO009 | 2ème étage Porte 2021 | Cuisine; Salle d'eau; Loggia | Sol | <b>Analyse : P013</b><br>- Phase 2 Matériau souple de type revêtement de sol (fibreuse) (beige) (Absence d'amiante)<br>- Phase 3 Matériau de type colle (fibreuse) (bitumineux) (noir) (Présence d'amiante)<br>- Phase 4 Matériau semi-dur de type dalle de sol (gris) (Présence d'amiante)<br>- Phase 5 Matériau (fibreuse) (marron) (Présence d'amiante)<br>- Phase 6 Matériau souple de type dalle de sol (marron) (Absence d'amiante) | 12m2 |
| ZPSO010 | 2ème étage Porte 2021 | Chambre; Debarras; Séjour; Dégagement | Sol | <b>Analyse : P014</b><br>- Phase 2 Matériau souple de type revêtement de sol (fibreuse) (marron) (Absence d'amiante)<br>- Phase 3 Matériau de type colle (fibreuse) (bitumineux) (noir) ; matériau semi-dur (gris) (Présence d'amiante)<br>- Phase 4 Matériau semi-dur de type dalle de sol (noir) (Présence d'amiante) | 37m2 |
| ZPSO011 | 2ème étage Porte 2021 | Entrée | Sol | <b>Analyse : P015</b><br>- Phase 2 Matériau souple de type revêtement de sol (fibreuse) (marron) (Absence d'amiante)<br>- Phase 4 Matériau de type colle (jaune) ; matériau souple de type revêtement de sol (fibreuse) (beige) (Absence d'amiante)<br>- Phase 5 Matériau de type colle (fibreuse) (bitumineux) (noir) ; matériau semi-dur (gris) (Présence d'amiante) | 2,6m2 |
