# Rapport de repérage des matériaux et produits contenant de l'amiante avant réalisation de travaux dans un immeuble bâti

Numéro de dossier : MA2203039469  
Date d'édition: 21/04/2022

13LDB0502  
3 SQUARE DE LORIENT (13LDB0502)  
77000 MELUN

Réfection complète du logement

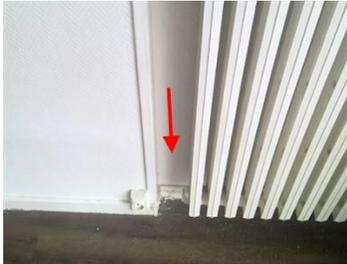
Séjour	2	Mur de refend	Oui 5ème étage Porte 2 - Séjour : Mur B	<p><u>Identifiant:</u> ZPSO001</p> <p><u>Echantillon:</u> MA2203039469/P001, réf. labo.: 22EK031691-001 MA2203039469/P002, réf. labo.: 22EK031691-002</p> <p><u>Description:</u> Couche1: Peinture décorative (pailletées, gouttelettes, ...) + Couche2: Enduit à base de plâtre lissé ou taloché</p> <p><u>Composant de la construction:</u> 3 - Parois verticales intérieures - Revêtements de murs, poteaux, cloisons, gaines, coffres + 3 - Parois verticales intérieures - Murs et cloisons maçonnés</p> <p><u>Partie à sonder:</u> Couche1: Peinture décorative (pailletées, gouttelettes, ...) + Couche2: Enduit à base de plâtre lissé ou taloché</p> <p><u>Justificatif:</u> Après analyse en laboratoire</p>	<p><u>Analyse:</u> P001</p> <p><u>Partie analysée par le laboratoire:</u> - Matériau de type système d'enduit peinture (beige) ; matériau semi-dur (gris) : Absence d'amiante</p>

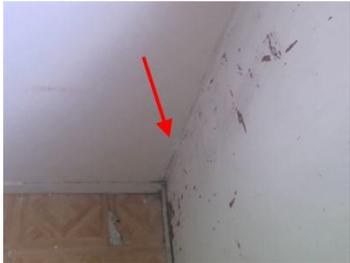
Localisation	n° de sondage	Zone	Prélèvement effectué / Sondage et extension	Echantillon	Analyse	Photo
Debarras	1	Mur de refend	Oui 5ème étage Porte 2 - Debarras : Mur B	<p><u>Identifiant:</u> ZPSO002  <u>Réf. échantillon:</u> MA2203039469/P003  <u>Réf. laboratoire:</u> 22EK031691-003  <u>Description:</u> Couche1: Peinture décorative (pailletées, gouttelettes, ...) + Couche2: Enduit à base de ciment lissé ou taloché  <u>Composant de la construction:</u> 3 - Parois verticales intérieures - Revêtements de murs, poteaux, cloisons, gaines, coffres + 3 - Parois verticales intérieures - Murs et cloisons maçonnés  <u>Partie à sonder:</u> Couche1: Peinture décorative (pailletées, gouttelettes, ...) + Couche2: Enduit à base de ciment lissé ou taloché  <u>Justificatif:</u> Après analyse en laboratoire</p>	<p><u>Analyse:</u> P003  <u>Partie analysée par le laboratoire:</u> - Matériau de type système d'enduit peinture (marron) : Absence d'amiante</p>

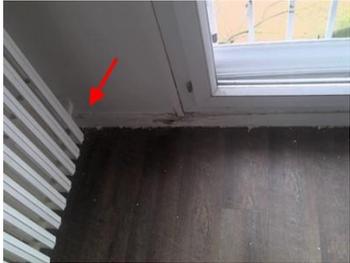
Localisation	n° de sondage	Zone	Prélèvement effectué / Sondage et extension	Echantillon	Analyse	Photo
Séjour	1	Mur donnant sur extérieur	Oui 5ème étage Porte 2 - Séjour : Mur C	<p><u>Identifiant:</u> ZPSO004</p> <p><u>Echantillon:</u> MA2203039469/P006, réf. labo.: 22EK031691-006 MA2203039469/P007, réf. labo.: 22EK031691-007</p> <p><u>Description:</u> Couche1: Peinture décorative (pailletées, gouttelettes, ...) + Couche2: Enduit à base de plâtre lissé ou taloché</p> <p><u>Composant de la construction:</u> 3 - Parois verticales intérieures - Revêtements de murs, poteaux, cloisons, gaines, coffres + 3 - Parois verticales intérieures - Murs et cloisons maçonnés</p> <p><u>Partie à sonder:</u> Couche1: Peinture décorative (pailletées, gouttelettes, ...) + Couche2: Enduit à base de plâtre lissé ou taloché</p> <p><u>Justificatif:</u> Après analyse en laboratoire</p>	<p><u>Analyse:</u> P006</p> <p><u>Partie analysée par le laboratoire:</u> - Phase 2 Matériau de type maillage de fibres et liant (blanc) ; matériau de type système d'enduit peinture (blanc)</p> <p>Absence d'amiante</p>

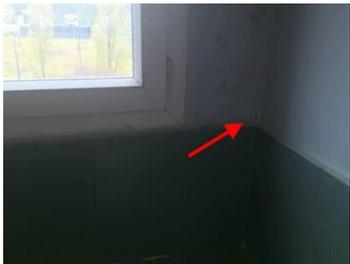
Debarras	3	Mur donnant sur extérieur	Sondage et extension de la ZPSO du ou des prélèvement(s) : P006, P007	<p><u>Identifiant:</u> ZPSO004  <u>Echantillon:</u>            MA2203039469/P006, réf. labo.: 22EK031691-006            MA2203039469/P007, réf. labo.: 22EK031691-007  <u>Description:</u> Couche1: Peinture décorative (pailletées, gouttelettes, ...) + Couche2: Enduit à base de plâtre lissé ou taloché  <u>Composant de la construction:</u> 3 - Parois verticales intérieures - Revêtements de murs, poteaux, cloisons, gaines, coffres + 3 - Parois verticales intérieures - Murs et cloisons maçonnés  <u>Partie à sonder:</u> Couche1: Peinture décorative (pailletées, gouttelettes, ...) + Couche2: Enduit à base de plâtre lissé ou taloché  <u>Justificatif:</u> Après analyse en laboratoire</p>	<p><u>Analyse:</u>            P006, P007</p>	Idem photo : P006; P007
Cuisine	4	Mur donnant sur extérieur	Oui 5ème étage Porte 2 - Cuisine : Mur C	<p><u>Identifiant:</u> ZPSO004  <u>Echantillon:</u>            MA2203039469/P006, réf. labo.: 22EK031691-006            MA2203039469/P007, réf. labo.: 22EK031691-007  <u>Description:</u> Couche1: Peinture décorative (pailletées, gouttelettes, ...) + Couche2: Enduit à base de plâtre lissé ou taloché  <u>Composant de la construction:</u> 3 - Parois verticales intérieures - Revêtements de murs, poteaux, cloisons, gaines, coffres + 3 - Parois verticales intérieures - Murs et cloisons maçonnés  <u>Partie à sonder:</u> Couche1: Peinture décorative (pailletées, gouttelettes, ...) + Couche2: Enduit à base de plâtre lissé ou taloché  <u>Justificatif:</u> Après analyse en laboratoire</p>	<p><u>Analyse:</u>            P007  <u>Partie analysée par le laboratoire:</u>            - Phase 2 Matériau de type maillage de fibres et liant (violet) en traces ; matériau semi-dur de type enduit (blanc) ; matériau dur de type mortier, béton, chape (gris) en traces            Absence d'amiante</p>

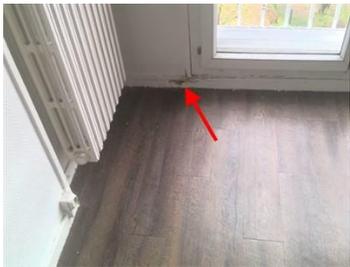
Localisation	n° de sondage	Zone	Prélèvement effectué / Sondage et extension	Echantillon	Analyse	Photo
Entrée	1	plinthes	Sondage et extension de la ZPSO du ou des prélèvement(s) : P017, P018	<p><u>Identifiant:</u> ZPSO012</p> <p><u>Echantillon:</u> MA2203039469/P017, réf. labo.: 22EK031691-017 MA2203039469/P018, réf. labo.: 22EK031691-018</p> <p><u>Description:</u> Peinture décorative (pailletées, gouttelettes, ...)</p> <p><u>Composant de la construction:</u> 3 - Parois verticales intérieures - Revêtements de murs, poteaux, cloisons, gaines, coffres</p> <p><u>Partie à sonder:</u> Peinture décorative (pailletées, gouttelettes, ...)</p> <p><u>Justificatif:</u> Après analyse en laboratoire</p>	<p><u>Analyse:</u> P017, P018</p>	Idem photo : P017; P018
Séjour	2	plinthes	Oui 5ème étage Porte 2 - Séjour : Plinthes	<p><u>Identifiant:</u> ZPSO012</p> <p><u>Echantillon:</u> MA2203039469/P017, réf. labo.: 22EK031691-017 MA2203039469/P018, réf. labo.: 22EK031691-018</p> <p><u>Description:</u> Peinture décorative (pailletées, gouttelettes, ...)</p> <p><u>Composant de la construction:</u> 3 - Parois verticales intérieures - Revêtements de murs, poteaux, cloisons, gaines, coffres</p> <p><u>Partie à sonder:</u> Peinture décorative (pailletées, gouttelettes, ...)</p> <p><u>Justificatif:</u> Après analyse en laboratoire</p>	<p><u>Analyse:</u> P017</p> <p><u>Partie analysée par le laboratoire:</u> - Matériau de type peinture (blanc) ; matériau de type système d'enduit peinture (blanc) ; matériau semi-dur (beige) : Absence d'amiante</p>

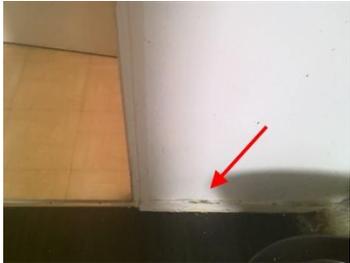
Couloir	4	plinthes	Sondage et extension de la ZPSO du ou des prélèvement(s) : P017, P018	<p><u>Identifiant:</u> ZPSO012 <u>Echantillon:</u> MA2203039469/P017, réf. labo.: 22EK031691-017 MA2203039469/P018, réf. labo.: 22EK031691-018 <u>Description:</u> Peinture décorative (pailletées, gouttelettes, ...) <u>Composant de la construction:</u> 3 - Parois verticales intérieures - Revêtements de murs, poteaux, cloisons, gaines, coffres <u>Partie à sonder:</u> Peinture décorative (pailletées, gouttelettes, ...) <u>Justificatif:</u> Après analyse en laboratoire</p>	<p><u>Analyse:</u> P017, P018</p>	Idem photo : P017; P018
Salle d'eau	5	plinthes	Oui 5ème étage Porte 2 - Salle d'eau : Plinthes	<p><u>Identifiant:</u> ZPSO012 <u>Echantillon:</u> MA2203039469/P017, réf. labo.: 22EK031691-017 MA2203039469/P018, réf. labo.: 22EK031691-018 <u>Description:</u> Peinture décorative (pailletées, gouttelettes, ...) <u>Composant de la construction:</u> 3 - Parois verticales intérieures - Revêtements de murs, poteaux, cloisons, gaines, coffres <u>Partie à sonder:</u> Peinture décorative (pailletées, gouttelettes, ...) <u>Justificatif:</u> Après analyse en laboratoire</p>	<p><u>Analyse:</u> P018 <u>Partie analysée par le laboratoire:</u> - Matériau de type système d'enduit peinture (beige) : Absence d'amiante</p>

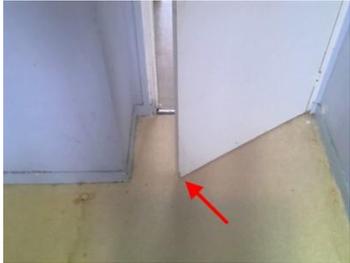
Debarras	6	portes	Sondage et extension de la ZPSO du ou des prélèvement(s) : P019	<p><u>Identifiant:</u> ZPSO013  <u>Réf. échantillon:</u> MA2203039469/P019  <u>Réf. laboratoire:</u> 22EK031691-019  <u>Description:</u> Peinture décorative (pailletées, gouttelettes, ...)  <u>Composant de la construction:</u> 3 - Parois verticales intérieures - Revêtements de murs, poteaux, cloisons, gaines, coffres  <u>Partie à sonder:</u> Peinture décorative (pailletées, gouttelettes, ...)  <u>Justificatif:</u> Après analyse en laboratoire</p>	<p><u>Analyse:</u> P019</p>	Idem photo : P019
Cuisine	7	portes	Oui 5ème étage Porte 2 - Cuisine : portes	<p><u>Identifiant:</u> ZPSO013  <u>Réf. échantillon:</u> MA2203039469/P019  <u>Réf. laboratoire:</u> 22EK031691-019  <u>Description:</u> Peinture décorative (pailletées, gouttelettes, ...)  <u>Composant de la construction:</u> 3 - Parois verticales intérieures - Revêtements de murs, poteaux, cloisons, gaines, coffres  <u>Partie à sonder:</u> Peinture décorative (pailletées, gouttelettes, ...)  <u>Justificatif:</u> Après analyse en laboratoire</p>	<p><u>Analyse:</u> P019  <u>Partie analysée par le laboratoire:</u>  - Matériau de type système d'enduit peinture (blanc) : Absence d'amiante</p>

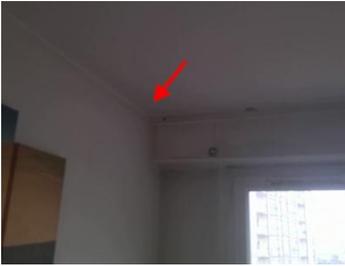
Localisation	n° de sondage	Zone	Prélèvement effectué / Sondage et extension	Echantillon	Analyse	Photo
Entrée	1	Plafond	Sondage et extension de la ZPSO du ou des prélèvement(s) : P010, P011	<p><u>Identifiant:</u> ZPSO007</p> <p><u>Echantillon:</u> MA2203039469/P010, réf. labo.: 22EK031691-010 MA2203039469/P011, réf. labo.: 22EK031691-011</p> <p><u>Description:</u> Couche1: Peinture décorative (pailletées, gouttelettes...) + Couche2: Enduit à base de plâtre lissé ou taloché</p> <p><u>Composant de la construction:</u> 4 - Plafonds et faux plafonds - Plafonds</p> <p><u>Partie à sonder:</u> Couche1: Peinture décorative (pailletées, gouttelettes...) + Couche2: Enduit à base de plâtre lissé ou taloché</p> <p><u>Justificatif:</u> Après analyse en laboratoire</p>	<p><u>Analyse:</u> P010, P011</p>	Idem photo : P010; P011
Séjour	2	Plafond	Oui 5ème étage Porte 2 - Séjour : Plafond	<p><u>Identifiant:</u> ZPSO007</p> <p><u>Echantillon:</u> MA2203039469/P010, réf. labo.: 22EK031691-010 MA2203039469/P011, réf. labo.: 22EK031691-011</p> <p><u>Description:</u> Couche1: Peinture décorative (pailletées, gouttelettes...) + Couche2: Enduit à base de plâtre lissé ou taloché</p> <p><u>Composant de la construction:</u> 4 - Plafonds et faux plafonds - Plafonds</p> <p><u>Partie à sonder:</u> Couche1: Peinture décorative (pailletées, gouttelettes...) + Couche2: Enduit à base de plâtre lissé ou taloché</p> <p><u>Justificatif:</u> Après analyse en laboratoire</p>	<p><u>Analyse:</u> P010</p> <p><u>Partie analysée par le laboratoire:</u> - Matériau de type système d'enduit peinture (blanc) : Absence d'amiante</p>

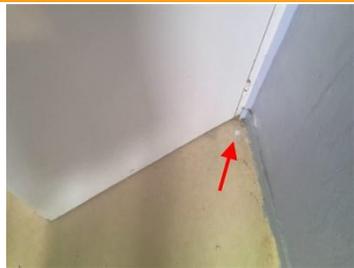
ZPSO	Niveau	Localisation	Zone	Description du prélèvement réalisé	Surface indicative
ZPSO008	5ème étage Porte 2	Séjour	Sol	<b>Analyse : P012</b> - Phase 1 Matériau semi-dur de type revêtement de sol (collant) (marron) (Absence d'amiante) - Phase 2 Matériau semi-dur de type dalle de sol (noir) (Présence d'amiante)	16m2
ZPSO009	5ème étage Porte 2	Cuisine	Sol	<b>Analyse : P013</b> - Phase 1 Matériau souple de type revêtement de sol (beige) (Absence d'amiante) - Phase 2 Matériau de type colle (jaune) ; matériau semi-dur de type ragréage (gris) ; matériau de type colle bitumineux (noir) ; matériau semi-dur (beige) (Présence d'amiante)	4,85m2
ZPSO010	5ème étage Porte 2	Entrée; Chambre; Couloir; Debarras	Sol	<b>Analyse : P014</b> - Phase 1 Matériau semi-dur de type revêtement de sol (collant) (beige) (Absence d'amiante) - Phase 2 Matériau semi-dur de type dalle de sol (gris) (Présence d'amiante) - Phase 3 Matériau de type colle bitumineux (noir) (Présence d'amiante) <b>Analyse : P015</b> - Phase 1 Matériau semi-dur de type dalle de sol (beige) (Absence d'amiante) - Phase 2 Matériau de type colle (jaune) matériau de type colle (jaune) ; matériau semi-dur de type ragréage (gris) (Absence d'amiante)	17m2

P012	<u>Identifiant:</u> ZPSO008 <u>Description:</u> Couche1: Dalle de sol + Couche2: Colle bitumineuse + Couche3: Ragréage	- Phase 1 Matériau semi-dur de type revêtement de sol (collant) (marron) Absence d'amiante - Phase 2 Matériau semi-dur de type dalle de sol (noir) Présence d'amiante	Présence d'amiante
P013	<u>Identifiant:</u> ZPSO009 <u>Description:</u> Couche1: Colle non bitumineuse + Couche2: Ragréage	- Phase 1 Matériau souple de type revêtement de sol (beige) Absence d'amiante - Phase 2 Matériau de type colle (jaune) ; matériau semi-dur de type ragréage (gris) ; matériau de type colle bitumineux (noir) ; matériau semi-dur (beige) Présence d'amiante	Présence d'amiante
P014	<u>Identifiant:</u> ZPSO010 <u>Description:</u> Couche1: Dalle de sol + Couche2: Colle bitumineuse + Couche3: Ragréage	- Phase 1 Matériau semi-dur de type revêtement de sol (collant) (beige) Absence d'amiante - Phase 2 Matériau semi-dur de type dalle de sol (gris) Présence d'amiante - Phase 3 Matériau de type colle bitumineux (noir) Présence d'amiante	Présence d'amiante

Localisation	n° de sondage	Zone	Prélèvement effectué / Sondage et extension	Echantillon	Analyse	Photo
Cuisine	1	Sol	Oui 5ème étage Porte 2 - Cuisine : Sol	<p><u>Identifiant:</u> ZPSO009  <u>Réf. échantillon:</u> MA2203039469/P013  <u>Réf. laboratoire:</u> 22EK031691-013  <u>Description:</u> Couche1: Colle non bitumineuse + Couche2: Ragréage  <u>Composant de la construction:</u> 5 - Planchers et planchers techniques - Revêtements de sols  <u>Partie à sonder:</u> Couche1: Colle non bitumineuse + Couche2: Ragréage  <u>Justificatif:</u> Après analyse en laboratoire</p>	<p><u>Analyse:</u> P013  <u>Partie analysée par le laboratoire:</u>            - Phase 1 Matériau souple de type revêtement de sol (beige)            Absence d'amiante            - Phase 2 Matériau de type colle (jaune) ; matériau semi-dur de type ragréage (gris) ; matériau de type colle bitumineux (noir) ; matériau semi-dur (beige)            Présence d'amiante</p>

Dans le cas où des matériaux contenant de l'amiante ont été repérés, il convient s'il a lieu de confier le désamiantage à une entreprise certifiée. Le repérage est conforme à la réglementation dans le cadre de cette mission. Toutefois, il n'est jamais possible d'être parfaitement exhaustif, dans la mesure où un sondage n'est représentatif qu'à l'endroit précis du support investigué. Il convient donc de rester toujours très vigilant lors des travaux quant à l'éventuelle mise à jour de matériaux suspects ce qui nécessitera un repérage complémentaire.
