# Rapport de Repérage Amiante Avant réalisation de travaux dans un immeuble bâti

Numéro de dossier : 1309140RAAT

Date d'intervention : 24/02/2021

5 SQUARE DE LORIENT LOG 2  
(13LDD0102)

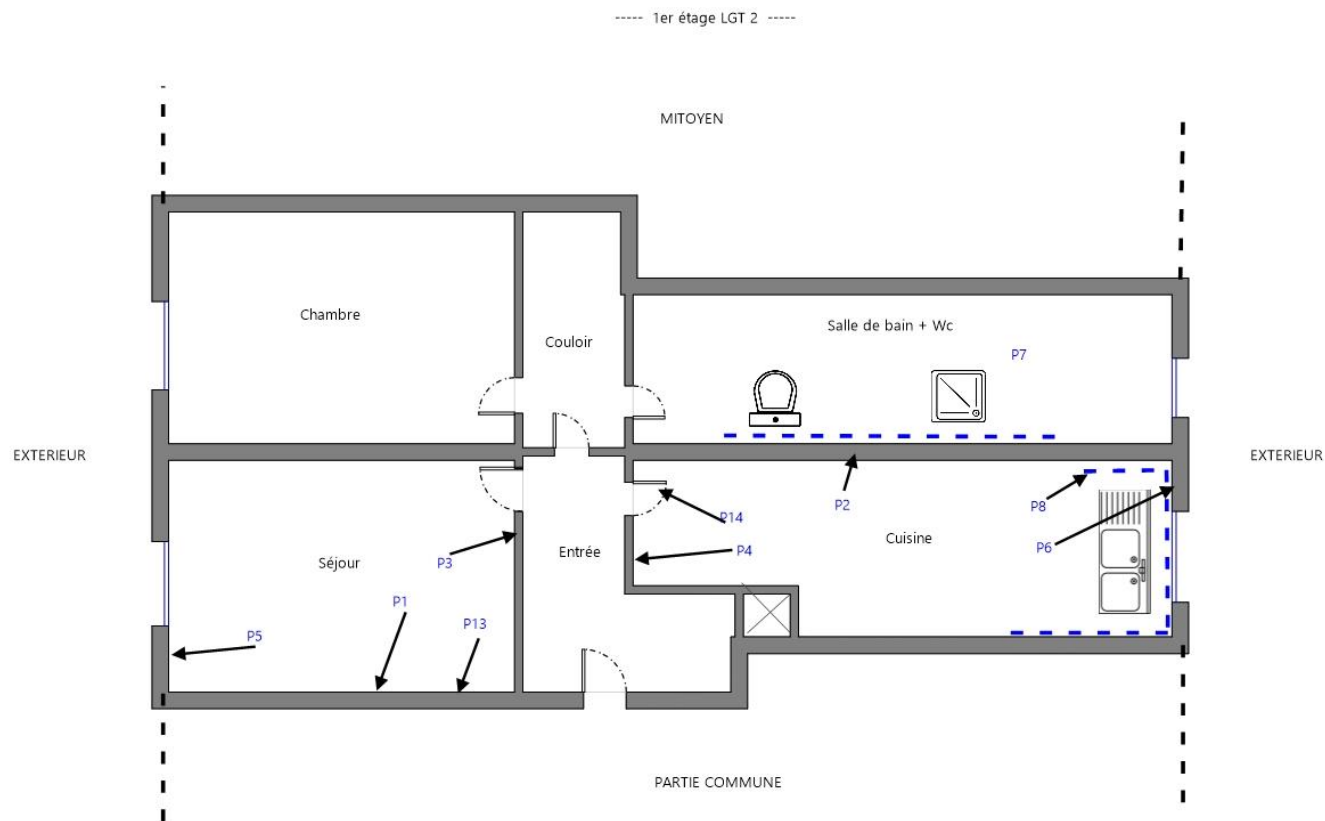
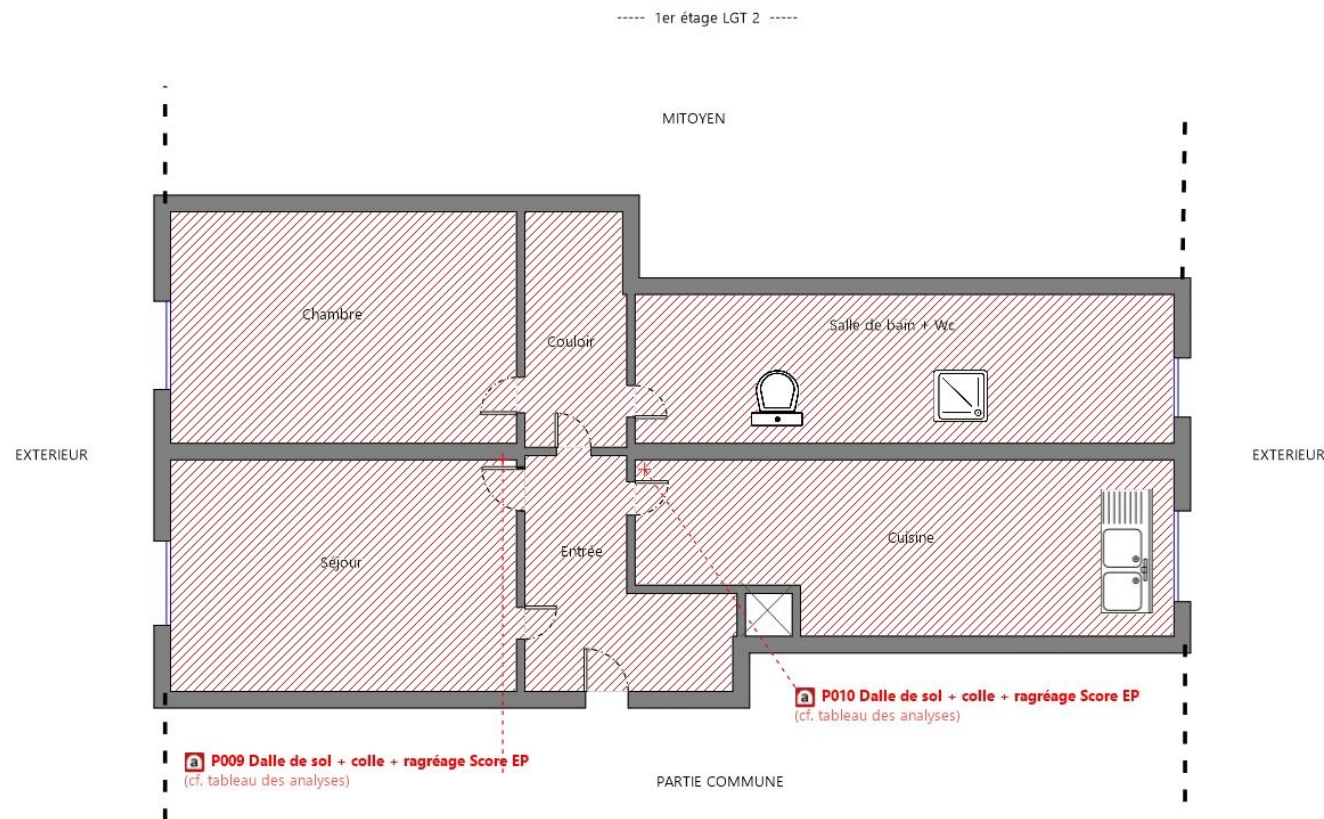
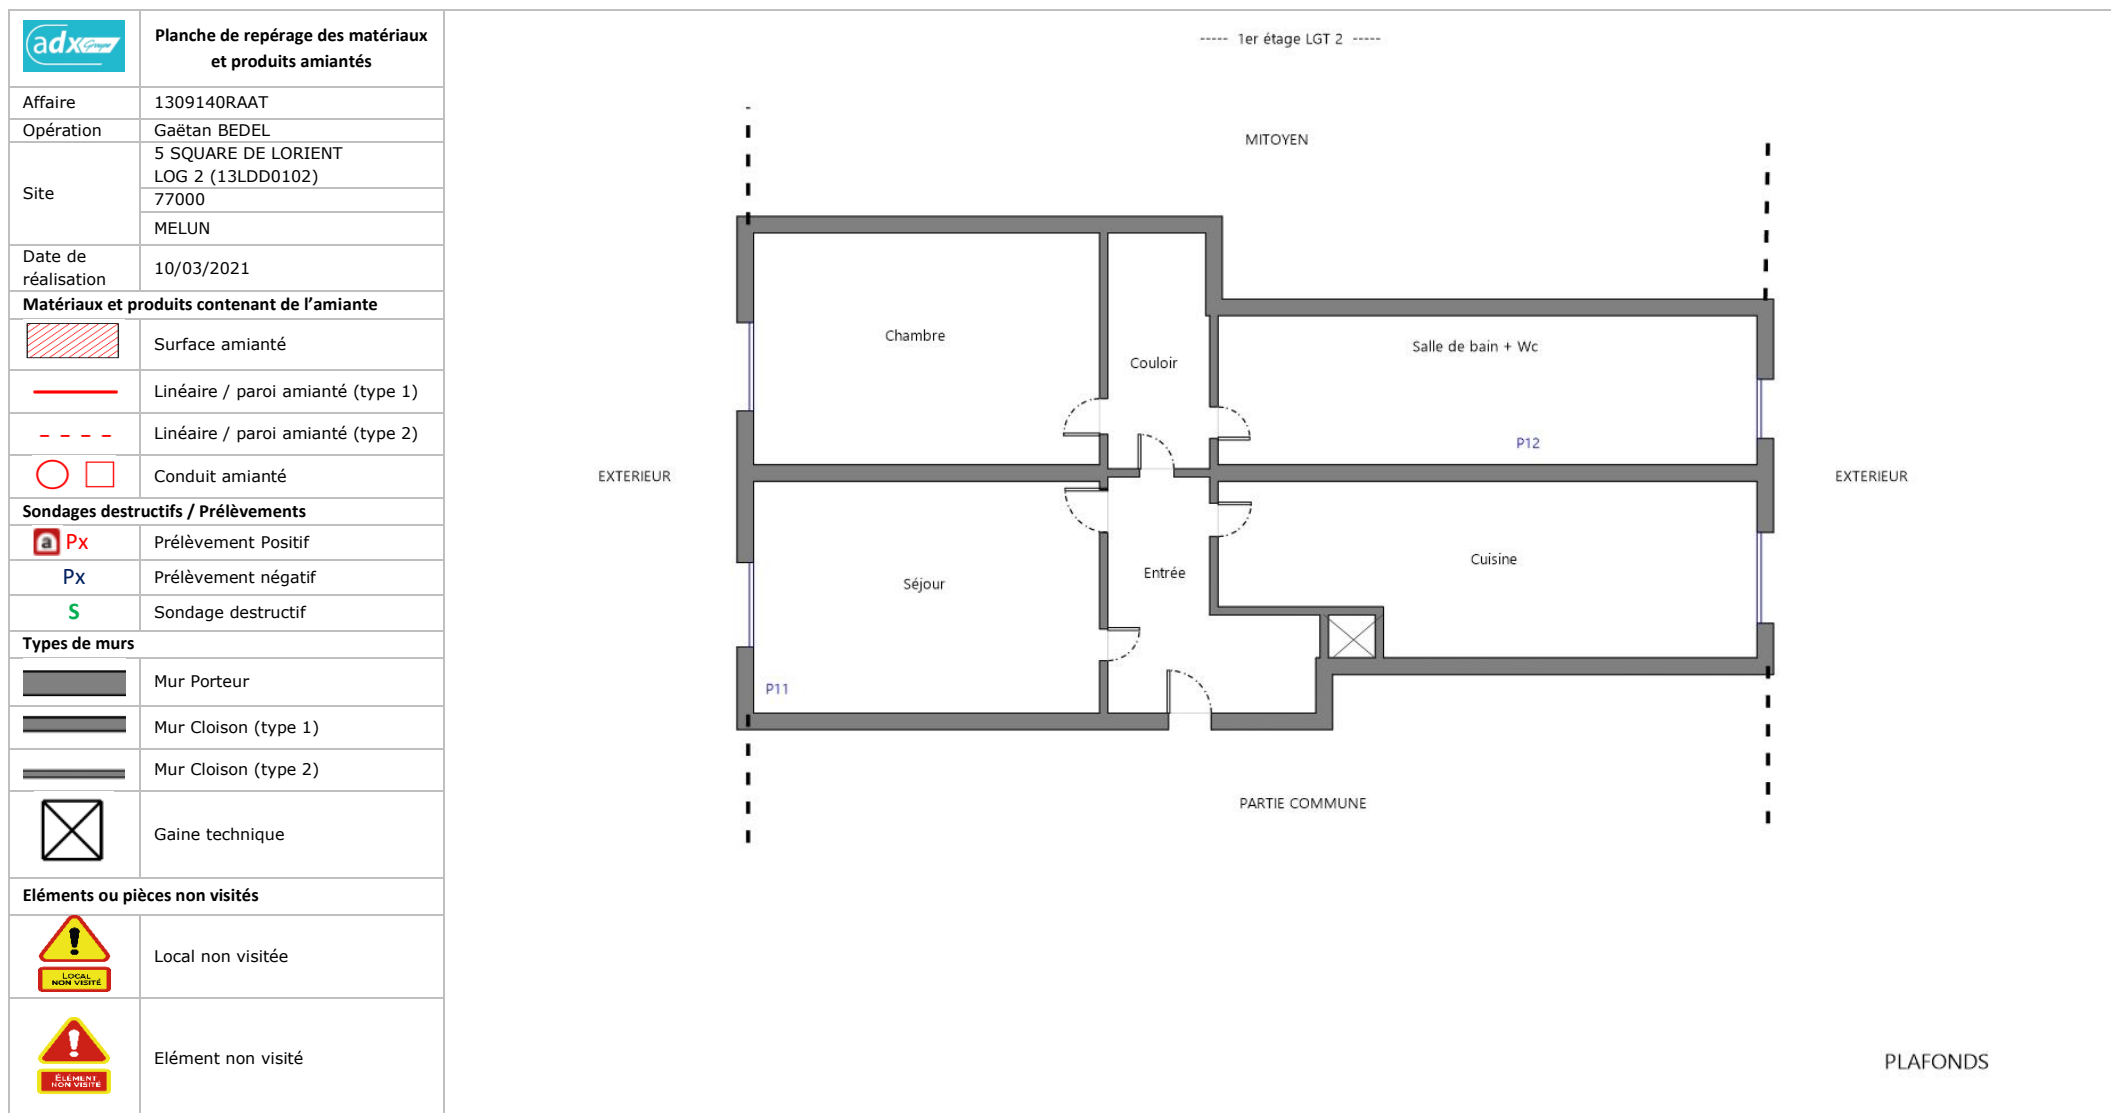
| | <b>Planche de repérage des matériaux et produits amiantés</b> |

| ZPSO | Niveau | Localisation | Zone | Description du prélèvement réalisé* |
|---|---|---|---|---|
| ZPSO006 | 1er étage LGT 2 | Entrée; Séjour; Couloir; Chambre; Salle de bain + Wc; Cuisine | Sol | <p><u>Analyse : P009</u></p> <ul style="list-style-type: none"> <li>- Phase 1 Matériau souple de type revêtement de sol (beige) (Absence d'amiante)</li> <li>- Phase 2 Matériau semi-dur de type dalle de sol (gris) (Présence d'amiante)</li> <li>- Phase 3 Matériau de type colle (jaune) ; matériau de type colle bitumineux (noir) ; matériau semi-dur de type ragréage (gris) (Présence d'amiante)</li> </ul> <p><u>Analyse : P010</u></p> <ul style="list-style-type: none"> <li>- Phase 1 Matériau souple de type revêtement de sol (bleu) (Absence d'amiante)</li> <li>- Phase 2 Matériau semi-dur de type dalle de sol (blanc) (Présence d'amiante)</li> <li>- Phase 3 Matériau de type colle bitumineux (noir) ; matériau de type colle (jaune) ; matériau semi-dur de type ragréage (gris) (Présence d'amiante)</li> </ul> |

Des matériaux amiantés ont été repéré, Adx-groupe doit procéder à la quantification de ceux-ci, nous vous invitons à appeler votre chargé d'affaire dédié ou nos bureaux afin de prévoir une mission complémentaire.

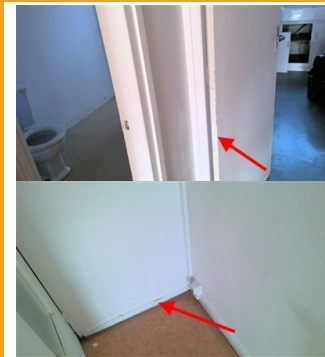
| Cuisine | 6 | plinthes et portes | Oui<br>1er étage LGT 2 - Cuisine : plinthes<br>1er étage LGT 2 - Cuisine : portes | <p><u>Identifiant:</u> ZPSO008</p> <p><u>Echantillon:</u><br/>1309140RAAT/P013, réf. labo.: 21RI018915-013<br/>1309140RAAT/P014, réf. labo.: 21RI018915-014</p> <p><u>Description:</u> Peinture décorative</p> <p><u>Composant de la construction:</u> 3 - Parois verticales intérieures - Revêtements de murs, poteaux, cloisons, gaines, coffres</p> <p><u>Partie à sonder:</u> Peinture décorative (pailletées, gouttelettes, ...)</p> <p><u>Justificatif:</u> Après analyse en laboratoire</p> | | <p><u>Analyse:</u><br/>P013, P014</p> | |

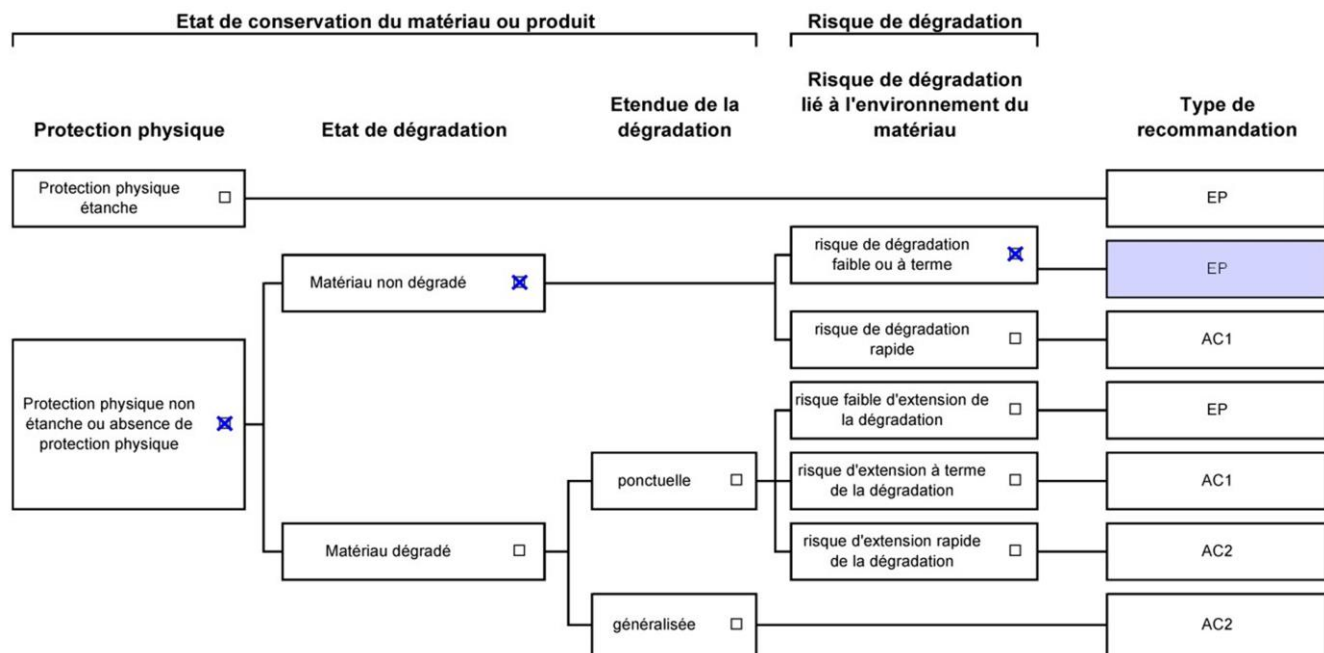
Matériau : Dalle de sol + colle + ragréage

Résultat Score EP (Z-III-RF)
