Rapport de Repérage des matériaux et produits contenant de l'amiante avant réalisation de travaux dans un immeuble bâti

Numéro de dossier : MA2206078653
Date d'intervention : 08/06/2022

5 Square de Lorient (13LDD0602)
77000 Melun
Etage 6; Porte 2

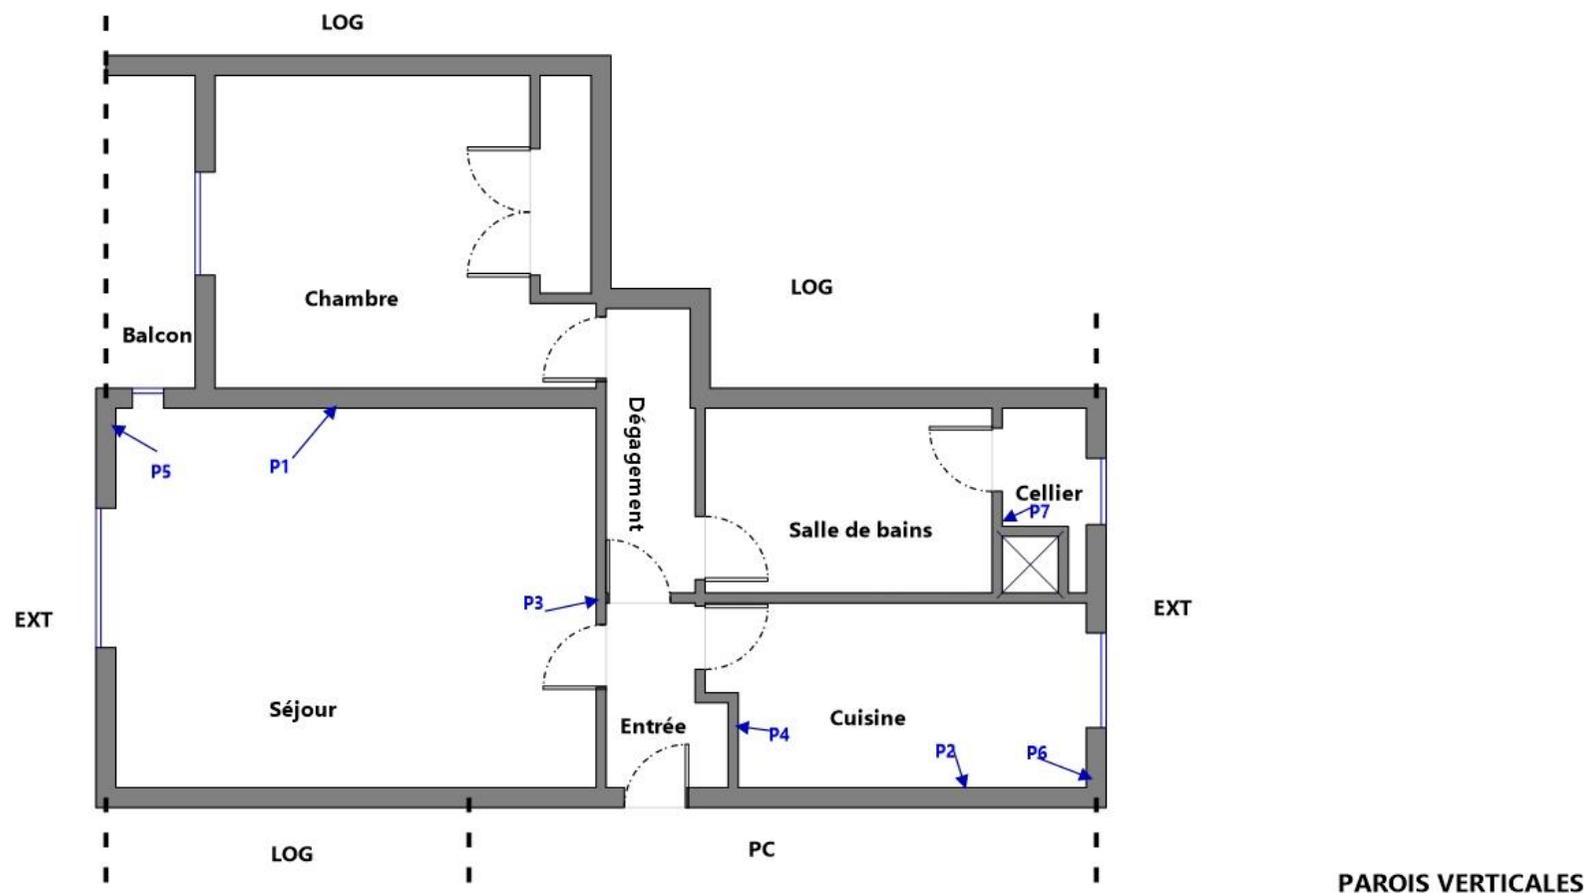
Planche de repérage des matériaux et produits amiantés
Affaire	MA2206078653
Opération	DA MOTA GOMES telmo
Site	5 Square de Lorient (13LDD0602)
	77000 Melun
Date de réalisation	28/06/2022
Matériaux et produits contenant de l'amiante	
	Surface amianté
	Linéaire / paroi amianté (type 1)
	Linéaire / paroi amianté (type 2)
	Conduit amianté
Sondages destructifs / Prélèvements	
	Prélèvement Positif
Px	Prélèvement négatif
S	Sondage destructif
Types de murs	
	Mur Porteur
	Mur Cloison (type 1)
	Mur Cloison (type 2)
	Gaine technique
Eléments ou pièces non visités	
	Local non visitée
	Elément non visité

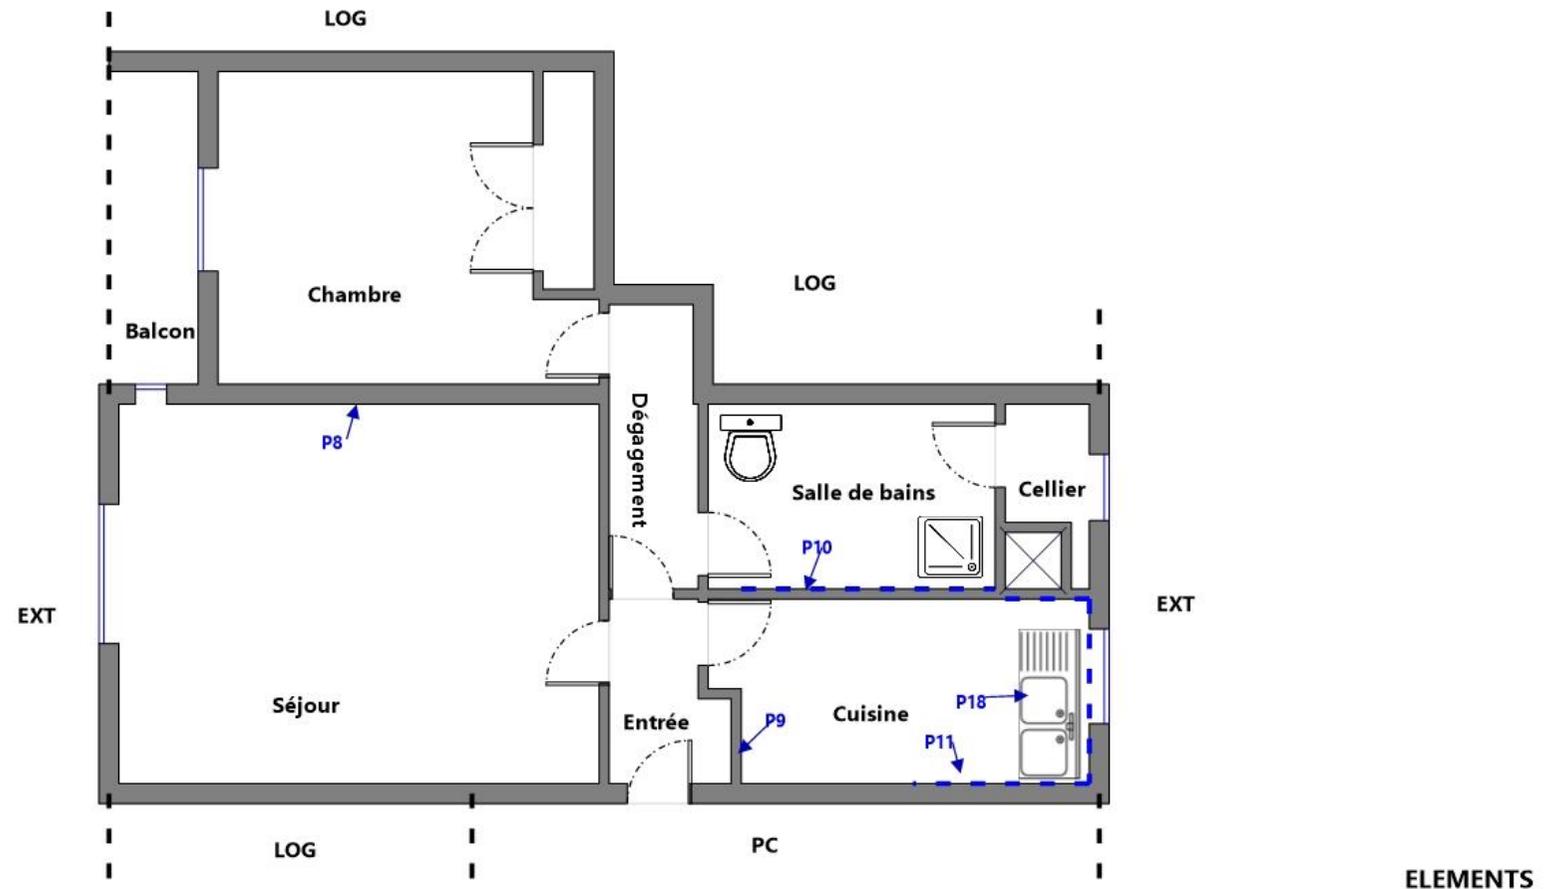
Planche de repérage des matériaux et produits amiantés
Affaire	MA2206078653
Opération	DA MOTA GOMES telmo
Site	5 Square de Lorient (13LDD0602) 77000 Melun
Date de réalisation	28/06/2022
Matériaux et produits contenant de l'amiante	
	Surface amianté
	Linéaire / paroi amianté (type 1)
	Linéaire / paroi amianté (type 2)
	Conduit amianté
Sondages destructifs / Prélèvements	
	Px Prélèvement Positif
	Px Prélèvement négatif
	S Sondage destructif
Types de murs	
	Mur Porteur
	Mur Cloison (type 1)
	Mur Cloison (type 2)
	Gaine technique
Eléments ou pièces non visités	
	Local non visitée
	Elément non visité

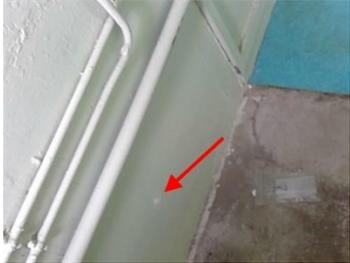
ZPSO001 : Couche1: Peinture décorative (pailletées, gouttelettes, ...) + Couche2: Enduit à base de plâtre lissé ou taloché

Cuisine	7	Mur de refend	Oui 6ème étage PORTE 602 - Cuisine : Mur D	<p><u>Identifiant:</u> ZPSO001 <u>Echantillon:</u> MA2206078653/P001, réf. labo.: 22EK053412-001 MA2206078653/P002, réf. labo.: 22EK053412-002 <u>Description:</u> Couche1: Peinture décorative (pailletées, gouttelettes, ...) + Couche2: Enduit à base de plâtre lissé ou taloché <u>Composant de la construction:</u> 3 - Pariois verticales intérieures - Revêtements de murs, poteaux, cloisons, gaines, coffres + 3 - Pariois verticales intérieures - Murs et cloisons maçonnés <u>Partie à sonder:</u> Couche1: Peinture décorative (pailletées, gouttelettes, ...) + Couche2: Enduit à base de plâtre lissé ou taloché <u>Justificatif:</u> Après analyse en laboratoire</p>	<p><u>Analyse:</u> P002 <u>Partie analysée par le laboratoire:</u> - Matériau de type système d'enduit peinture (vert) ; matériau dur de type mortier, béton, chape (gris) : Absence d'amiante</p>

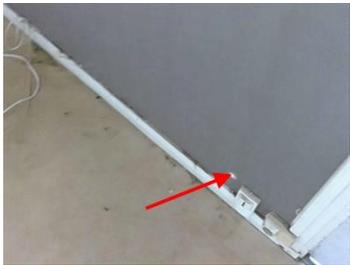
ZPSO002 : Couche1: Peinture décorative (pailletées, gouttelettes, ...) + Couche2: Enduit à base de plâtre lissé ou taloché

Séjour	2	Cloison	Oui 6ème étage PORTE 602 - Séjour : Mur A	<p><u>Identifiant:</u> ZPSO002</p> <p><u>Echantillon:</u> MA2206078653/P003, réf. labo.: 22EK053412-003 MA2206078653/P004, réf. labo.: 22EK053412-004</p> <p><u>Description:</u> Couche1: Peinture décorative (pailletées, gouttelettes, ...) + Couche2: Enduit à base de plâtre lissé ou taloché</p> <p><u>Composant de la construction:</u> 3 - Parois verticales intérieures - Revêtements de murs, poteaux, cloisons, gaines, coffres + 3 - Parois verticales intérieures - Murs et cloisons maçonnés</p> <p><u>Partie à sonder:</u> Couche1: Peinture décorative (pailletées, gouttelettes, ...) + Couche2: Enduit à base de plâtre lissé ou taloché</p> <p><u>Justificatif:</u> Après analyse en laboratoire</p>	<p><u>Analyse:</u> P003</p> <p><u>Partie analysée par le laboratoire:</u> - Phase 2 Matériau fibreux de type papier peint (gris) ; matériau de type peinture (beige) ; matériau semi-dur de type enduit (beige) ; matériau semi-dur de type plâtre (poudreux) (blanc)</p> <p>Absence d'amiante</p>

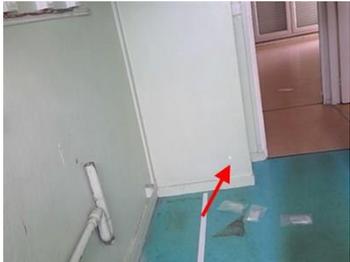
Cellier	6	Cloison	Sondage et extension de la ZPSO du ou des prélèvement(s) : P003, P004	<p><u>Identifiant:</u> ZPSO002 <u>Echantillon:</u> MA2206078653/P003, réf. labo.: 22EK053412-003 MA2206078653/P004, réf. labo.: 22EK053412-004 <u>Description:</u> Couche1: Peinture décorative (pailletées, gouttelettes, ...) + Couche2: Enduit à base de plâtre lissé ou taloché <u>Composant de la construction:</u> 3 - Parois verticales intérieures - Revêtements de murs, poteaux, cloisons, gaines, coffres + 3 - Parois verticales intérieures - Murs et cloisons maçonnés <u>Partie à sonder:</u> Couche1: Peinture décorative (pailletées, gouttelettes, ...) + Couche2: Enduit à base de plâtre lissé ou taloché <u>Justificatif:</u> Après analyse en laboratoire</p>	<p><u>Analyse:</u> P003, P004</p>	Idem photo : P003; P004
Cuisine	7	Cloison	Oui 6ème étage PORTE 602 - Cuisine : Mur E	<p><u>Identifiant:</u> ZPSO002 <u>Echantillon:</u> MA2206078653/P003, réf. labo.: 22EK053412-003 MA2206078653/P004, réf. labo.: 22EK053412-004 <u>Description:</u> Couche1: Peinture décorative (pailletées, gouttelettes, ...) + Couche2: Enduit à base de plâtre lissé ou taloché <u>Composant de la construction:</u> 3 - Parois verticales intérieures - Revêtements de murs, poteaux, cloisons, gaines, coffres + 3 - Parois verticales intérieures - Murs et cloisons maçonnés <u>Partie à sonder:</u> Couche1: Peinture décorative (pailletées, gouttelettes, ...) + Couche2: Enduit à base de plâtre lissé ou taloché <u>Justificatif:</u> Après analyse en laboratoire</p>	<p><u>Analyse:</u> P004 <u>Partie analysée par le laboratoire:</u> - Phase 2 Matériau de type système d'enduit peinture (vert) ; matériau de type maillage de fibres et liant (blanc) ; matériau semi-dur de type plâtre (poudreux) (blanc) Absence d'amiante</p>

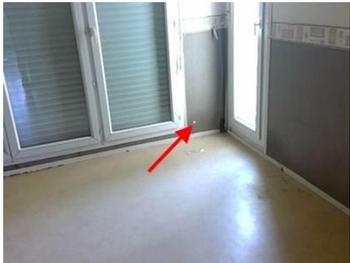
ZPSO003 : Couche1: Peinture décorative (pailletées, gouttelettes, ...) + Couche2: Enduit à base de plâtre lissé ou taloché

Localisation	n° de sondage	Zone	Prélèvement effectué / Sondage et extension	Echantillon	Analyse	Photo
Séjour	1	Mur donnant sur extérieur	Oui 6ème étage PORTE 602 - Séjour : Mur C	<p><u>Identifiant:</u> ZPSO003</p> <p><u>Echantillon:</u> MA2206078653/P005, réf. labo.: 22EK053412-005 MA2206078653/P006, réf. labo.: 22EK053412-006</p> <p><u>Description:</u> Couche1: Peinture décorative (pailletées, gouttelettes, ...) + Couche2: Enduit à base de plâtre lissé ou taloché</p> <p><u>Composant de la construction:</u> 3 - Pariois verticales intérieures - Revêtements de murs, poteaux, cloisons, gaines, coffres + 3 - Pariois verticales intérieures - Murs et cloisons maçonnés</p> <p><u>Partie à sonder:</u> Couche1: Peinture décorative (pailletées, gouttelettes, ...) + Couche2: Enduit à base de plâtre lissé ou taloché</p> <p><u>Justificatif:</u> Après analyse en laboratoire</p>	<p><u>Analyse:</u> P005</p> <p><u>Partie analysée par le laboratoire:</u> - Phase 2 Matériau fibreux de type papier peint (gris) ; matériau de type maillage de fibres et liant (beige) ; matériau de type système d'enduit peinture (beige) ; matériau semi-dur de type plâtre (blanc) en traces</p> <p>Absence d'amiante</p>

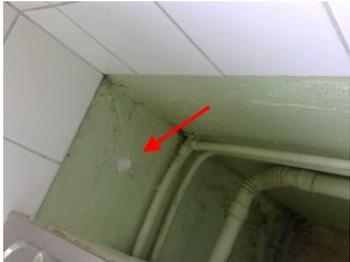
Cellier	3	Mur donnant sur extérieur	Sondage et extension de la ZPSO du ou des prélèvement(s) : P005, P006	<p><u>Identifiant:</u> ZPSO003 <u>Echantillon:</u> MA2206078653/P005, réf. labo.: 22EK053412-005 MA2206078653/P006, réf. labo.: 22EK053412-006 <u>Description:</u> Couche1: Peinture décorative (pailletées, gouttelettes, ...) + Couche2: Enduit à base de plâtre lissé ou taloché <u>Composant de la construction:</u> 3 - Parois verticales intérieures - Revêtements de murs, poteaux, cloisons, gaines, coffres + 3 - Parois verticales intérieures - Murs et cloisons maçonnés <u>Partie à sonder:</u> Couche1: Peinture décorative (pailletées, gouttelettes, ...) + Couche2: Enduit à base de plâtre lissé ou taloché <u>Justificatif:</u> Après analyse en laboratoire</p>	<p><u>Analyse:</u> P005, P006</p>	Idem photo : P005; P006
Cuisine	4	Mur donnant sur extérieur	Oui 6ème étage PORTE 602 - Cuisine : Mur C	<p><u>Identifiant:</u> ZPSO003 <u>Echantillon:</u> MA2206078653/P005, réf. labo.: 22EK053412-005 MA2206078653/P006, réf. labo.: 22EK053412-006 <u>Description:</u> Couche1: Peinture décorative (pailletées, gouttelettes, ...) + Couche2: Enduit à base de plâtre lissé ou taloché <u>Composant de la construction:</u> 3 - Parois verticales intérieures - Revêtements de murs, poteaux, cloisons, gaines, coffres + 3 - Parois verticales intérieures - Murs et cloisons maçonnés <u>Partie à sonder:</u> Couche1: Peinture décorative (pailletées, gouttelettes, ...) + Couche2: Enduit à base de plâtre lissé ou taloché <u>Justificatif:</u> Après analyse en laboratoire</p>	<p><u>Analyse:</u> P006 <u>Partie analysée par le laboratoire:</u> - Matériau de type système d'enduit peinture (vert) ; matériau semi-dur de type ciment (rose) ; matériau (noir) : Absence d'amiante</p>

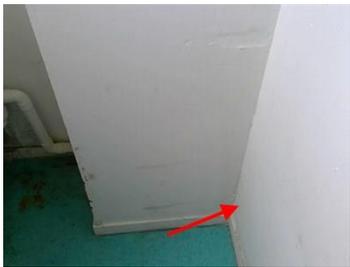
ZPSO004 : Couche1: Peinture décorative (pailletées, gouttelettes, ...) + Couche2: Enduit de jointoiment des plaques de plâtre

Localisation	n° de sondage	Zone	Prélèvement effectué / Sondage et extension	Echantillon	Analyse	Photo
Cellier	1	Cloisons avec liaisons sur murs et plafonds	Oui 6ème étage PORTE 602 - Cellier : Mur F	<p><u>Identifiant:</u> ZPSO004 <u>Réf. échantillon:</u> MA2206078653/P007 <u>Réf. laboratoire:</u> 22EK053412-007 <u>Description:</u> Couche1: Peinture décorative (pailletées, gouttelettes, ...) + Couche2: Enduit de jointoiment des plaques de plâtre <u>Composant de la construction:</u> 3 - Parois verticales intérieures - Revêtements de murs, poteaux, cloisons, gaines, coffres + 3 - Parois verticales intérieures - Cloisons sèches (assemblées, préfabriquées) <u>Partie à sonder:</u> Couche1: Peinture décorative (pailletées, gouttelettes, ...) + Couche2: Enduit de jointoiment des plaques de plâtre <u>Justificatif:</u> Après analyse en laboratoire</p>	<p><u>Analyse:</u> P007 <u>Partie analysée par le laboratoire:</u> - Phase 1 Matériau de type système d'enduit peinture (blanc) ; matériau souple fibreux de type papier, carton (blanc) en traces Absence d'amiante - Phase 2 Matériau souple fibreux de type papier, carton (blanc) Absence d'amiante - Phase 3 Matériau semi-dur de type enduit (blanc) ; matériau semi-dur de type plaque (plâtreux) (marron) Absence d'amiante</p>

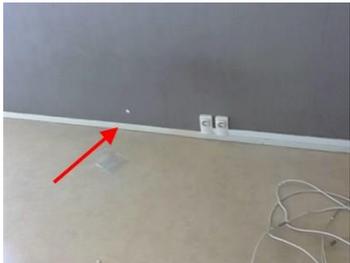
ZPSO005 : Peinture décorative (pailletées, gouttelettes, ...)

Localisation	n° de sondage	Zone	Prélèvement effectué / Sondage et extension	Echantillon	Analyse	Photo
Entrée	1	Plinthes	Sondage et extension de la ZPSO du ou des prélèvement(s) : P008, P009	<p><u>Identifiant:</u> ZPSO005</p> <p><u>Echantillon:</u> MA2206078653/P008, réf. labo.: 22EK053412-008 MA2206078653/P009, réf. labo.: 22EK053412-009</p> <p><u>Description:</u> Peinture décorative (pailletées, gouttelettes, ...)</p> <p><u>Composant de la construction:</u> 3 - Parois verticales intérieures - Revêtements de murs, poteaux, cloisons, gaines, coffres</p> <p><u>Partie à sonder:</u> Peinture décorative (pailletées, gouttelettes, ...)</p> <p><u>Justificatif:</u> Après analyse en laboratoire</p>	<p><u>Analyse:</u> P008, P009</p>	Idem photo : P008; P009
Séjour	2	Plinthes	Oui 6ème étage PORTE 602 - Séjour : Plinthes	<p><u>Identifiant:</u> ZPSO005</p> <p><u>Echantillon:</u> MA2206078653/P008, réf. labo.: 22EK053412-008 MA2206078653/P009, réf. labo.: 22EK053412-009</p> <p><u>Description:</u> Peinture décorative (pailletées, gouttelettes, ...)</p> <p><u>Composant de la construction:</u> 3 - Parois verticales intérieures - Revêtements de murs, poteaux, cloisons, gaines, coffres</p> <p><u>Partie à sonder:</u> Peinture décorative (pailletées, gouttelettes, ...)</p> <p><u>Justificatif:</u> Après analyse en laboratoire</p>	<p><u>Analyse:</u> P008</p> <p><u>Partie analysée par le laboratoire:</u> - Matériau de type système d'enduit peinture (beige) ; matériau semi-dur fibreux de type bois, copeaux (marron) : Absence d'amiante</p>

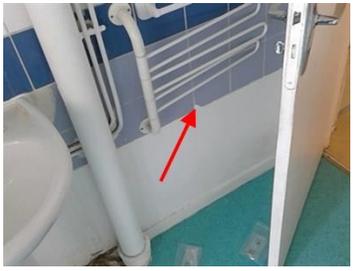
ZPSO006 : Colle + joint de faïence

Localisation	n° de sondage	Zone	Prélèvement effectué / Sondage et extension	Echantillon	Analyse	Photo
Salle de bains	1	Mur D	Oui 6ème étage PORTE 602 - Salle de bains : Mur D	<p><u>Identifiant:</u> ZPSO006 <u>Réf. échantillon:</u> MA2206078653/P010 <u>Réf. laboratoire:</u> 22EK053412-010 <u>Description:</u> Colle + joint de faïence <u>Composant de la construction:</u> 3 - Parois verticales intérieures - Revêtements de murs, poteaux, cloisons, gaines, coffres <u>Partie à sonder:</u> Colle + joint de faïence <u>Justificatif:</u> Après analyse en laboratoire</p>	<p><u>Analyse:</u> P010 <u>Partie analysée par le laboratoire:</u> - Phase 1 Matériau dur de type carrelage, faïence (bleu) ; matériau dur de type ciment-colle (gris) Absence d'amiante - Phase 2 Matériau de type système d'enduit peinture (blanc) ; matériau dur de type ciment-colle (gris) en traces ; matériau de type système d'enduit peinture (beige) Absence d'amiante</p>

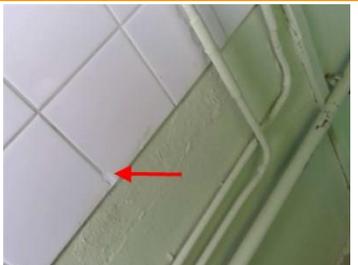
ZPSO007 : Colle + joint de faïence

Localisation	n° de sondage	Zone	Prélèvement effectué / Sondage et extension	Echantillon	Analyse	Photo
Cuisine	1	Mur B; Mur C; Mur D	Oui 6ème étage PORTE 602 - Cuisine : Mur D	<p><u>Identifiant:</u> ZPSO007 <u>Réf. échantillon:</u> MA2206078653/P011 <u>Réf. laboratoire:</u> 22EK053412-011 <u>Description:</u> Colle + joint de faïence <u>Composant de la construction:</u> 3 - Parois verticales intérieures - Revêtements de murs, poteaux, cloisons, gaines, coffres <u>Partie à sonder:</u> Colle + joint de faïence <u>Justificatif:</u> Après analyse en laboratoire</p>	<p><u>Analyse:</u> P011 <u>Partie analysée par le laboratoire:</u> - Matériau dur de type carrelage, faïence (blanc) ; matériau de type système d'enduit peinture (vert) ; matériau dur de type ciment-colle (gris) : Absence d'amiante</p>

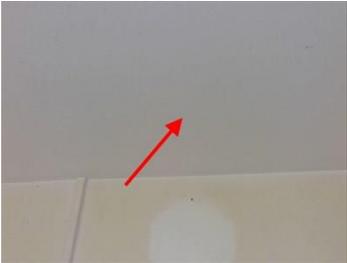
P013	<u>Identifiant:</u> ZPSO008 <u>Description:</u> Couche1: Peinture décorative (pailletées, gouttelettes...) + Couche2: Enduit à base de plâtre lissé ou taloché	- Matériau de type système d'enduit peinture (vert) : Absence d'amiante	Absence d'amiante
P014	<u>Identifiant:</u> ZPSO009 <u>Description:</u> Couche1: Revêtement de sol + Couche2: Colle non bitumineuse + Couche3: Dalle de sol + Couche4: Colle bitumineuse + Couche5: Ragréage	- Phase 1 Matériau souple de type revêtement de sol (beige) Absence d'amiante - Phase 2 Matériau de type colle (jaune) ; matériau semi-dur de type dalle de sol (gris) Présence d'amiante - Phase 3 Matériau de type colle bitumineux (noir) ; matériau dur de type mortier, béton, chape (gris) Présence d'amiante	Présence d'amiante
P015	<u>Identifiant:</u> ZPSO009 <u>Description:</u> Couche1: Revêtement de sol + Couche2: Colle non bitumineuse + Couche3: Dalle de sol + Couche4: Colle bitumineuse + Couche5: Ragréage	- Phase 1 Matériau souple de type revêtement de sol (beige) Absence d'amiante - Phase 2 Matériau de type colle (jaune) ; matériau semi-dur de type dalle de sol (noir) Présence d'amiante - Phase 3 Matériau de type colle bitumineux (noir) ; matériau dur de type mortier, béton, chape (gris) Présence d'amiante	Présence d'amiante

ZPSO008 : Couche1: Peinture décorative (pailletées, gouttelettes...) + Couche2: Enduit à base de plâtre lissé ou taloché						
Niveau : 6ème étage PORTE 602						
Localisation	n° de sondage	Zone	Prélèvement effectué / Sondage et extension	Echantillon	Analyse	Photo
Entrée	1	Plafond	Sondage et extension de la ZPSO du ou des prélèvement(s) : P012, P013	<p><u>Identifiant:</u> ZPSO008</p> <p><u>Echantillon:</u> MA2206078653/P012, réf. labo.: 22EK053412-012 MA2206078653/P013, réf. labo.: 22EK053412-013</p> <p><u>Description:</u> Couche1: Peinture décorative (pailletées, gouttelettes...) + Couche2: Enduit à base de plâtre lissé ou taloché</p> <p><u>Composant de la construction:</u> 4 - Plafonds et faux plafonds - Plafonds</p> <p><u>Partie à sonder:</u> Couche1: Peinture décorative (pailletées, gouttelettes...) + Couche2: Enduit à base de plâtre lissé ou taloché</p> <p><u>Justificatif:</u> Après analyse en laboratoire</p>	<p><u>Analyse:</u> P012, P013</p>	Idem photo : P012; P013

Séjour	2	Plafond	Oui 6ème étage PORTE 602 - Séjour : Plafond	<p><u>Identifiant:</u> ZPSO008</p> <p><u>Echantillon:</u> MA2206078653/P012, réf. labo.: 22EK053412-012 MA2206078653/P013, réf. labo.: 22EK053412-013</p> <p><u>Description:</u> Couche1: Peinture décorative (pailletées, gouttelettes...) + Couche2: Enduit à base de plâtre lissé ou taloché</p> <p><u>Composant de la construction:</u> 4 - Plafonds et faux plafonds - Plafonds</p> <p><u>Partie à sonder:</u> Couche1: Peinture décorative (pailletées, gouttelettes...) + Couche2: Enduit à base de plâtre lissé ou taloché</p> <p><u>Justificatif:</u> Après analyse en laboratoire</p>	<p><u>Analyse:</u> P012</p> <p><u>Partie analysée par le laboratoire:</u> - Matériau de type peinture (blanc) ; matériau semi-dur de type enduit (granulaire) (blanc) : Absence d'amiante</p>

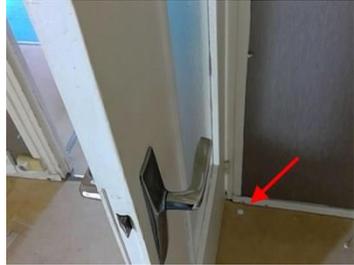
ZPSO	Niveau	Localisation	Zone	Description du prélèvement réalisé	Surface indicative
ZPSO009	6ème étage PORTE 602	Entrée; Séjour; Dégagement; Chambre	Sol	<p>Analyse : P014</p> <ul style="list-style-type: none"> - Phase 1 Matériau souple de type revêtement de sol (beige) (Absence d'amiante) - Phase 2 Matériau de type colle (jaune) ; matériau semi-dur de type dalle de sol (gris) (Présence d'amiante) - Phase 3 Matériau de type colle bitumineux (noir) ; matériau dur de type mortier, béton, chape (gris) (Présence d'amiante) <p>Analyse : P015</p> <ul style="list-style-type: none"> - Phase 1 Matériau souple de type revêtement de sol (beige) (Absence d'amiante) - Phase 2 Matériau de type colle (jaune) ; matériau semi-dur de type dalle de sol (noir) (Présence d'amiante) - Phase 3 Matériau de type colle bitumineux (noir) ; matériau dur de type mortier, béton, chape (gris) (Présence d'amiante) 	36m2
ZPSO010	6ème étage PORTE 602	Salle de bains; Cellier; Cuisine	Sol	<p>Analyse : P016</p> <ul style="list-style-type: none"> - Phase 1 Matériau souple de type revêtement de sol (bleu) (Absence d'amiante) - Phase 2 Matériau semi-dur de type revêtement de sol (beige) (Absence d'amiante) - Phase 3 Matériau de type colle bitumineux (noir) ; matériau semi-dur de type ragréage (gris) (Présence d'amiante) <p>Analyse : P017</p> <ul style="list-style-type: none"> - Phase 1 Matériau souple de type revêtement de sol (bleu) (Absence d'amiante) - Phase 2 Matériau semi-dur de type dalle de sol (gris) (Présence d'amiante) - Phase 3 Matériau de type colle bitumineux (noir) ; matériau semi-dur de type ragréage (gris) (Présence d'amiante) 	10.5m2

Localisation	n° de sondage	Zone	Prélèvement effectué / Sondage et extension	Echantillon	Analyse	Photo
Entrée	1	Sol	Oui 6ème étage PORTE 602 - Entrée : Sol	<p>Identifiant: ZPSO009</p> <p>Echantillon: MA2206078653/P014, réf. labo.: 22EK053412-014 MA2206078653/P015, réf. labo.: 22EK053412-015</p> <p>Description: Couche1: Revêtement de sol + Couche2: Colle non bitumineuse + Couche3: Dalle de sol + Couche4: Colle bitumineuse + Couche5: Ragréage</p> <p>Composant de la construction: 5 - Planchers et planchers techniques - Revêtements de sols</p> <p>Partie à sonder: Couche1: Revêtement de sol + Couche2: Colle non bitumineuse + Couche3: Dalle de sol + Couche4: Colle bitumineuse + Couche5: Ragréage</p> <p>Justificatif: Après analyse en laboratoire</p>	<p>Analyse: P014</p> <p>Partie analysée par le laboratoire: - Phase 1 Matériau souple de type revêtement de sol (beige) Absence d'amiante - Phase 2 Matériau de type colle (jaune) ; matériau semi-dur de type dalle de sol (gris) Présence d'amiante - Phase 3 Matériau de type colle bitumineuse (noir) ; matériau dur de type mortier, béton, chape (gris) Présence d'amiante</p>

Séjour	2	Sol	Oui 6ème étage PORTE 602 - Séjour : Sol	<p>Identifiant: ZPSO009 Echantillon: MA2206078653/P014, réf. labo.: 22EK053412-014 MA2206078653/P015, réf. labo.: 22EK053412-015 Description: Couche1: Revêtement de sol + Couche2: Colle non bitumineuse + Couche3: Dalle de sol + Couche4: Colle bitumineuse + Couche5: Ragréage Composant de la construction: 5 - Planchers et planchers techniques - Revêtements de sols Partie à sonder: Couche1: Revêtement de sol + Couche2: Colle non bitumineuse + Couche3: Dalle de sol + Couche4: Colle bitumineuse + Couche5: Ragréage Justificatif: Après analyse en laboratoire</p>	<p>Analyse: P015 Partie analysée par le laboratoire: - Phase 1 Matériau souple de type revêtement de sol (beige) Absence d'amiante - Phase 2 Matériau de type colle (jaune) ; matériau semi-dur de type dalle de sol (noir) Présence d'amiante - Phase 3 Matériau de type colle bitumineuse (noir) ; matériau dur de type mortier, béton, chape (gris) Présence d'amiante</p>

Dans le cas où des matériaux contenant de l'amiante ont été repérés, il convient s'il a lieu de confier le désamiantage à une entreprise certifiée. Le repérage est conforme à la réglementation dans le cadre de cette mission. Toutefois, il n'est jamais possible d'être parfaitement exhaustif, dans la mesure où un sondage n'est représentatif qu'à l'endroit précis du support investigué. Il convient donc de rester toujours très vigilant lors des travaux quant à l'éventuelle mise à jour de matériaux suspects ce qui nécessitera un repérage complémentaire.

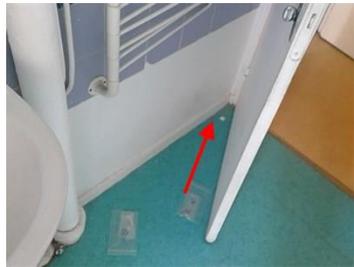
P016	<u>Identifiant:</u> ZPSO010 <u>Description:</u> Couche1: Revêtement de sol + Couche2: Colle non bitumineuse + Couche3: Dalle de sol + Couche4: Colle bitumineuse + Couche5: Ragréage	- Phase 1 Matériau souple de type revêtement de sol (bleu) Absence d'amiante - Phase 2 Matériau semi-dur de type revêtement de sol (beige) Absence d'amiante - Phase 3 Matériau de type colle bitumineux (noir) ; matériau semi-dur de type ragréage (gris) Présence d'amiante	Présence d'amiante
P017	<u>Identifiant:</u> ZPSO010 <u>Description:</u> Couche1: Revêtement de sol + Couche2: Colle non bitumineuse + Couche3: Dalle de sol + Couche4: Colle bitumineuse + Couche5: Ragréage	- Phase 1 Matériau souple de type revêtement de sol (bleu) Absence d'amiante - Phase 2 Matériau semi-dur de type dalle de sol (gris) Présence d'amiante - Phase 3 Matériau de type colle bitumineux (noir) ; matériau semi-dur de type ragréage (gris) Présence d'amiante	Présence d'amiante

ZPSO010 : Couche1: Revêtement de sol + Couche2: Colle non bitumineuse + Couche3: Dalle de sol + Couche4: Colle bitumineuse + Couche5: Ragréage

Localisation	n° de sondage	Zone	Prélèvement effectué / Sondage et extension	Echantillon	Analyse	Photo
Salle de bains	1	Sol	Oui 6ème étage PORTE 602 - Salle de bains : Sol	<u>Identifiant:</u> ZPSO010 <u>Echantillon:</u> MA2206078653/P016, réf. labo.: 22EK053412-016 MA2206078653/P017, réf. labo.: 22EK053412-017 <u>Description:</u> Couche1: Revêtement de sol + Couche2: Colle non bitumineuse + Couche3: Dalle de sol + Couche4: Colle bitumineuse + Couche5: Ragréage <u>Composant de la construction:</u> 5 - Planchers et planchers techniques - Revêtements de sols <u>Partie à sonder:</u> Couche1: Revêtement de sol + Couche2: Colle non bitumineuse + Couche3: Dalle de sol + Couche4: Colle bitumineuse + Couche5: Ragréage <u>Justificatif:</u> Après analyse en laboratoire	<u>Analyse:</u> P016 <u>Partie analysée par le laboratoire:</u> - Phase 1 Matériau souple de type revêtement de sol (bleu) Absence d'amiante - Phase 2 Matériau semi-dur de type revêtement de sol (beige) Absence d'amiante - Phase 3 Matériau de type colle bitumineux (noir) ; matériau semi-dur de type ragréage (gris) Présence d'amiante

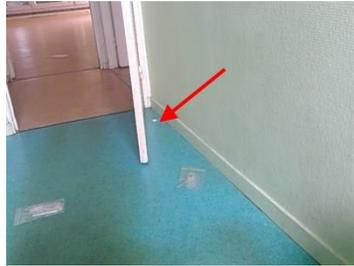
Cellier	2	Sol	Sondage et extension de la ZPSO du ou des prélèvement(s) : P016, P017	<u>Identifiant:</u> ZPSO010 <u>Echantillon:</u> MA2206078653/P016, réf. labo.: 22EK053412-016 MA2206078653/P017, réf. labo.: 22EK053412-017 <u>Description:</u> Couche1: Revêtement de sol + Couche2: Colle non bitumineuse + Couche3: Dalle de sol + Couche4: Colle bitumineuse + Couche5: Ragréage <u>Composant de la construction:</u> 5 - Planchers et planchers techniques - Revêtements de sols <u>Partie à sonder:</u> Couche1: Revêtement de sol + Couche2: Colle non bitumineuse + Couche3: Dalle de sol + Couche4: Colle bitumineuse + Couche5: Ragréage <u>Justificatif:</u> Après analyse en laboratoire	<u>Analyse:</u> P016, P017	Idem photo : P016; P017
Cuisine	3	Sol	Oui 6ème étage PORTE 602 - Cuisine : Sol	<u>Identifiant:</u> ZPSO010 <u>Echantillon:</u> MA2206078653/P016, réf. labo.: 22EK053412-016 MA2206078653/P017, réf. labo.: 22EK053412-017 <u>Description:</u> Couche1: Revêtement de sol + Couche2: Colle non bitumineuse + Couche3: Dalle de sol + Couche4: Colle bitumineuse + Couche5: Ragréage <u>Composant de la construction:</u> 5 - Planchers et planchers techniques - Revêtements de sols <u>Partie à sonder:</u> Couche1: Revêtement de sol + Couche2: Colle non bitumineuse + Couche3: Dalle de sol + Couche4: Colle bitumineuse + Couche5: Ragréage <u>Justificatif:</u> Après analyse en laboratoire	<u>Analyse:</u> P017 <u>Partie analysée par le laboratoire:</u> - Phase 1 Matériau souple de type revêtement de sol (bleu) Absence d'amiante - Phase 2 Matériau semi-dur de type dalle de sol (gris) Présence d'amiante - Phase 3 Matériau de type colle bitumineux (noir) ; matériau semi-dur de type ragréage (gris) Présence d'amiante

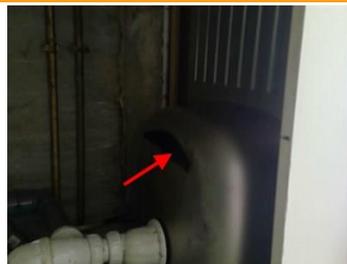
P018	<u>Identifiant:</u> ZPSO011 <u>Description:</u> Plaques souples bitumineuses antivibratiles	- Matériau semi-dur de type plaque (bitumineux) (noir) ; matériau de type colle (jaune) : Absence d'amiante	Absence d'amiante

Localisation	n° de sondage	Zone	Prélèvement effectué / Sondage et extension	Echantillon	Analyse	Photo
Cuisine	1	Sous évier	Oui 6ème étage PORTE 602 - Cuisine : Sous évier	<p><u>Identifiant:</u> ZPSO011 <u>Réf. échantillon:</u> MA2206078653/P018 <u>Réf. laboratoire:</u> 22EK053412-018 <u>Description:</u> Plaques souples bitumineuses antivibratiles et accessoires - Portes de placard, baignoires et éviers métalliques <u>Composant de la construction:</u> 8 - Équipements divers et accessoires - Portes de placard, baignoires et éviers métalliques <u>Partie à sonder:</u> Plaques souples bitumineuses antivibratiles <u>Justificatif:</u> Après analyse en laboratoire</p>	<p><u>Analyse:</u> P018 <u>Partie analysée par le laboratoire:</u> - Matériau semi-dur de type plaque (bitumineux) (noir) ; matériau de type colle (jaune) : Absence d'amiante</p>
