Rapport de Repérage des matériaux et produits contenant de l'amiante avant réalisation de travaux dans un immeuble bâti

Numéro de dossier : MA2204056819
Date d'intervention : 28/04/2022

6 Square de Lorient (13LDE0001)
77000 Melun

Réfection complète du logement

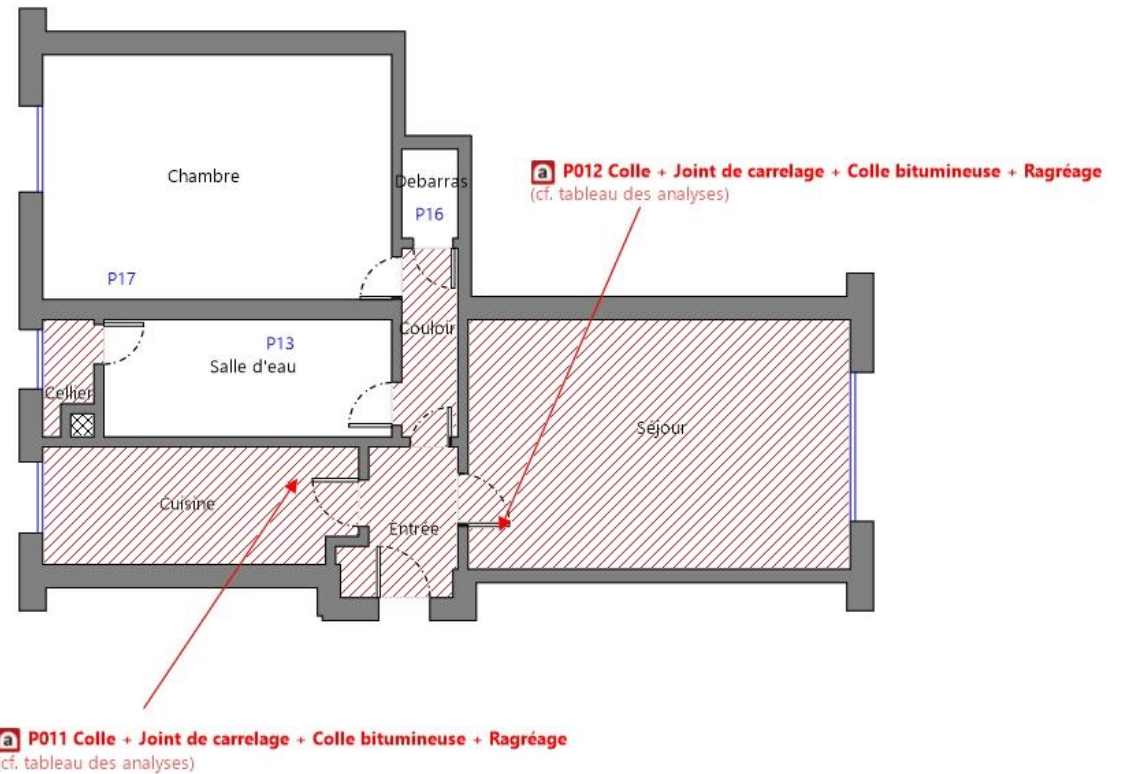
ZPSO	Niveau	Localisation	Zone	Description du prélèvement réalisé	Surface indicative
ZPSO007	Rez de chaussée Porte 1	Entrée; Cuisine; Couloir; Cellier; Séjour	Sol	<p><u>Analyse : P011</u> - Matériau dur de type carrelage, faïence (beige) ; matériau dur de type joint ciment (blanc) ; matériau dur de type ciment-colle (gris) ; matériau de type colle bitumineux (noir) ; matériau semi-dur (beige) ; matériau de type polystyrène (blanc) (Présence d'amiante)</p> <p><u>Analyse : P012</u> - Matériau dur de type carrelage, faïence (beige) ; matériau dur de type joint ciment (gris) ; matériau dur de type mortier, béton, chape (gris) ; matériau de type colle bitumineux (noir) (Présence d'amiante)</p>	28m2

Dans le cas où des matériaux contenant de l'amiante ont été repérés, il convient s'il a lieu de confier le désamiantage à une entreprise certifiée. Le repérage est conforme à la réglementation dans le cadre de cette mission. Toutefois, il n'est jamais possible d'être parfaitement exhaustif, dans la mesure où un sondage n'est représentatif qu'à l'endroit précis du support investigué. Il convient donc de rester toujours très vigilant lors des travaux quant à l'éventuelle mise à jour de matériaux suspects ce qui nécessitera un repérage complémentaire.

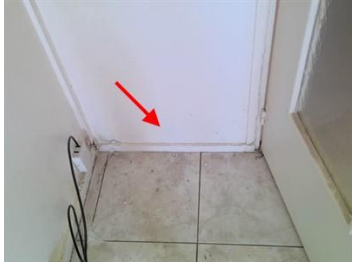
Séjour	8	Cloison	Oui Rez de chaussée Porte 1 - Séjour : Mur E	<p><u>Identifiant:</u> ZPSO002 <u>Echantillon:</u> MA2204056819/P003, réf. labo.: 22EK040748-003 MA2204056819/P004, réf. labo.: 22EK040748-004 <u>Description:</u> Couche1: Peinture décorative (pailletées, gouttelettes, ...) + Couche2: Enduit à base de plâtre lissé ou taloché <u>Composant de la construction:</u> 3 - Parois verticales intérieures - Revêtements de murs, poteaux, cloisons, gaines, coffres + 3 - Parois verticales intérieures - Murs et cloisons maçonnés <u>Partie à sonder:</u> Couche1: Peinture décorative (pailletées, gouttelettes, ...) + Couche2: Enduit à base de plâtre lissé ou taloché <u>Justificatif:</u> Après analyse en laboratoire</p>	<p><u>Analyse:</u> P004 <u>Partie analysée par le laboratoire:</u> - Phase 1 Matériau de type peinture (blanc) ; matériau semi-dur de type enduit (blanc) ; matériau semi-dur de type plâtre (blanc) Absence d'amiante - Phase 2 Matériau semi-dur de type plâtre (blanc) Absence d'amiante</p>

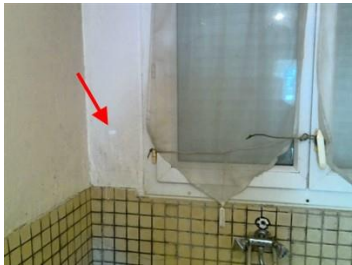
Localisation	n° de sondage	Zone	Prélèvement effectué / Sondage et extension	Echantillon	Analyse	Photo
Cuisine	1	Mur donnant sur extérieur	Oui Rez de chaussée Porte 1 - Cuisine : Mur E	<p><u>Identifiant:</u> ZPSO003</p> <p><u>Echantillon:</u> MA2204056819/P005, réf. labo.: 22EK040748-005 MA2204056819/P006, réf. labo.: 22EK040748-006</p> <p><u>Description:</u> Couche1: Peinture décorative (pailletées, gouttelettes, ...) + Couche2: Enduit à base de plâtre lissé ou taloché</p> <p><u>Composant de la construction:</u> 3 - Pariois verticales intérieures - Revêtements de murs, poteaux, cloisons, gaines, coffres + 3 - Pariois verticales intérieures - Murs et cloisons maçonnés</p> <p><u>Partie à sonder:</u> Couche1: Peinture décorative (pailletées, gouttelettes, ...) + Couche2: Enduit à base de plâtre lissé ou taloché</p> <p><u>Justificatif:</u> Après analyse en laboratoire</p>	<p><u>Analyse:</u> P005</p> <p><u>Partie analysée par le laboratoire:</u> - Phase 2 Matériau de type maillage de fibres et liant (beige) ; matériau de type système d'enduit peinture (beige) Absence d'amiante</p>

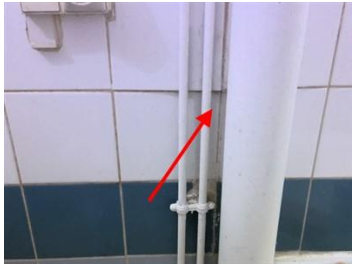
Localisation	n° de sondage	Zone	Prélèvement effectué / Sondage et extension	Echantillon	Analyse	Photo
Salle d'eau	1	faïence	Oui Rez de chaussée Porte 1 - Salle d'eau : Mur B	<p><u>Identifiant:</u> ZPSO005 <u>Réf. échantillon:</u> MA2204056819/P008 <u>Réf. laboratoire:</u> 22EK040748-008 <u>Description:</u> Couche1: Colle de faïence + Couche2: Joint de faïence <u>Composant de la construction:</u> 3 - Parois verticales intérieures - Revêtements de murs, poteaux, cloisons, gaines, coffres <u>Partie à sonder:</u> Couche1: Colle de faïence + Couche2: Joint de faïence <u>Justificatif:</u> Après analyse en laboratoire</p>	<p><u>Analyse:</u> P008 <u>Partie analysée par le laboratoire:</u> - Matériau dur de type ciment-colle (beige) : Absence d'amiante</p>

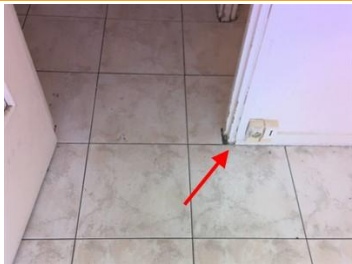
Séjour	8	plinthes	Oui Rez de chaussée Porte 1 - Séjour : Plinthes	<p><u>Identifiant:</u> ZPSO009 <u>Réf. échantillon:</u> MA2204056819/P014 <u>Réf. laboratoire:</u> 22EK040748-014 <u>Description:</u> Peinture décorative (pailletées, gouttelettes, ...) <u>Composant de la construction:</u> 3 - Parois verticales intérieures - Revêtements de murs, poteaux, cloisons, gaines, coffres <u>Partie à sonder:</u> Peinture décorative (pailletées, gouttelettes, ...) <u>Justificatif:</u> Après analyse en laboratoire</p>	<p><u>Analyse:</u> P014 <u>Partie analysée par le laboratoire:</u> - Matériau de type système d'enduit peinture (beige) : Absence d'amiante</p>

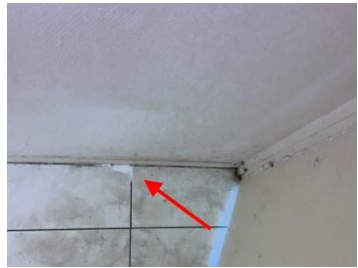
Localisation	n° de sondage	Zone	Prélèvement effectué / Sondage et extension	Echantillon	Analyse	Photo
Entrée	1	Sol	Sondage et extension de la ZPSO du ou des prélèvement(s) : P011, P012	<p><u>Identifiant:</u> ZPSO007</p> <p><u>Echantillon:</u> MA2204056819/P011, réf. labo.: 22EK040748-011 MA2204056819/P012, réf. labo.: 22EK040748-012</p> <p><u>Description:</u> Couche1: Colle de carrelage + Couche2: Joint de carrelage + Couche3: Ragréage</p> <p><u>Composant de la construction:</u> 5 - Planchers et planchers techniques - Revêtements de sols</p> <p><u>Partie à sonder:</u> Couche1: Colle de carrelage + Couche2: Joint de carrelage + Couche3: Ragréage</p> <p><u>Justificatif:</u> Après analyse en laboratoire</p>	<p><u>Analyse:</u> P011, P012</p>	Idem photo : P011; P012
Cuisine	2	Sol	Oui Rez de chaussée Porte 1 - Cuisine : Sol	<p><u>Identifiant:</u> ZPSO007</p> <p><u>Echantillon:</u> MA2204056819/P011, réf. labo.: 22EK040748-011 MA2204056819/P012, réf. labo.: 22EK040748-012</p> <p><u>Description:</u> Couche1: Colle de carrelage + Couche2: Joint de carrelage + Couche3: Ragréage</p> <p><u>Composant de la construction:</u> 5 - Planchers et planchers techniques - Revêtements de sols</p> <p><u>Partie à sonder:</u> Couche1: Colle de carrelage + Couche2: Joint de carrelage + Couche3: Ragréage</p> <p><u>Justificatif:</u> Après analyse en laboratoire</p>	<p><u>Analyse:</u> P011</p> <p><u>Partie analysée par le laboratoire:</u> - Matériau dur de type carrelage, faïence (beige) ; matériau dur de type joint ciment (blanc) ; matériau dur de type ciment-colle (gris) ; matériau de type colle bitumineux (noir) ; matériau semi-dur (beige) ; matériau de type polystyrène (blanc) : Présence d'amiante</p>
