Rapport de repérage des matériaux et produits contenant de l'amiante avant réalisation de travaux dans un immeuble bâti

Numéro de dossier : MA2203029650
Date d'édition: 23/03/2022

13LDF0001
7 SQUARE DE LORIENT (13LDF0001)
77000 MELUN
BAT 7 Etage 00 Porte 01
Lot numéro 13LDF0001

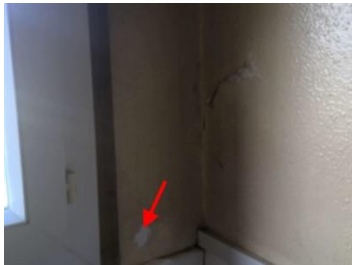
| Cuisine | 5 | Mur donnant sur extérieur | Oui Rez de chaussée Porte 1 - Cuisine : Mur C | <p><u>Identifiant:</u> ZPSO001</p> <p><u>Echantillon:</u> MA2203029650/P001, réf. labo.: 22RI011920-001 MA2203029650/P002, réf. labo.: 22RI011920-002</p> <p><u>Description:</u> Couche1: Peinture + Couche2: Enduit à base de plâtre lissé ou taloché</p> <p><u>Composant de la construction:</u> 3 - Parois verticales intérieures - Revêtements de murs, poteaux, cloisons, gaines, coffres + 3 - Parois verticales intérieures - Murs et cloisons maçonnés</p> <p><u>Partie à sonder:</u> Couche1: Peinture + Couche2: Enduit à base de plâtre lissé ou taloché</p> <p><u>Justificatif:</u> Après analyse en laboratoire</p> | <p><u>Analyse:</u> P001</p> <p><u>Partie analysée par le laboratoire:</u> - Matériau de type système d'enduit peinture (beige) : Absence d'amiante</p> | |

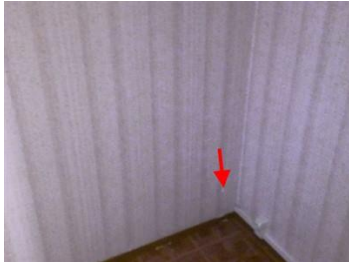
| Localisation | n° de sondage | Zone | Prélèvement effectué / Sondage et extension | Echantillon | Analyse | Photo |
|---|---|---|---|--|--|--|
| Séjour | 2 | Mur de refend | Oui Rez de chaussée Porte 1 - Séjour : Mur D | <p><u>Identifiant:</u> ZPSO002</p> <p><u>Echantillon:</u> MA2203029650/P003, réf. labo.: 22RI011920-003 MA2203029650/P004, réf. labo.: 22RI011920-004</p> <p><u>Description:</u> Couche1: Peinture + Couche2: Enduit à base de plâtre lissé ou taloché</p> <p><u>Composant de la construction:</u> 3 - Parois verticales intérieures - Revêtements de murs, poteaux, cloisons, gaines, coffres + 3 - Parois verticales intérieures - Murs et cloisons maçonnés</p> <p><u>Partie à sonder:</u> Couche1: Peinture + Couche2: Enduit à base de plâtre lissé ou taloché</p> <p><u>Justificatif:</u> Après analyse en laboratoire</p> | <p><u>Analyse:</u> P003</p> <p><u>Partie analysée par le laboratoire:</u> - Phase 2 Matériau fibreux de type papier peint (beige) ; matériau de type peinture (gris) ; matériau semi-dur de type enduit (blanc) ; matériau dur de type mortier, béton, chape (gris)</p> <p>Absence d'amiante</p> | |

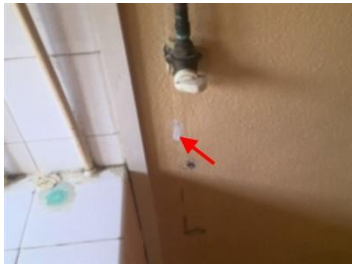
| Cuisine | 8 | Mur de refend | Oui Rez de chaussée Porte 1 - Cuisine : Mur D | <p><u>Identifiant:</u> ZPSO002 <u>Echantillon:</u> MA2203029650/P003, réf. labo.: 22RI011920-003 MA2203029650/P004, réf. labo.: 22RI011920-004 <u>Description:</u> Couche1: Peinture + Couche2: Enduit à base de plâtre lissé ou taloché <u>Composant de la construction:</u> 3 - Parois verticales intérieures - Revêtements de murs, poteaux, cloisons, gaines, coffres + 3 - Parois verticales intérieures - Murs et cloisons maçonnés <u>Partie à sonder:</u> Couche1: Peinture + Couche2: Enduit à base de plâtre lissé ou taloché <u>Justificatif:</u> Après analyse en laboratoire</p> | <p><u>Analyse:</u> P004 <u>Partie analysée par le laboratoire:</u> - Matériau de type système d'enduit peinture (beige) : Absence d'amiante</p> | |

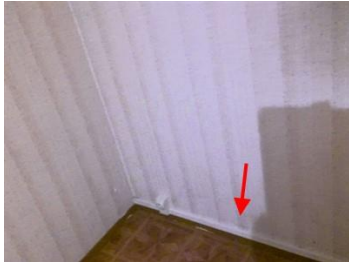
| Localisation | n° de sondage | Zone | Prélèvement effectué / Sondage et extension | Echantillon | Analyse | Photo |
|---|---|---|---|--|--|--|
| Séjour | 2 | Cloison | Oui Rez de chaussée Porte 1 - Séjour : Mur A | <p><u>Identifiant:</u> ZPSO003</p> <p><u>Echantillon:</u> MA2203029650/P005, réf. labo.: 22RI011920-005 MA2203029650/P006, réf. labo.: 22RI011920-006</p> <p><u>Description:</u> Couche1: Peinture + Couche2: Enduit à base de plâtre lissé ou taloché</p> <p><u>Composant de la construction:</u> 3 - Parois verticales intérieures - Revêtements de murs, poteaux, cloisons, gaines, coffres + 3 - Parois verticales intérieures - Murs et cloisons maçonnés</p> <p><u>Partie à sonder:</u> Couche1: Peinture + Couche2: Enduit à base de plâtre lissé ou taloché</p> <p><u>Justificatif:</u> Après analyse en laboratoire</p> | <p><u>Analyse:</u> P006</p> <p><u>Partie analysée par le laboratoire:</u> - Phase 2 Matériau fibreux de type papier peint (beige) ; matériau de type peinture (beige) ; matériau semi-dur de type plâtre (blanc) Absence d'amiante</p> | |

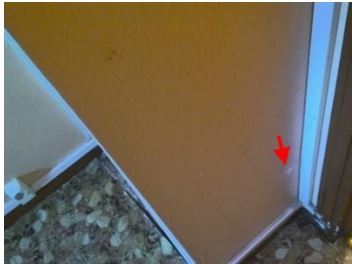
| Cuisine | 6 | Cloison | Oui Rez de chaussée Porte 1 - Cuisine : Mur F | <p><u>Identifiant:</u> ZPSO003</p> <p><u>Echantillon:</u> MA2203029650/P005, réf. labo.: 22RI011920-005 MA2203029650/P006, réf. labo.: 22RI011920-006</p> <p><u>Description:</u> Couche1: Peinture + Couche2: Enduit à base de plâtre lissé ou taloché</p> <p><u>Composant de la construction:</u> 3 - Parois verticales intérieures - Revêtements de murs, poteaux, cloisons, gaines, coffres + 3 - Parois verticales intérieures - Murs et cloisons maçonnés</p> <p><u>Partie à sonder:</u> Couche1: Peinture + Couche2: Enduit à base de plâtre lissé ou taloché</p> <p><u>Justificatif:</u> Après analyse en laboratoire</p> | <p><u>Analyse:</u> P005</p> <p><u>Partie analysée par le laboratoire:</u> - Phase 1 Matériau de type système d'enduit peinture (beige) ; matériau semi-dur de type plâtre (blanc) Absence d'amiante - Phase 2 Matériau semi-dur de type plâtre (blanc) Absence d'amiante</p> | |

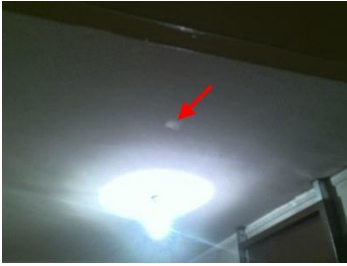
| Localisation | n° de sondage | Zone | Prélèvement effectué / Sondage et extension | Echantillon | Analyse | Photo |
|---|---|---|---|---|---|--|
| Chambre 1 | 2 | Plafond | Oui Rez de chaussée Porte 1 - Chambre 1 : Plafond | <p><u>Identifiant:</u> ZPSO007</p> <p><u>Echantillon:</u> MA2203029650/P010, réf. labo.: 22RI011920-010 MA2203029650/P011, réf. labo.: 22RI011920-011</p> <p><u>Description:</u> Couche1: Peinture décorative (pailletées, gouttelettes...) + Couche2: Enduit à base de plâtre lissé ou taloché</p> <p><u>Composant de la construction:</u> 4 - Plafonds et faux plafonds - Plafonds</p> <p><u>Partie à sonder:</u> Couche1: Peinture décorative (pailletées, gouttelettes...) + Couche2: Enduit à base de plâtre lissé ou taloché</p> <p><u>Justificatif:</u> Après analyse en laboratoire</p> | <p><u>Analyse:</u> P010</p> <p><u>Partie analysée par le laboratoire:</u> - Matériau de type système d'enduit peinture (gris) ; matériau dur de type mortier, béton, chape (gris) : Absence d'amiante</p> | |

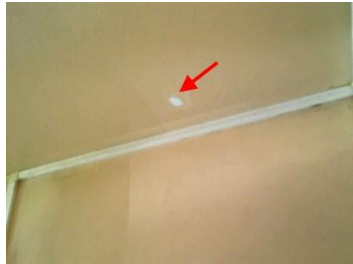
| Cuisine | 7 | Plafond | Oui Rez de chaussée Porte 1 - Cuisine : Plafond | <p><u>Identifiant:</u> ZPSO007 <u>Echantillon:</u> MA2203029650/P010, réf. labo.: 22RI011920-010 MA2203029650/P011, réf. labo.: 22RI011920-011 <u>Description:</u> Couche1: Peinture décorative (pailletées, gouttelettes...) + Couche2: Enduit à base de plâtre lissé ou taloché <u>Composant de la construction:</u> 4 - Plafonds et faux plafonds - Plafonds <u>Partie à sonder:</u> Couche1: Peinture décorative (pailletées, gouttelettes...) + Couche2: Enduit à base de plâtre lissé ou taloché <u>Justificatif:</u> Après analyse en laboratoire</p> | <p><u>Analyse:</u> P011 <u>Partie analysée par le laboratoire:</u> - Matériau de type système d'enduit peinture (beige) : Absence d'amiante</p> | |

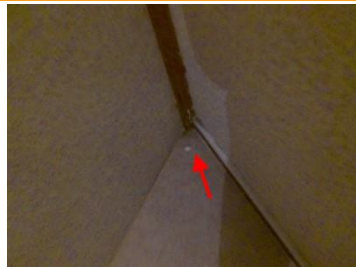
| Localisation | n° de sondage | Zone | Prélèvement effectué / Sondage et extension | Echantillon | Analyse | Photo |
|---|---|---|---|---|---|--|
| Chambre 2 | 1 | Sol | Oui Rez de chaussée Porte 1 - Chambre 2 : Sol | <u>Identifiant:</u> ZPSO013 <u>Réf. échantillon:</u> MA2203029650/P017 <u>Réf. laboratoire:</u> 22RI011920-017 <u>Description:</u> Couche1: Revêtement de sol + Couche2: Colle non bitumineuse + Couche3: Ragréage <u>Composant de la construction:</u> 5 - Planchers et planchers techniques - Revêtements de sols <u>Partie à sonder:</u> Couche1: Revêtement de sol + Couche2: Colle non bitumineuse + Couche3: Ragréage <u>Justificatif:</u> Après analyse en laboratoire | <u>Analyse:</u> P017 <u>Partie analysée par le laboratoire:</u> - Phase 1 Matériau souple de type revêtement de sol (beige) Absence d'amiante - Phase 2 Matériau souple de type dalle de sol (fibreuse) (marron) ; matériau dur de type mortier, béton, chape (beige) Absence d'amiante | |
