Rapport de Repérage Amiante Avant réalisation de travaux dans un immeuble bâti

Numéro de dossier : M8595537
Date d'intervention : 28/07/2021

8 SQUARE DE LORIENT (13LDG0302)
77000 Melun

Rapport édité, le : 25/08/2021

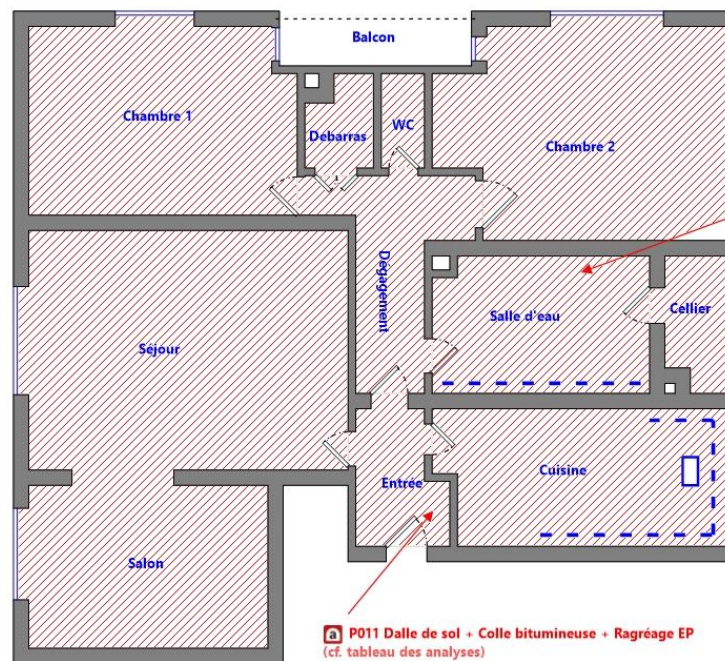
8ème Etage Sol

a P012 Dalle de sol + Colle bitumineuse + Ragréage EP
(cf. tableau des analyses)

a P011 Dalle de sol + Colle bitumineuse + Ragréage EP
(cf. tableau des analyses)
