Rapport de Repérage des matériaux et produits contenant de l'amiante avant réalisation de travaux dans un immeuble bâti

Numéro de dossier : MA2202021181
Date d'intervention : 22/02/2022

13LDG0801
8 SQUARE DE LORIENT (13LDG0801)
77000 Melun
Etage 8 ; Logement 1
Lot numéro 13LDG0801,

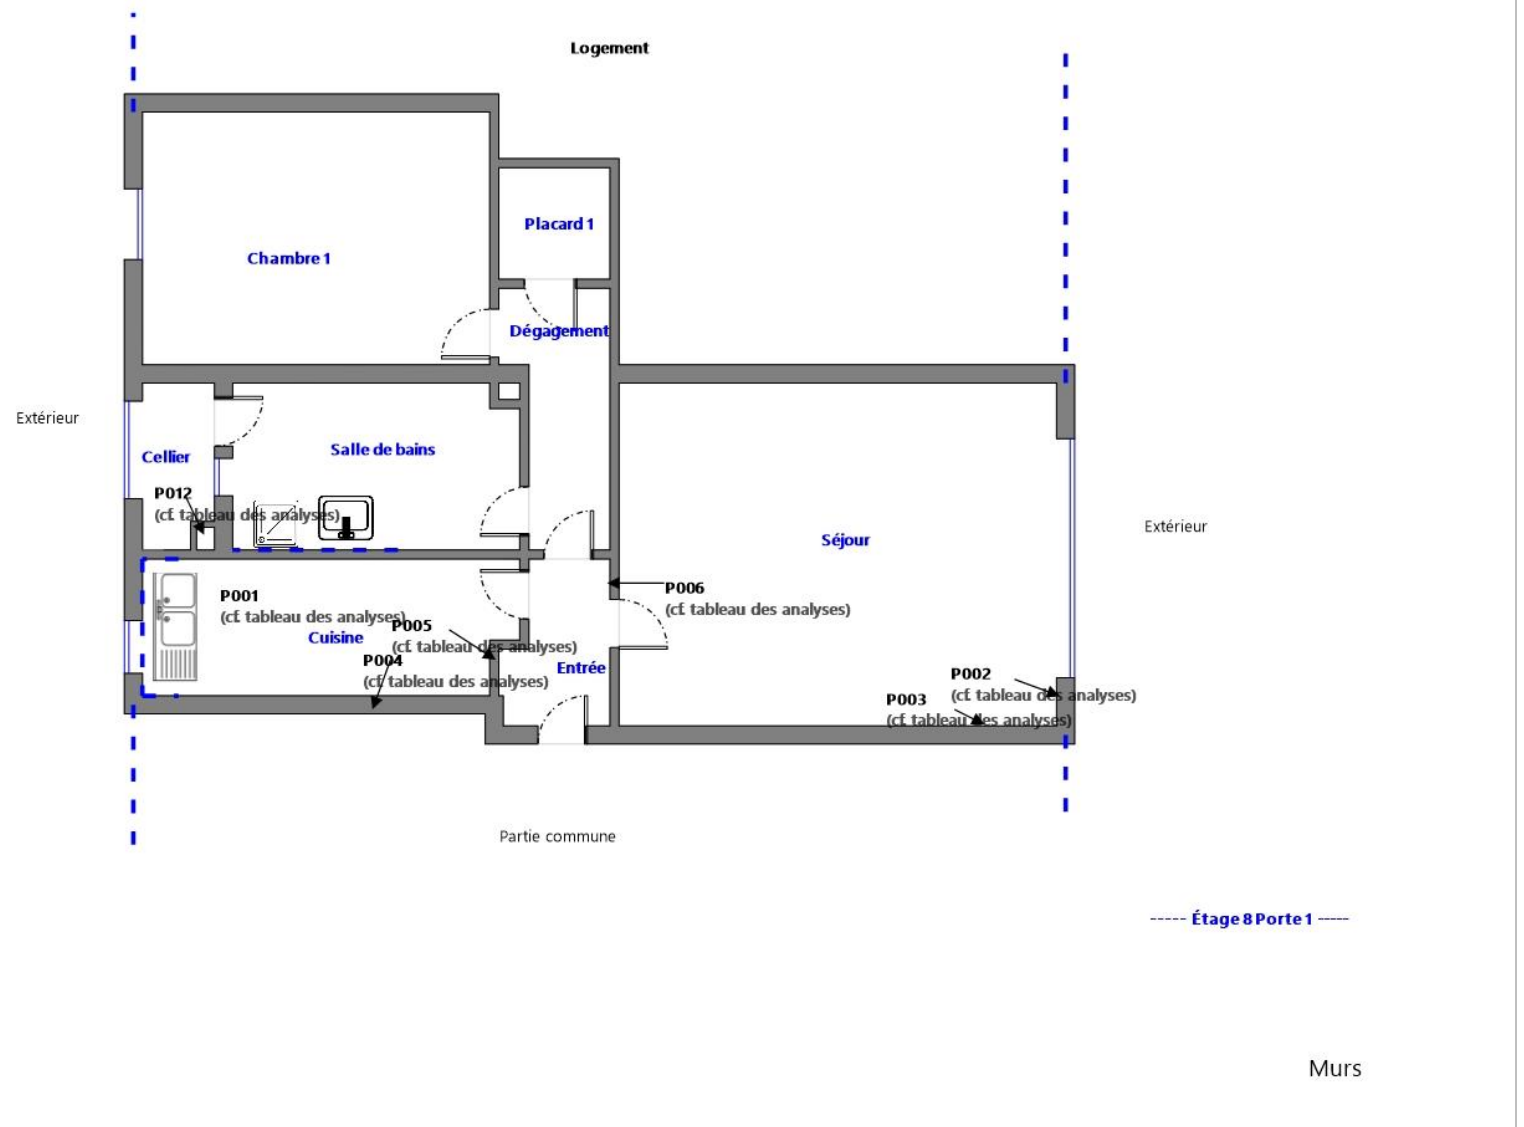
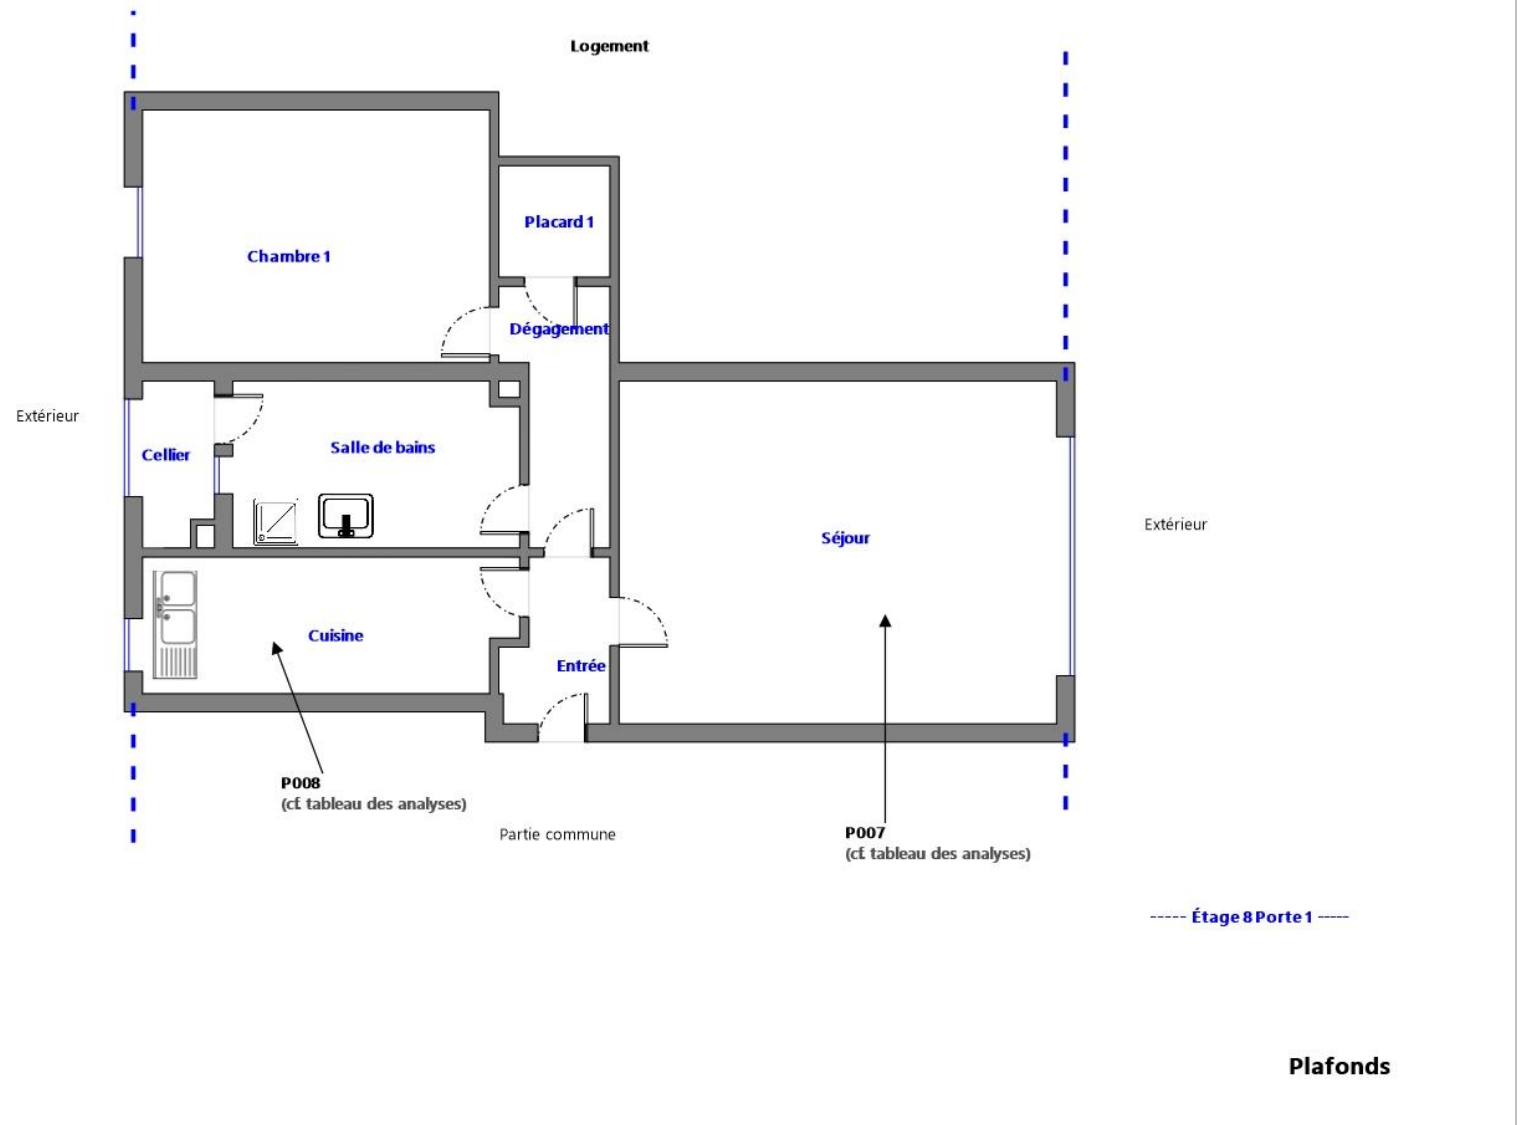
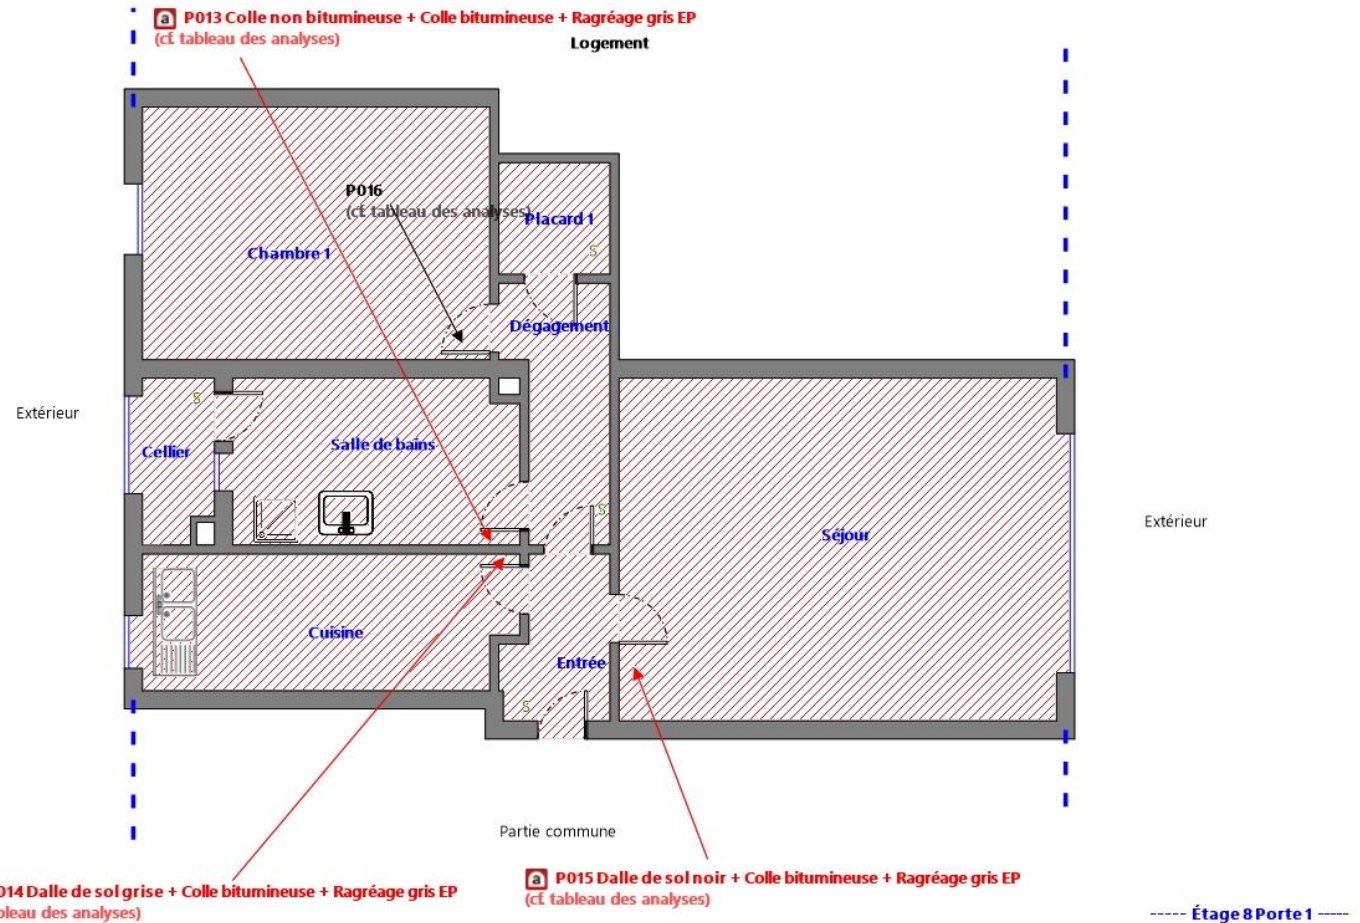
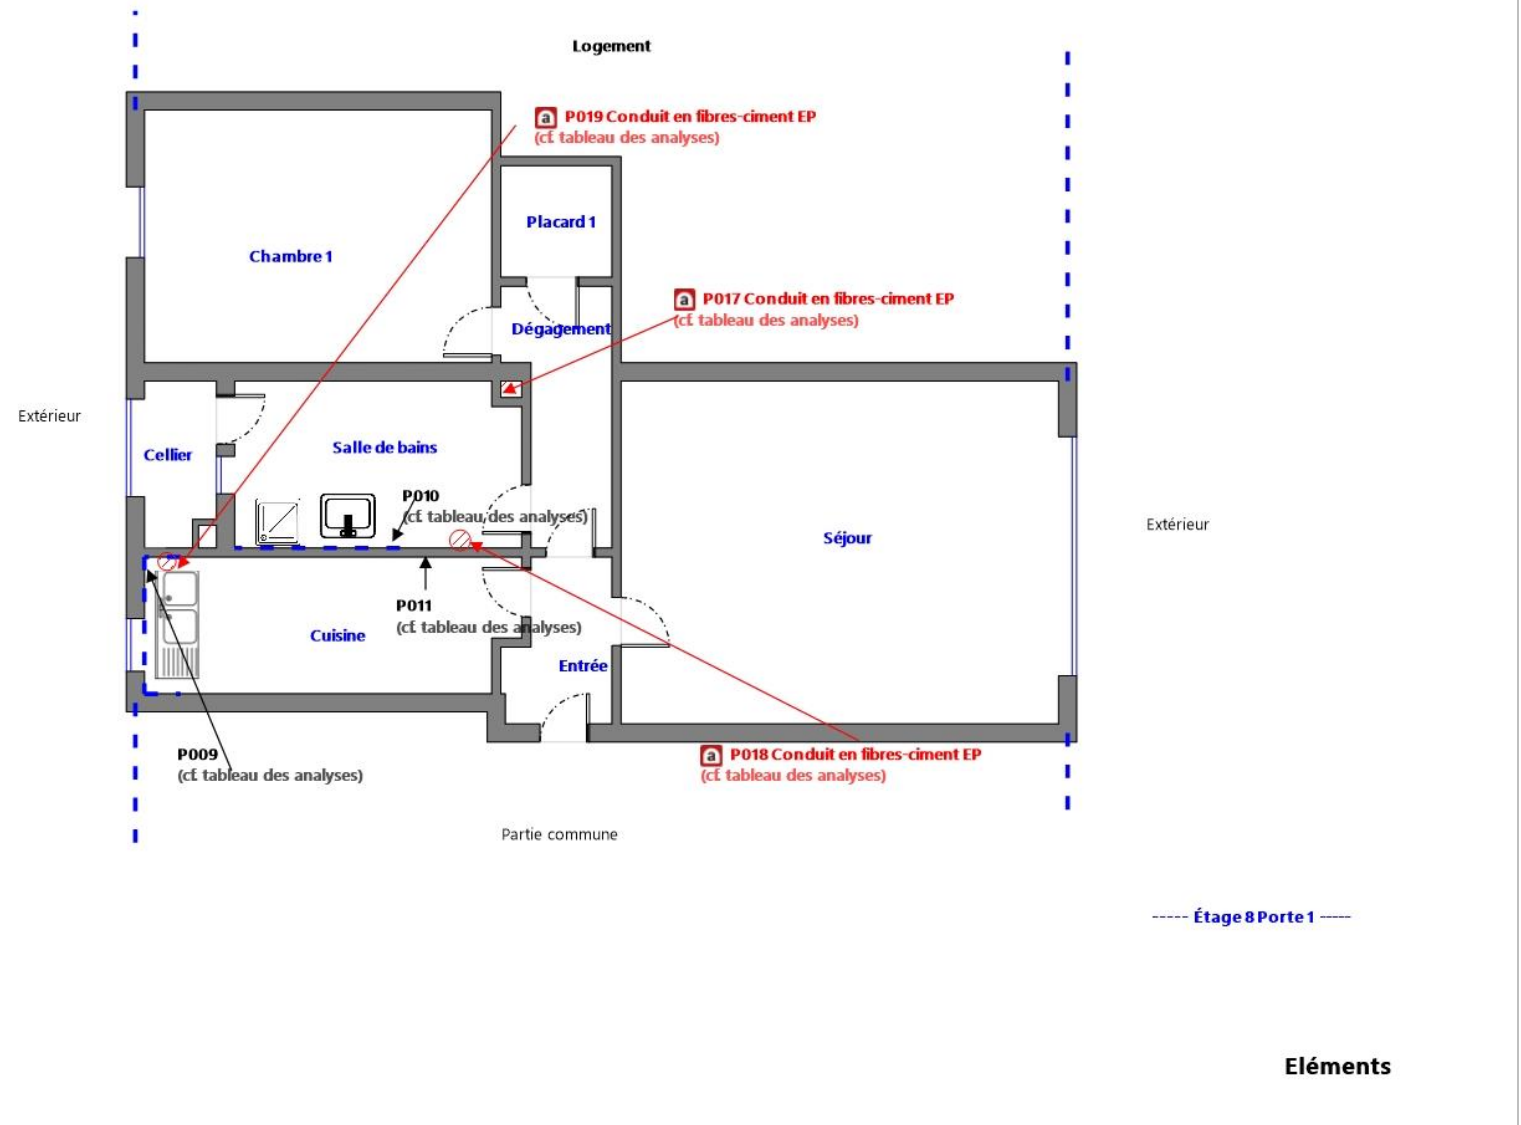
ZPSO	Niveau	Localisation	Zone	Description du prélèvement réalisé	Surface indicative
ZPSO009	Étage 8 Porte 1	Cuisine; Salle de bains; Cellier	Sol	<p><u>Analyse : P013</u> - Phase 1 Matériau souple de type revêtement de sol (vert) (Absence d'amiante) - Phase 2 Matériau de type colle (jaune) ; matériau de type colle bitumineux (noir) ; matériau semi-dur de type ragréage (gris) (Présence d'amiante)</p> <p><u>Analyse : P014</u> - Phase 1 Matériau souple de type revêtement de sol (vert) (Absence d'amiante) - Phase 2 Matériau semi-dur de type dalle de sol (gris) (Présence d'amiante) - Phase 3 Matériau de type colle bitumineux (noir) ; matériau semi-dur de type ragréage (gris) ; matériau semi-dur de type dalle de sol (gris) (Présence d'amiante)</p>	13m2
ZPSO010	Étage 8 Porte 1	Entrée; Dégagement; Chambre 1; Séjour; Placard 1	Sol	<p><u>Analyse : P015</u> - Phase 1 Matériau souple de type revêtement de sol (beige) (Absence d'amiante) - Phase 2 Matériau semi-dur de type dalle de sol (noir) (Présence d'amiante) - Phase 3 Matériau de type colle bitumineux (noir) ; matériau semi-dur de type ragréage (gris) (Présence d'amiante)</p> <p><u>Analyse : P016</u> - Phase 1 Matériau souple de type revêtement de sol (beige) (Absence d'amiante) - Phase 2 Matériau semi-dur de type dalle de sol (beige) (Absence d'amiante) - Phase 3 Matériau de type colle (jaune) ; matériau semi-dur de type ragréage (gris) (Absence d'amiante)</p>	38m2

ZPSO011	Étage 8 Porte 1	Salle de bains	SDB	<p><u>Analyse : P017</u> - Matériau de type peinture (de différentes couleurs) ; matériau semi-dur de type enduit (blanc) ; matériau dur fibreux de type fibres-ciment (gris) (Présence d'amiante)</p>	1U
ZPSO012	Étage 8 Porte 1	Salle de bains	SDB	<p><u>Analyse : P018</u> - Matériau de type peinture (de différentes couleurs) ; matériau dur fibreux de type fibres-ciment (gris) (Présence d'amiante)</p>	1U
ZPSO013	Étage 8 Porte 1	Cuisine	Cuisine	<p><u>Analyse : P019</u> - Matériau de type peinture (beige) ; matériau dur fibreux de type fibres-ciment (gris) (foncé) (Présence d'amiante)</p>	1U

Dans le cas où des matériaux contenant de l'amiante ont été repérés, il convient s'il a lieu de confier le désamiantage à une entreprise certifiée. Le repérage est conforme à la réglementation dans le cadre de cette mission. Toutefois, il n'est jamais possible d'être parfaitement exhaustif, dans la mesure où un sondage n'est représentatif qu'à l'endroit précis du support investigué. Il convient donc de rester toujours très vigilant lors des travaux quant à l'éventuelle mise à jour de matériaux suspects ce qui nécessitera un repérage complémentaire.

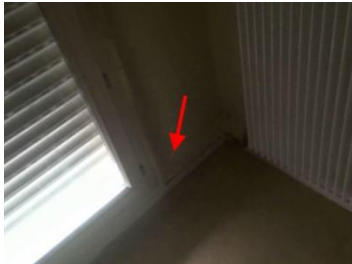
Séjour	4	Mur donnant sur extérieur	Oui Étage 8 Porte 1 - Séjour : Mur C	<p><u>Identifiant:</u> ZPSO001 <u>Echantillon:</u> MA2202021181/P001, réf. labo.: 22RI008769-001 MA2202021181/P002, réf. labo.: 22RI008769-002 <u>Description:</u> Couche1: Peinture + Couche2: Enduit à base de plâtre lissé ou taloché <u>Composant de la construction:</u> 3 - Parois verticales intérieures - Revêtements de murs, poteaux, cloisons, gaines, coffres + 3 - Parois verticales intérieures - Murs et cloisons maçonnés <u>Partie à sonder:</u> Couche1: Peinture + Couche2: Enduit à base de plâtre lissé ou taloché <u>Justificatif:</u> Après analyse en laboratoire</p>	<p><u>Analyse:</u> P002 <u>Partie analysée par le laboratoire:</u> - Phase 2 Matériau de type peinture (blanc) ; matériau de type maillage de fibres et liant (blanc) ; matériau dur de type mortier, béton, chape (gris) Absence d'amiante</p>

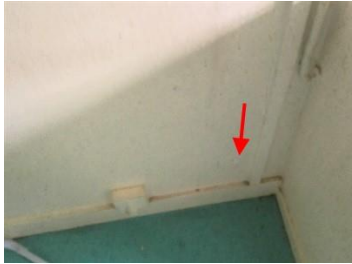
Localisation	n° de sondage	Zone	Prélèvement effectué / Sondage et extension	Echantillon	Analyse	Photo
Entrée	1	Mur de refend	Sondage et extension de la ZPSO du ou des prélèvement(s) : P003, P004	<p><u>Identifiant:</u> ZPSO002</p> <p><u>Echantillon:</u> MA2202021181/P003, réf. labo.: 22RI008769-003 MA2202021181/P004, réf. labo.: 22RI008769-004</p> <p><u>Description:</u> Couche1: Peinture + Couche2: Enduit à base de plâtre lissé ou taloché</p> <p><u>Composant de la construction:</u> 3 - Parois verticales intérieures - Revêtements de murs, poteaux, cloisons, gaines, coffres + 3 - Parois verticales intérieures - Murs et cloisons maçonnés</p> <p><u>Partie à sonder:</u> Couche1: Peinture + Couche2: Enduit à base de plâtre lissé ou taloché</p> <p><u>Justificatif:</u> Après analyse en laboratoire</p>	<p><u>Analyse:</u> P003, P004</p>	Idem photo : P004; P003
Cuisine	2	Mur de refend	Oui Étage 8 Porte 1 - Cuisine : Mur D	<p><u>Identifiant:</u> ZPSO002</p> <p><u>Echantillon:</u> MA2202021181/P003, réf. labo.: 22RI008769-003 MA2202021181/P004, réf. labo.: 22RI008769-004</p> <p><u>Description:</u> Couche1: Peinture + Couche2: Enduit à base de plâtre lissé ou taloché</p> <p><u>Composant de la construction:</u> 3 - Parois verticales intérieures - Revêtements de murs, poteaux, cloisons, gaines, coffres + 3 - Parois verticales intérieures - Murs et cloisons maçonnés</p> <p><u>Partie à sonder:</u> Couche1: Peinture + Couche2: Enduit à base de plâtre lissé ou taloché</p> <p><u>Justificatif:</u> Après analyse en laboratoire</p>	<p><u>Analyse:</u> P004</p> <p><u>Partie analysée par le laboratoire:</u> - Matériau de type peinture (de différentes couleurs) ; matériau semi-dur de type enduit (blanc) ; matériau dur de type mortier, béton, chape (gris) : Absence d'amiante</p>

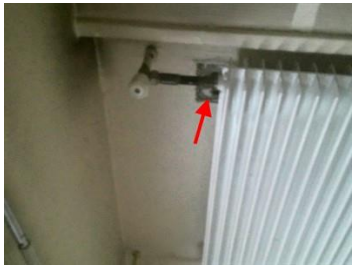
Séjour	7	Mur de refend	Oui Étage 8 Porte 1 - Séjour : Mur D	<p><u>Identifiant:</u> ZPSO002</p> <p><u>Echantillon:</u> MA2202021181/P003, réf. labo.: 22RI008769-003 MA2202021181/P004, réf. labo.: 22RI008769-004</p> <p><u>Description:</u> Couche1: Peinture + Couche2: Enduit à base de plâtre lissé ou taloché</p> <p><u>Composant de la construction:</u> 3 - Parois verticales intérieures - Revêtements de murs, poteaux, cloisons, gaines, coffres + 3 - Parois verticales intérieures - Murs et cloisons maçonnés</p> <p><u>Partie à sonder:</u> Couche1: Peinture + Couche2: Enduit à base de plâtre lissé ou taloché</p> <p><u>Justificatif:</u> Après analyse en laboratoire</p>	<p><u>Analyse:</u> P003</p> <p><u>Partie analysée par le laboratoire:</u> - Matériau dur de type mortier, béton, chape (gris) : Absence d'amiante</p>

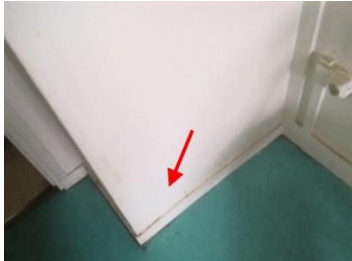
Localisation	n° de sondage	Zone	Prélèvement effectué / Sondage et extension	Echantillon	Analyse	Photo
Entrée	1	Cloison	Sondage et extension de la ZPSO du ou des prélèvement(s) : P005, P006	<p><u>Identifiant:</u> ZPSO003</p> <p><u>Echantillon:</u> MA2202021181/P005, réf. labo.: 22RI008769-005 MA2202021181/P006, réf. labo.: 22RI008769-006</p> <p><u>Description:</u> Couche1: Peinture + Couche2: Enduit à base de plâtre lissé ou taloché</p> <p><u>Composant de la construction:</u> 3 - Parois verticales intérieures - Revêtements de murs, poteaux, cloisons, gaines, coffres + 3 - Parois verticales intérieures - Murs et cloisons maçonnés</p> <p><u>Partie à sonder:</u> Couche1: Peinture + Couche2: Enduit à base de plâtre lissé ou taloché</p> <p><u>Justificatif:</u> Après analyse en laboratoire</p>	<p><u>Analyse:</u> P005, P006</p>	Idem photo : P005; P006
Cuisine	2	Cloison	Oui Étage 8 Porte 1 - Cuisine : Mur C	<p><u>Identifiant:</u> ZPSO003</p> <p><u>Echantillon:</u> MA2202021181/P005, réf. labo.: 22RI008769-005 MA2202021181/P006, réf. labo.: 22RI008769-006</p> <p><u>Description:</u> Couche1: Peinture + Couche2: Enduit à base de plâtre lissé ou taloché</p> <p><u>Composant de la construction:</u> 3 - Parois verticales intérieures - Revêtements de murs, poteaux, cloisons, gaines, coffres + 3 - Parois verticales intérieures - Murs et cloisons maçonnés</p> <p><u>Partie à sonder:</u> Couche1: Peinture + Couche2: Enduit à base de plâtre lissé ou taloché</p> <p><u>Justificatif:</u> Après analyse en laboratoire</p>	<p><u>Analyse:</u> P005</p> <p><u>Partie analysée par le laboratoire:</u> - Matériau de type peinture (vert) ; matériau de type peinture (beige) ; matériau semi-dur de type enduit (blanc) : Absence d'amiante</p>

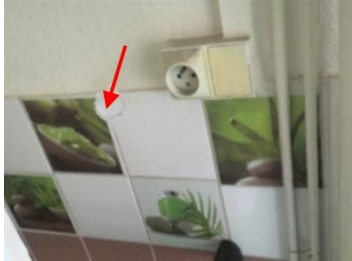
Localisation	n° de sondage	Zone	Prélèvement effectué / Sondage et extension	Echantillon	Analyse	Photo
Salle de bains	1	Faïence mur B	Oui Étage 8 Porte 1 - Salle de bains : Faïence mur B	<p><u>Identifiant:</u> ZPSO006 <u>Réf. échantillon:</u> MA2202021181/P010 <u>Réf. laboratoire:</u> 22RI008769-010 <u>Description:</u> Couche1: Colle de faïence + Couche2: Joint de faïence <u>Composant de la construction:</u> 3 - Parois verticales intérieures - Revêtements de murs, poteaux, cloisons, gaines, coffres <u>Partie à sonder:</u> Couche1: Colle de faïence + Couche2: Joint de faïence <u>Justificatif:</u> Après analyse en laboratoire</p>	<p><u>Analyse:</u> P010 <u>Partie analysée par le laboratoire:</u> - Matériau dur de type carrelage, faïence (blanc) ; matériau de type peinture (vert) ; matériau semi-dur de type enduit (blanc) ; matériau dur de type ciment-colle (gris) : Absence d'amiante</p>

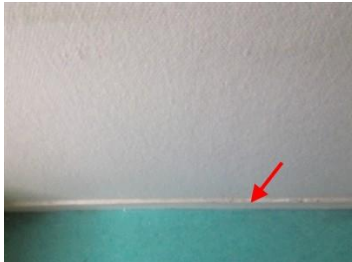
Localisation	n° de sondage	Zone	Prélèvement effectué / Sondage et extension	Echantillon	Analyse	Photo
Entrée	1	Portes et plinthes	Sondage et extension de la ZPSO du ou des prélèvement(s) : P011	<p><u>Identifiant:</u> ZPSO007 <u>Réf. échantillon:</u> MA2202021181/P011 <u>Réf. laboratoire:</u> 22RI008769-011 <u>Description:</u> Peinture décorative (pailletées, gouttelettes, ...) <u>Composant de la construction:</u> 3 - Parois verticales intérieures - Revêtements de murs, poteaux, cloisons, gaines, coffres <u>Partie à sonder:</u> Peinture décorative (pailletées, gouttelettes, ...) <u>Justificatif:</u> Après analyse en laboratoire</p>	<p><u>Analyse:</u> P011</p>	Idem photo : P011
Cuisine	2	Portes et plinthes	Oui Étage 8 Porte 1 - Cuisine : Portes et plinthes	<p><u>Identifiant:</u> ZPSO007 <u>Réf. échantillon:</u> MA2202021181/P011 <u>Réf. laboratoire:</u> 22RI008769-011 <u>Description:</u> Peinture décorative (pailletées, gouttelettes, ...) <u>Composant de la construction:</u> 3 - Parois verticales intérieures - Revêtements de murs, poteaux, cloisons, gaines, coffres <u>Partie à sonder:</u> Peinture décorative (pailletées, gouttelettes, ...) <u>Justificatif:</u> Après analyse en laboratoire</p>	<p><u>Analyse:</u> P011 <u>Partie analysée par le laboratoire:</u> - Matériau de type peinture (de différentes couleurs) ; matériau (pulvérulent) (gris) : Absence d'amiante</p>

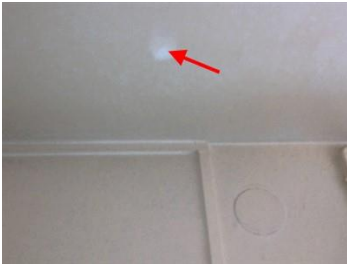
Localisation	n° de sondage	Zone	Prélèvement effectué / Sondage et extension	Echantillon	Analyse	Photo
Entrée	1	Plafond	Sondage et extension de la ZPSO du ou des prélèvement(s) : P007, P008	<p>Identifiant: ZPSO004</p> <p>Echantillon: MA2202021181/P007, réf. labo.: 22RI008769-007 MA2202021181/P008, réf. labo.: 22RI008769-008</p> <p>Description: Couche1: Peinture décorative (pailletées, gouttelettes...) + Couche2: Enduit à base de plâtre lissé ou taloché</p> <p>Composant de la construction: 4 - Plafonds et faux plafonds - Plafonds</p> <p>Partie à sonder: Couche1: Peinture décorative (pailletées, gouttelettes...) + Couche2: Enduit à base de plâtre lissé ou taloché</p> <p>Justificatif: Après analyse en laboratoire</p>	<p>Analyse: P007, P008</p>	Idem photo : P008; P007
Cuisine	2	Plafond	Oui Étage 8 Porte 1 - Cuisine : Plafond	<p>Identifiant: ZPSO004</p> <p>Echantillon: MA2202021181/P007, réf. labo.: 22RI008769-007 MA2202021181/P008, réf. labo.: 22RI008769-008</p> <p>Description: Couche1: Peinture décorative (pailletées, gouttelettes...) + Couche2: Enduit à base de plâtre lissé ou taloché</p> <p>Composant de la construction: 4 - Plafonds et faux plafonds - Plafonds</p> <p>Partie à sonder: Couche1: Peinture décorative (pailletées, gouttelettes...) + Couche2: Enduit à base de plâtre lissé ou taloché</p> <p>Justificatif: Après analyse en laboratoire</p>	<p>Analyse: P008</p> <p>Partie analysée par le laboratoire: - Matériau de type peinture (beige) ; matériau semi-dur de type enduit (blanc) ; matériau dur de type mortier, béton, chape (gris) : Absence d'amiante</p>

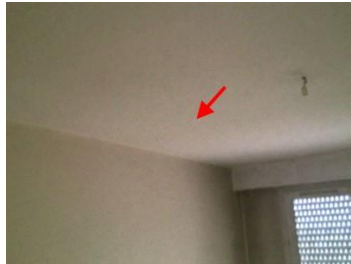
Séjour	7	Plafond	Oui Étage 8 Porte 1 - Séjour : Plafond	<p><u>Identifiant:</u> ZPSO004 <u>Echantillon:</u> MA2202021181/P007, réf. labo.: 22RI008769-007 MA2202021181/P008, réf. labo.: 22RI008769-008 <u>Description:</u> Couche1: Peinture décorative (pailletées, gouttelettes...) + Couche2: Enduit à base de plâtre lissé ou taloché <u>Composant de la construction:</u> 4 - Plafonds et faux plafonds - Plafonds <u>Partie à sonder:</u> Couche1: Peinture décorative (pailletées, gouttelettes...) + Couche2: Enduit à base de plâtre lissé ou taloché <u>Justificatif:</u> Après analyse en laboratoire</p>	<p><u>Analyse:</u> P007 <u>Partie analysée par le laboratoire:</u> - Matériau de type peinture (blanc) ; matériau semi-dur de type enduit (beige) ; matériau dur de type mortier, béton, chape (gris) : Absence d'amiante</p>
