Rapport de Repérage Amiante Avant réalisation de travaux dans un immeuble bâti

Numéro de dossier : 1324440
Date d'intervention : 09/04/2021

9 SQUARE DE LORIENT LOG 2
77000 MELUN

Lot numéro 13LDH0302,

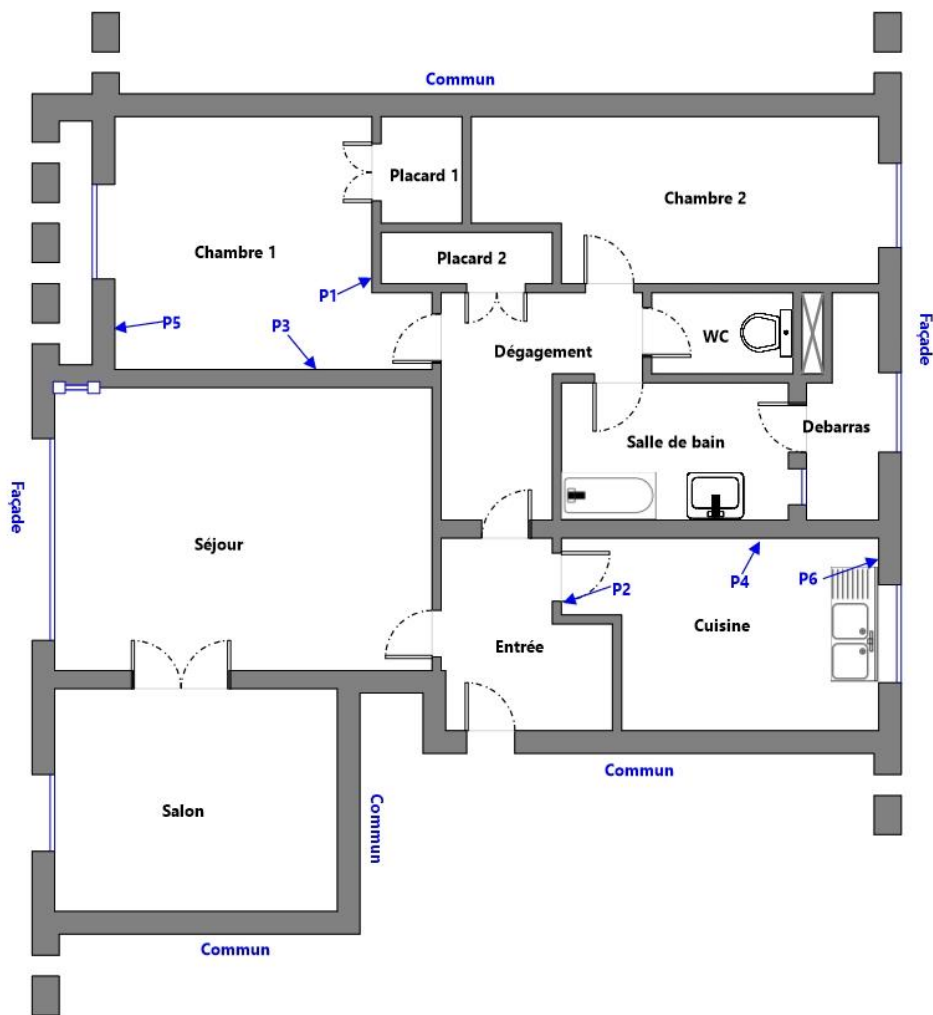
Planche de repérage des matériaux et produits amiantés
Affaire	1324440
Opération	Jean-Charles GAC
Site	9 SQUARE DE LORIENT LOG 2 (13LDH0302) 77000 MELUN
Date de réalisation	23/04/2021
Matériaux et produits contenant de l'amiante	
	Surface amianté
	Linéaire / paroi amianté (type 1)
	Linéaire / paroi amianté (type 2)
	Conduit amianté
Sondages destructifs / Prélèvements	
	Px Prélèvement Positif
	Px Prélèvement négatif
	Sondage destructif
Types de murs	
	Mur Porteur
	Mur Cloison (type 1)
	Mur Cloison (type 2)
	Gaine technique
Éléments ou pièces non visités	
	Local non visitée
	Élément non visité

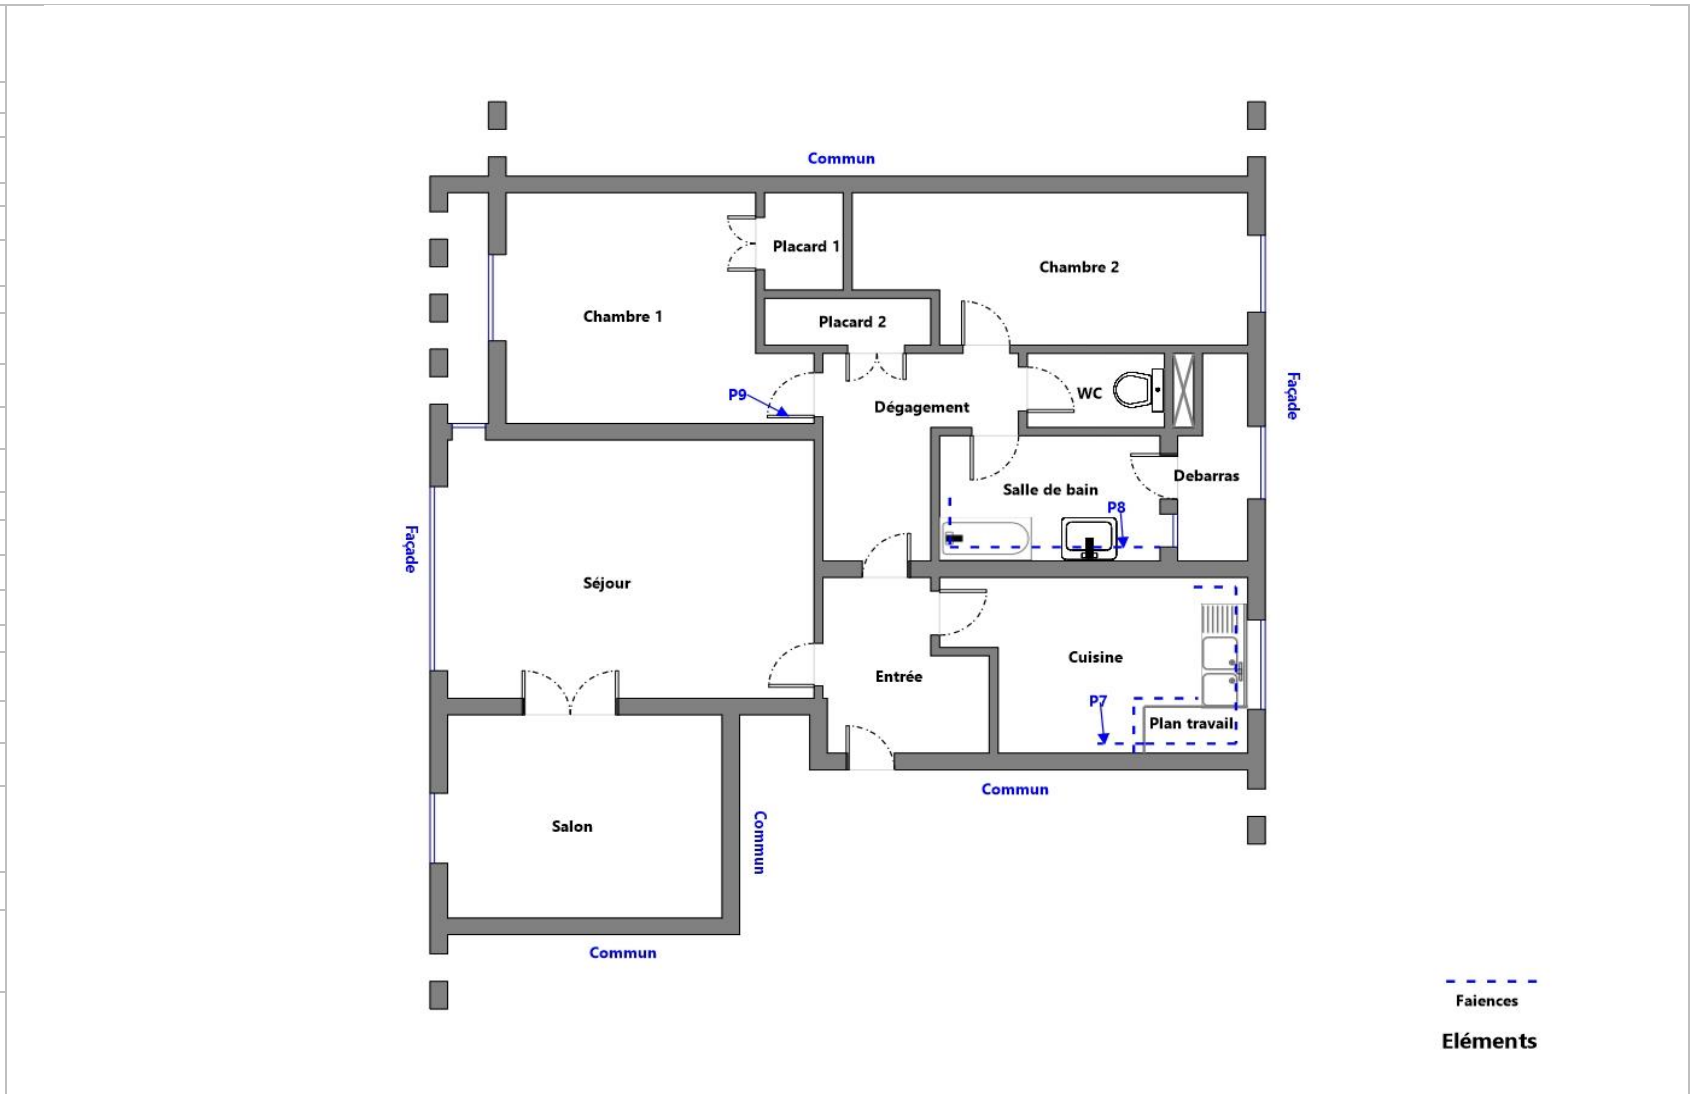
Planche de repérage des matériaux et produits amiantés
Affaire	1324440
Opération	Jean-Charles GAC
Site	9 SQUARE DE LORIENT LOG 2 (13LDH0302)
	77000 MELUN
Date de réalisation	23/04/2021
Matériaux et produits contenant de l'amiante	
	Surface amianté
	Linéaire / paroi amianté (type 1)
	Linéaire / paroi amianté (type 2)
	Conduit amianté
Sondages destructifs / Prélèvements	
	Px Prélèvement Positif
	Px Prélèvement négatif
	S Sondage destructif
Types de murs	
	Mur Porteur
	Mur Cloison (type 1)
	Mur Cloison (type 2)
	Gaine technique
Eléments ou pièces non visités	
	Local non visitée
	Elément non visité

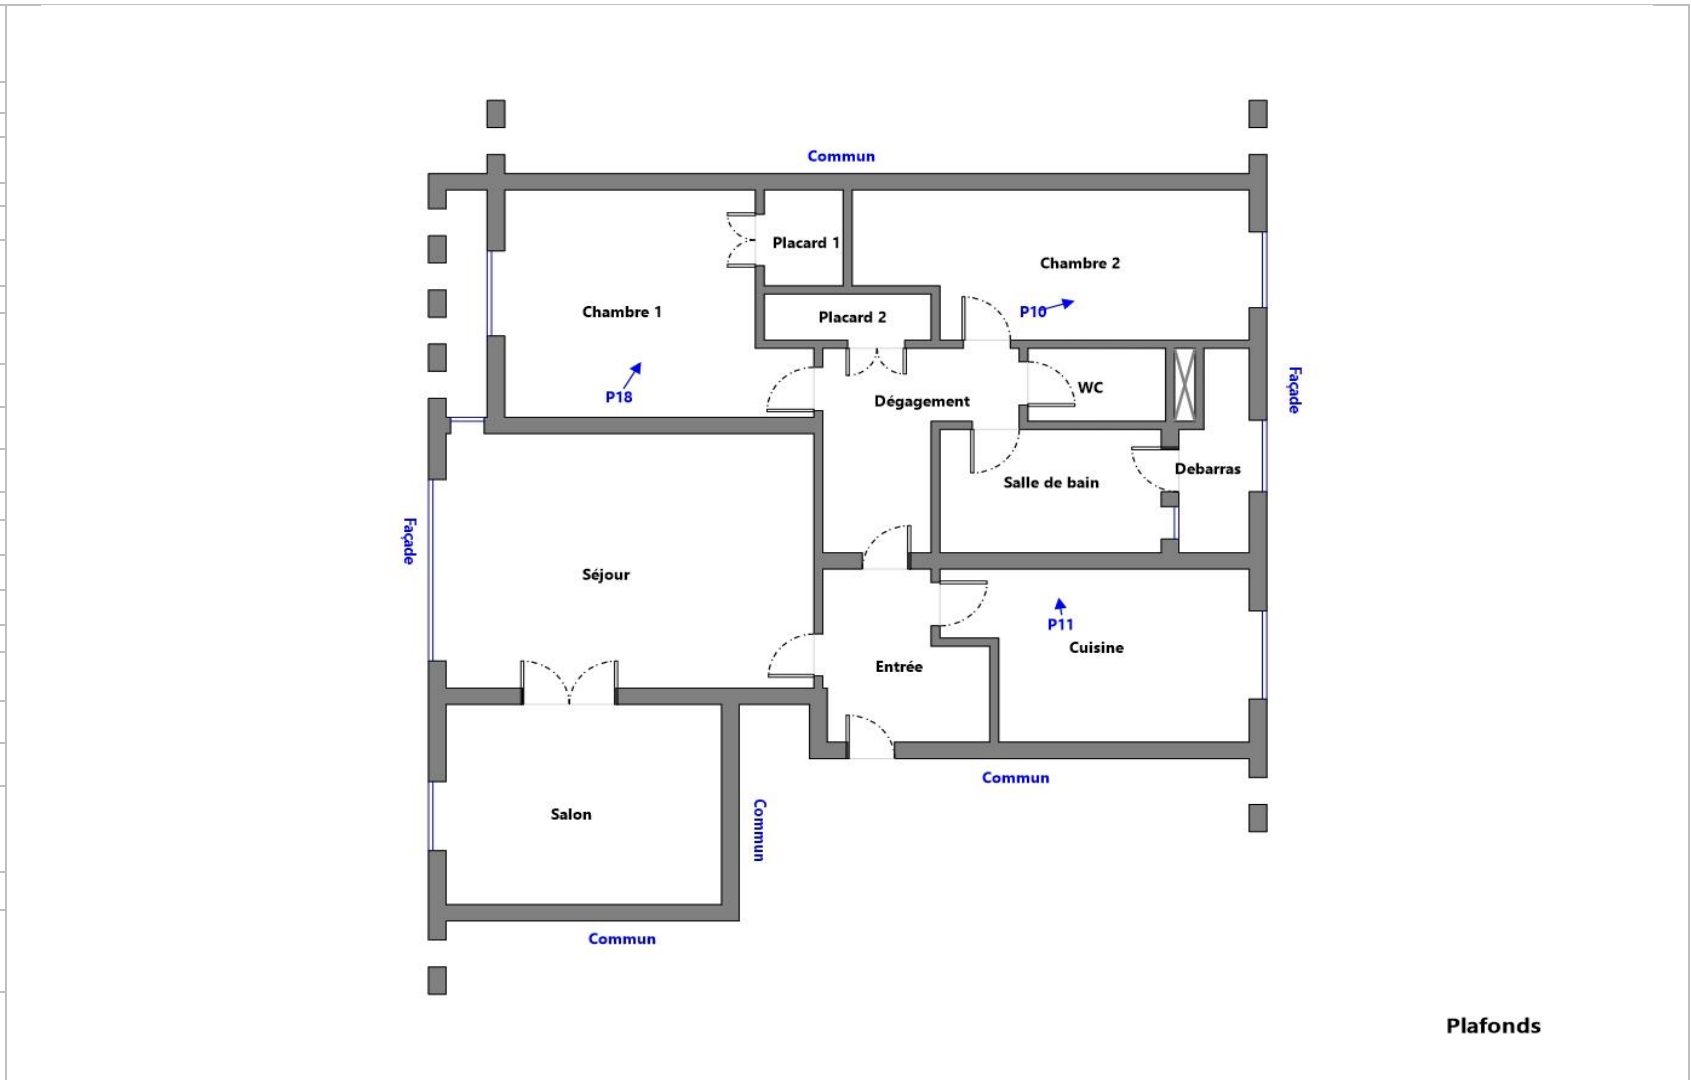
Planche de repérage des matériaux et produits amiantés
Affaire	1324440
Opération	Jean-Charles GAC
Site	9 SQUARE DE LORIENT LOG 2 (13LDH0302)
	77000 MELUN
Date de réalisation	23/04/2021
Matériaux et produits contenant de l'amiante	
	Surface amianté
	Linéaire / paroi amianté (type 1)
	Linéaire / paroi amianté (type 2)
	Conduit amianté
Sondages destructifs / Prélèvements	
	Px Prélèvement Positif
	Px Prélèvement négatif
	S Sondage destructif
Types de murs	
	Mur Porteur
	Mur Cloison (type 1)
	Mur Cloison (type 2)
	Gaine technique
Eléments ou pièces non visités	
	Local non visitée
	Elément non visité

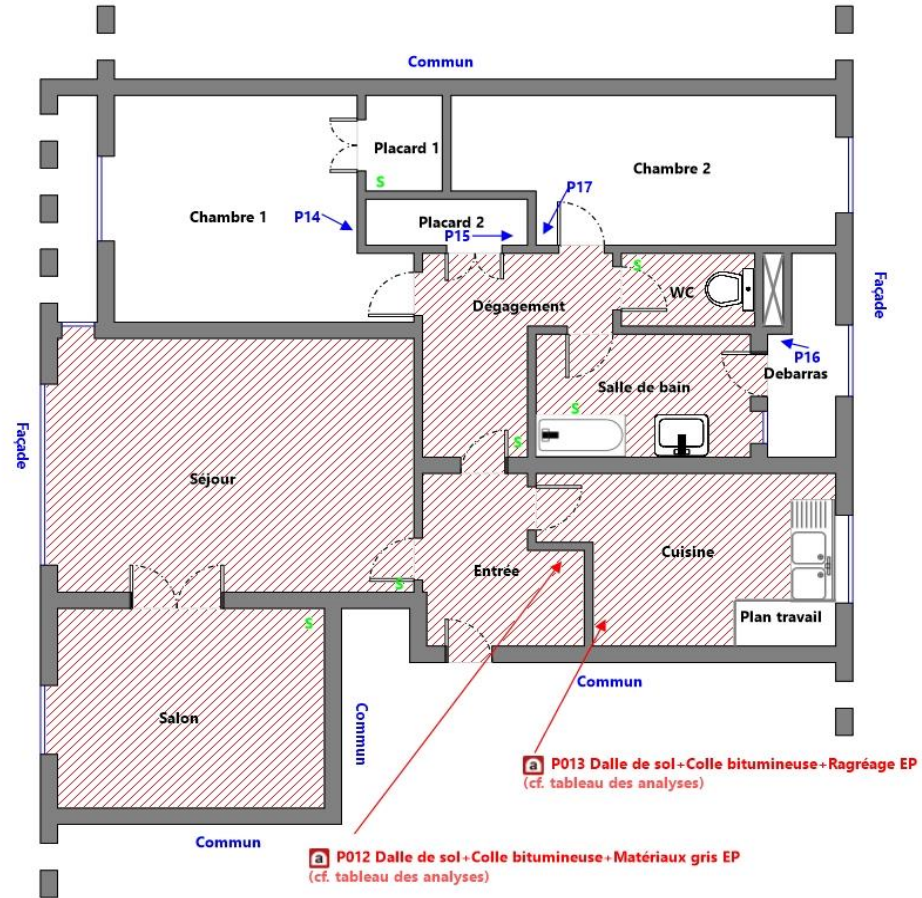
Planche de repérage des matériaux et produits amiantés
--	---

Affaire	1324440
Opération	Jean-Charles GAC
Site	9 SQUARE DE LORIENT LOG 2 (13LDH0302)
	77000 MELUN
Date de réalisation	23/04/2021
Matériaux et produits contenant de l'amiante	
	Surface amianté
	Linéaire / paroi amianté (type 1)
	Linéaire / paroi amianté (type 2)
	Conduit amianté
Sondages destructifs / Prélèvements	
	Prélèvement Positif
	Prélèvement négatif
	Sondage destructif
Types de murs	
	Mur Porteur
	Mur Cloison (type 1)
	Mur Cloison (type 2)
	Gaine technique
Eléments ou pièces non visités	
	Local non visitée
	Elément non visité
