# Rapport de Repérage Amiante Avant réalisation de travaux dans un immeuble bâti

Numéro de dossier : M2392472RAAT  
Date d'intervention : 03/08/2021

13LDH0701  
9 SQUARE DE LORIENT  
77000 MELUN

7ème étage PORTE 0701 : Entrée, Cuisine, Dégagement, Salle de bain + Wc, Cellier, Chambre, Debarras, Séjour

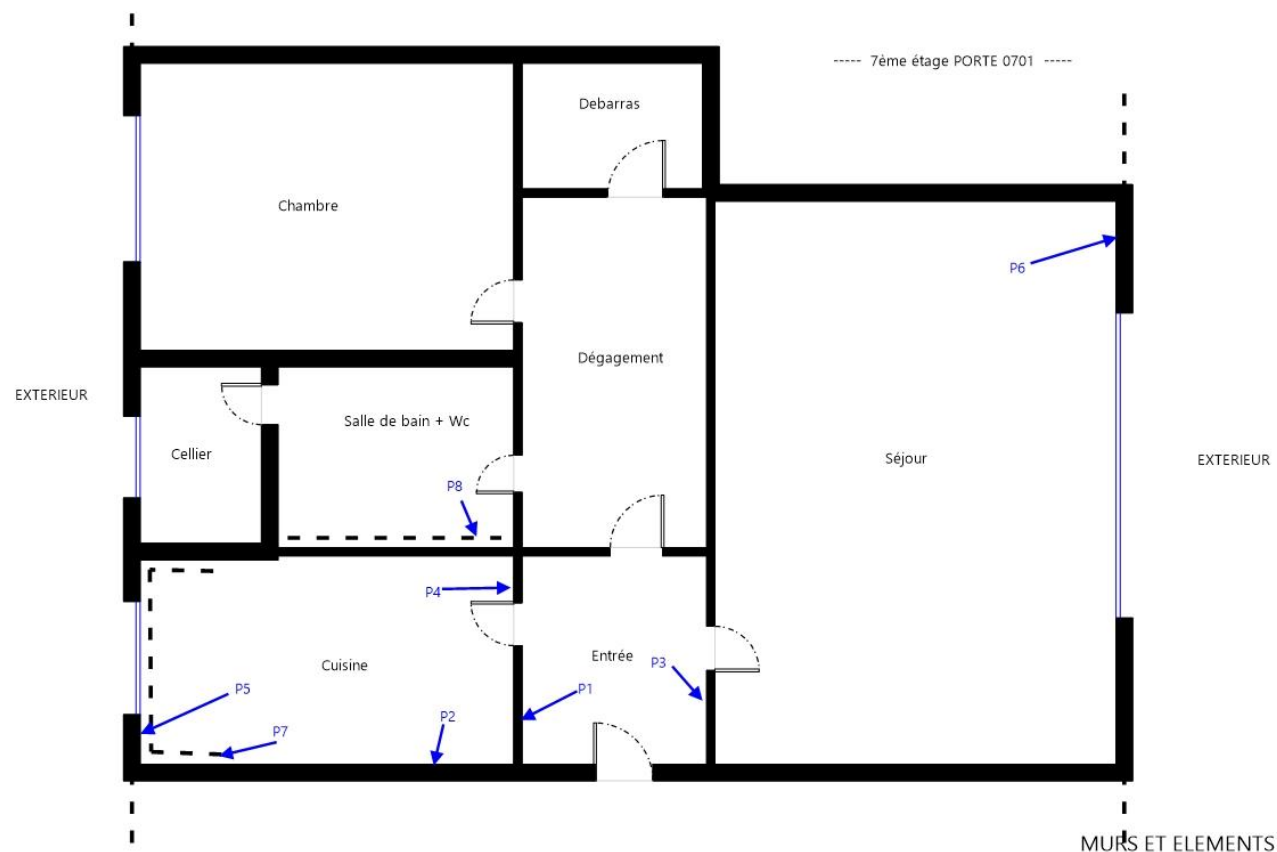
ZPSO	Niveau	Localisation	Zone	Description du prélèvement réalisé*
ZPSO007	7ème étage PORTE 0701	Entrée; Cuisine; Dégagement; Salle de bain + Wc; Chambre; Debarras; Séjour	Sol	<p><b>Analyse : P011</b></p> <ul style="list-style-type: none"> <li>- Phase 1 Matériau souple de type revêtement de sol (bleu) (Absence d'amiante)</li> <li>- Phase 2 Matériau de type colle (jaune) ; matériau de type colle bitumineux (noir) ; matériau semi-dur de type ragréage matériau semi-dur de type ragréage (Présence d'amiante)</li> </ul> <p><b>Analyse : P012</b></p> <ul style="list-style-type: none"> <li>- Phase 1 Matériau souple de type revêtement de sol (beige) (Absence d'amiante)</li> <li>- Phase 2 Matériau de type colle (jaune) ; matériau de type colle bitumineux (noir) ; matériau semi-dur de type ragréage (gris) (Présence d'amiante)</li> </ul>

<b>Planche de repérage des matériaux et produits amiantés</b>
Affaire	M2392472RAAT
Opération	BEDEL gaëtan
Site	13LDH0701
	9 SQUARE DE LORIENT
	77000 MELUN
Date de réalisation	18/08/2021
<b>Matériaux et produits contenant de l'amiante</b>	
	Surface amianté
	Linéaire / paroi amianté (type 1)
	Linéaire / paroi amianté (type 2)
	Conduit amianté
<b>Sondages destructifs / Prélèvements</b>	
	Px Prélèvement Positif
	Px Prélèvement négatif
	Sondage destructif
<b>Types de murs</b>	
	Mur Porteur
	Mur Cloison (type 1)
	Mur Cloison (type 2)
	Gaine technique
<b>Eléments ou pièces non visités</b>	
	Local non visitée
	Elément non visité

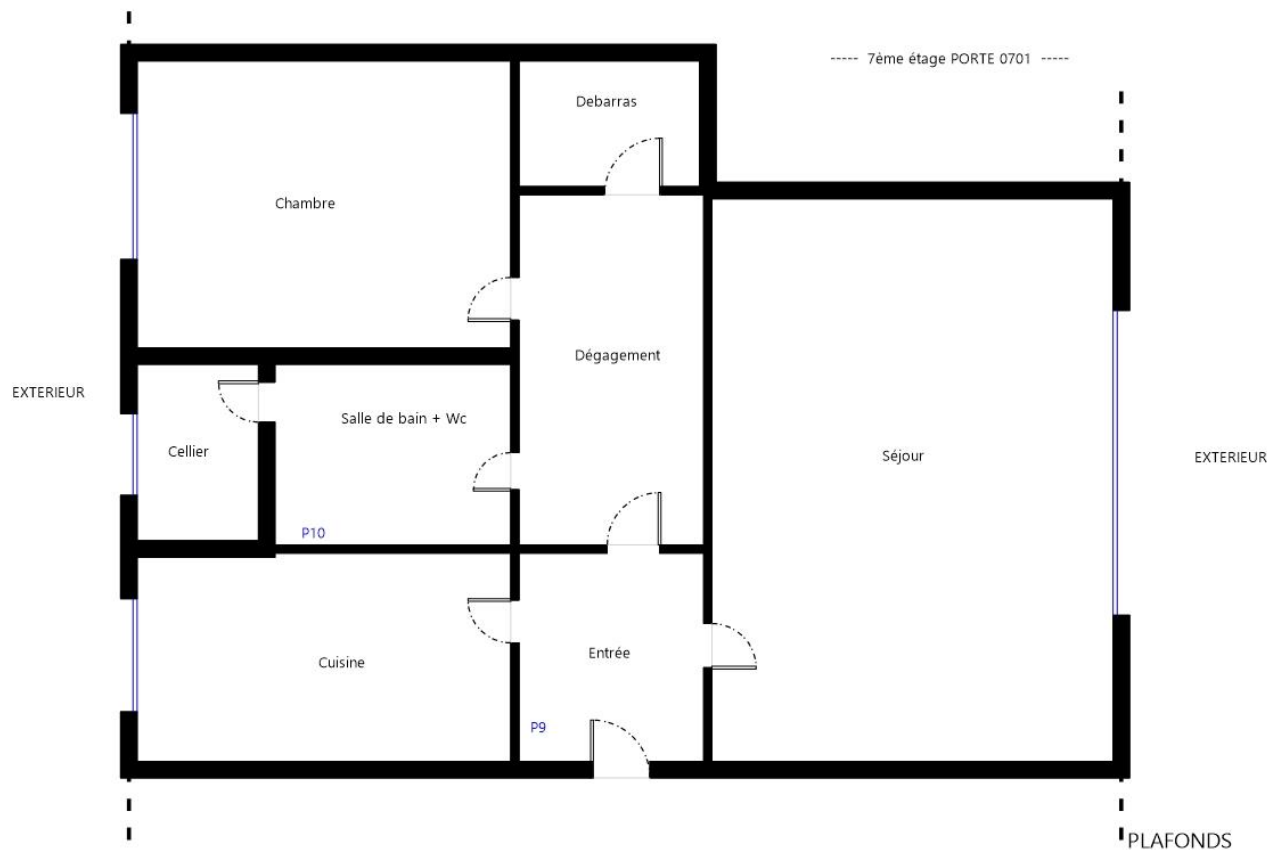
<b>Planche de repérage des matériaux et produits amiantés</b>
Affaire	M2392472RAAT
Opération	BEDEL gaëtan
Site	13LDH0701
	9 SQUARE DE LORIENT
	77000 MELUN
Date de réalisation	18/08/2021
<b>Matériaux et produits contenant de l'amiante</b>	
	Surface amianté
	Linéaire / paroi amianté (type 1)
	Linéaire / paroi amianté (type 2)
	Conduit amianté
<b>Sondages destructifs / Prélèvements</b>	
Px	Prélèvement Positif
	Prélèvement négatif
	Sondage destructif
<b>Types de murs</b>	
	Mur Porteur
	Mur Cloison (type 1)
	Mur Cloison (type 2)
	Gaine technique
<b>Éléments ou pièces non visités</b>	
	Local non visitée
	Élément non visité

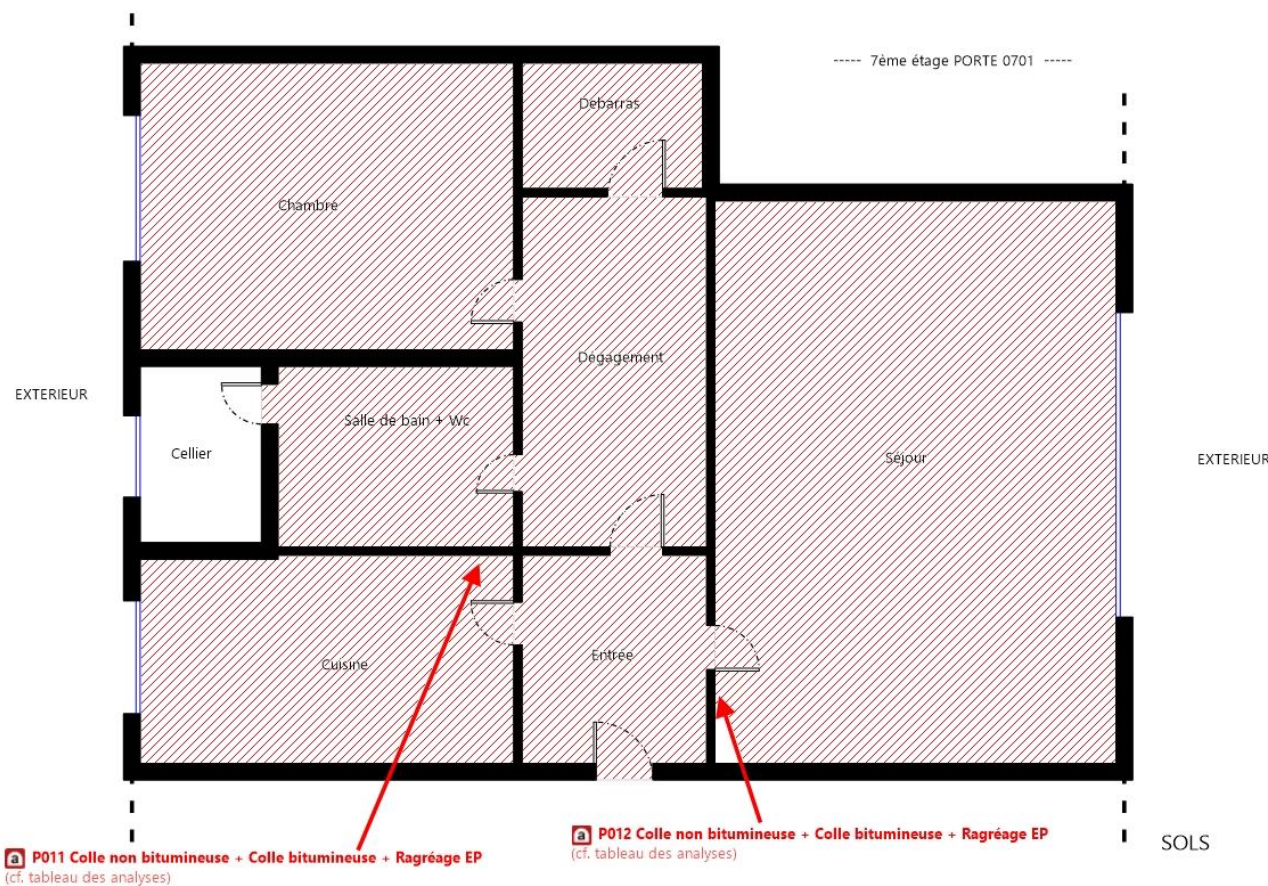
<b>Planche de repérage des matériaux et produits amiantés</b>
Affaire	M2392472RAAT
Opération	BEDEL gaëtan
Site	13LDH0701
	9 SQUARE DE LORIENT
	77000 MELUN
Date de réalisation	18/08/2021
<b>Matériaux et produits contenant de l'amiante</b>	
	Surface amianté
	Linéaire / paroi amianté (type 1)
	Linéaire / paroi amianté (type 2)
	Conduit amianté
<b>Sondages destructifs / Prélèvements</b>	
	Px Prélèvement Positif
	Px Prélèvement négatif
	S Sondage destructif
<b>Types de murs</b>	
	Mur Porteur
	Mur Cloison (type 1)
	Mur Cloison (type 2)
	Gaine technique
<b>Éléments ou pièces non visités</b>	
	Local non visitée
	Élément non visité
