Repérage Amiante Avant Travaux

Numéro de dossier : MA2111034811 RAAT
Date d'intervention : 16/11/2021

13LDI0101
10 Square de Lorient
77000 Melun
Porte 1 ; Etage 1

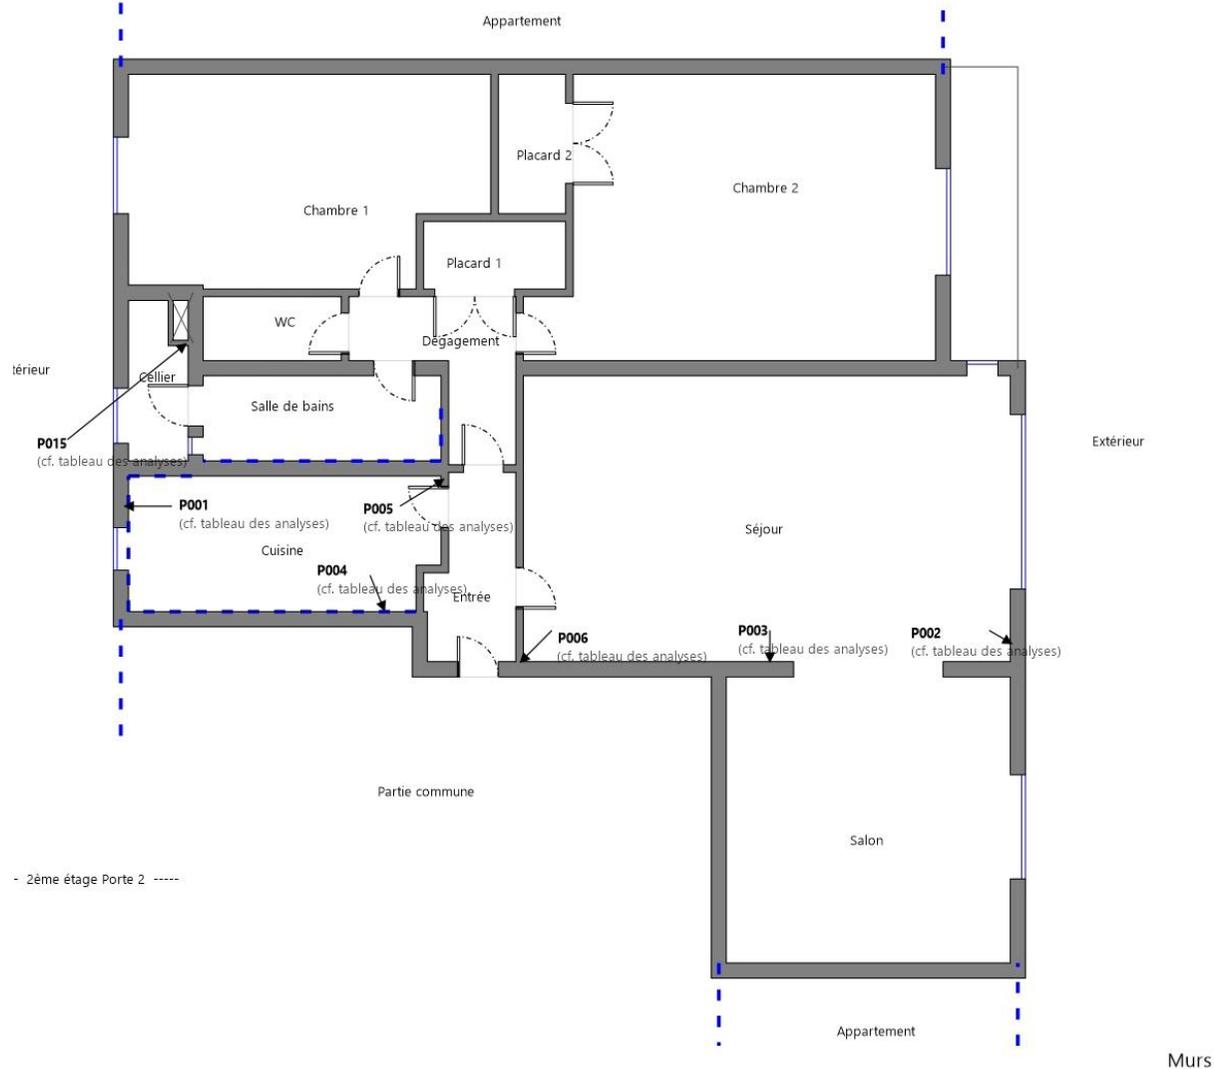
Planche de repérage des matériaux et produits amiantés
Affaire	MA2111034811 RAAT
Opération	BENDERDOUCH ala eddine
Site	13LDI0101
	10 Square de Lorient
	77000 Melun
Date de réalisation	26/11/2021
Matériaux et produits contenant de l'amiante	
	Surface amianté
	Linéaire / paroi amianté (type 1)
	Linéaire / paroi amianté (type 2)
	Conduit amianté
Sondages destructifs / Prélèvements	
	Prélèvement Positif
	Prélèvement négatif
	Sondage destructif
Types de murs	
	Mur Porteur
	Mur Cloison (type 1)
	Mur Cloison (type 2)
	Gaine technique
Éléments ou pièces non visités	
	Local non visitée
	Élément non visité

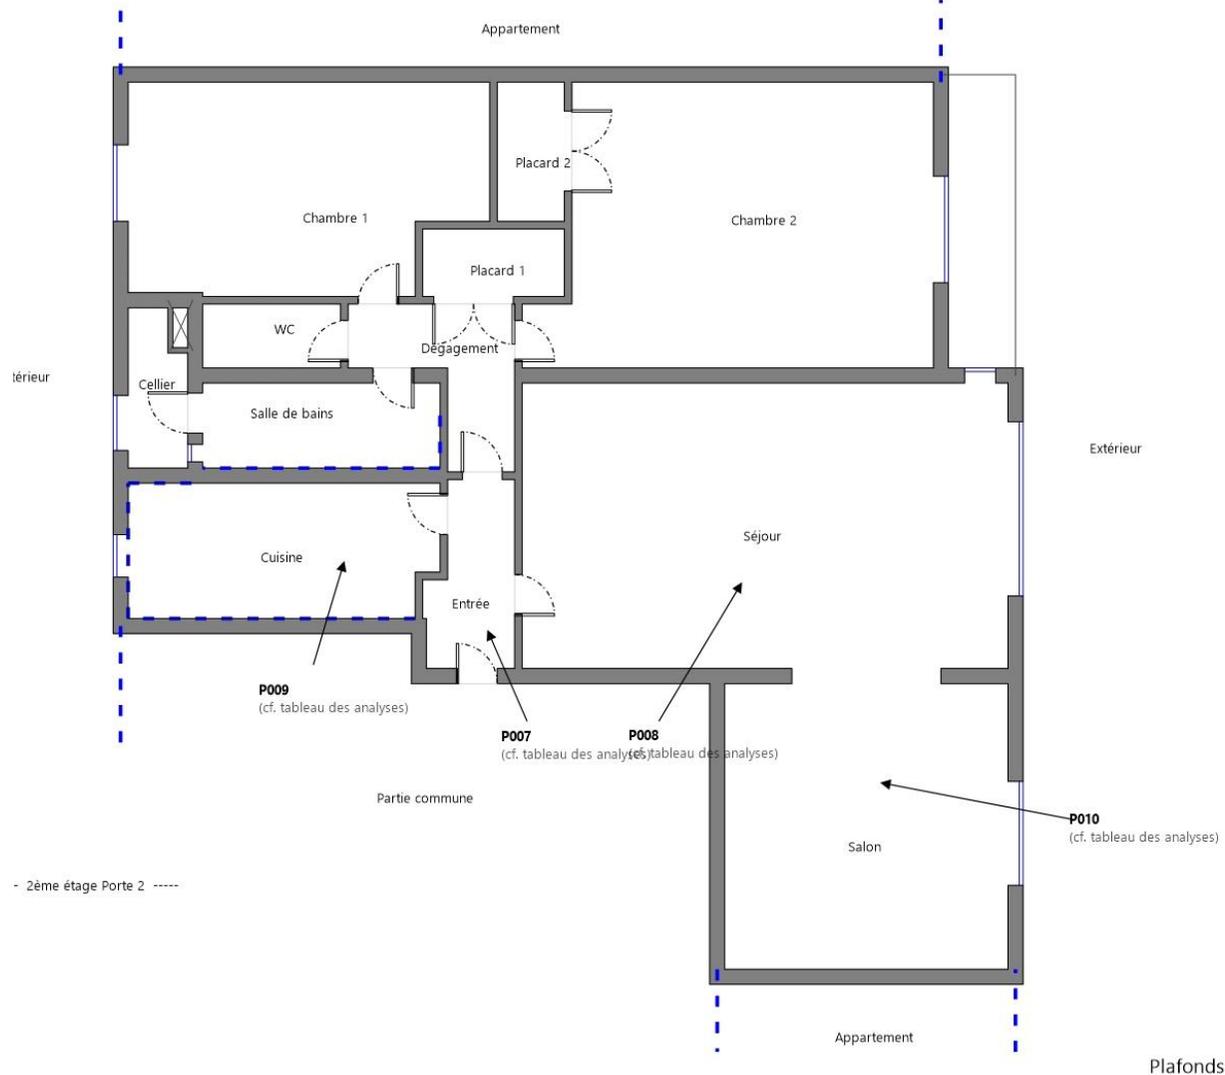
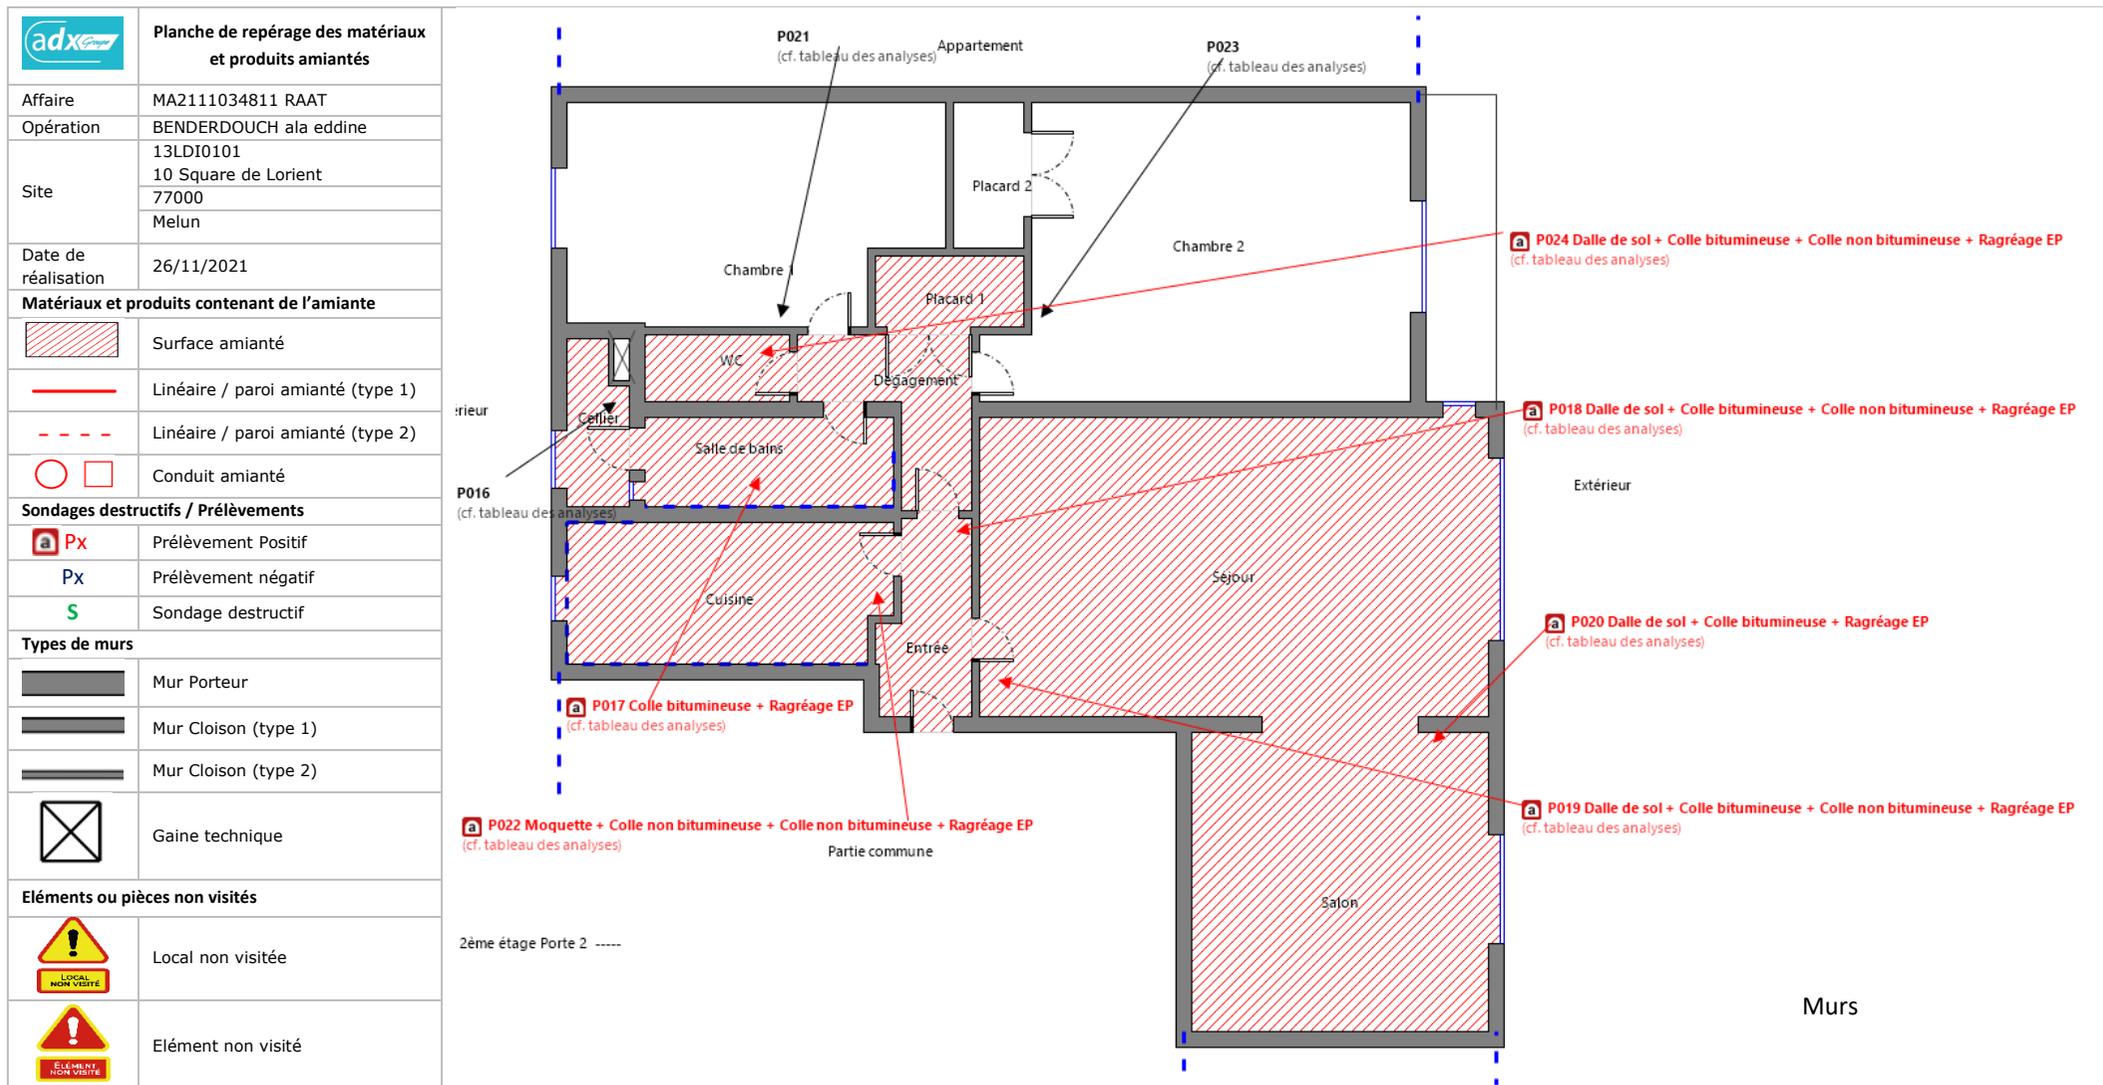
Planche de repérage des matériaux et produits amiantés
Affaire	MA2111034811 RAAT
Opération	BENDERDOUCH ala eddine
Site	13LDI0101
	10 Square de Lorient 77000 Melun
Date de réalisation	26/11/2021
Matériaux et produits contenant de l'amiante	
	Surface amianté
	Linéaire / paroi amianté (type 1)
	Linéaire / paroi amianté (type 2)
	Conduit amianté
Sondages destructifs / Prélèvements	
	Prélèvement Positif
	Prélèvement négatif
	Sondage destructif
Types de murs	
	Mur Porteur
	Mur Cloison (type 1)
	Mur Cloison (type 2)
	Gaine technique
Eléments ou pièces non visités	
	Local non visitée
	Elément non visité

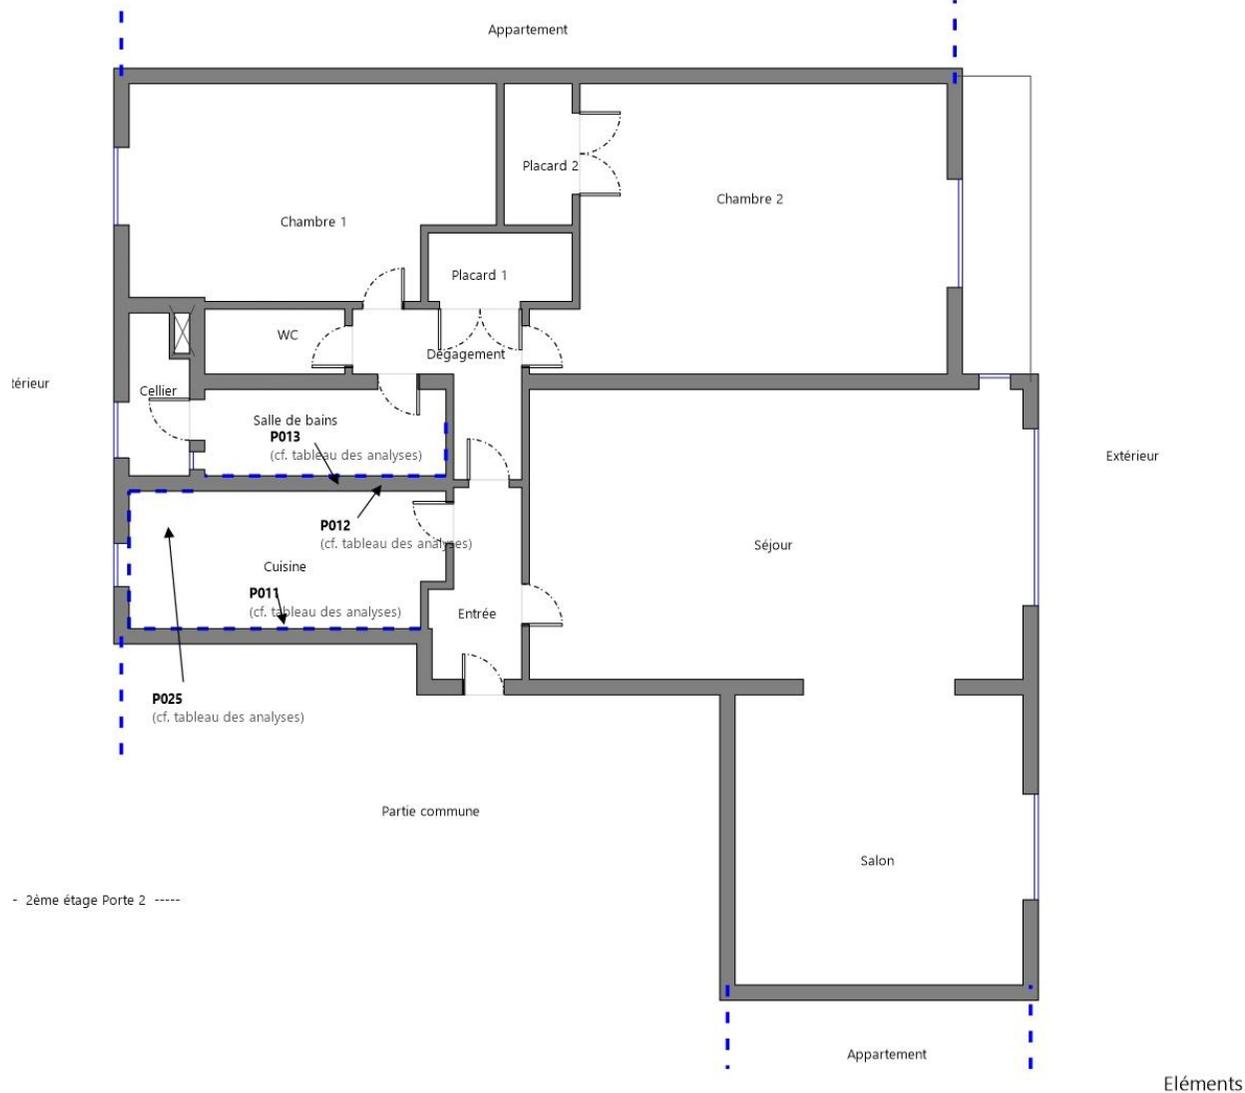
Planche de repérage des matériaux et produits amiantés
Affaire	MA2111034811 RAAT
Opération	BENDERDOUCH ala eddine
Site	13LDI0101
	10 Square de Lorient
	77000 Melun
Date de réalisation	26/11/2021
Matériaux et produits contenant de l'amiante	
	Surface amianté
	Linéaire / paroi amianté (type 1)
	Linéaire / paroi amianté (type 2)
	Conduit amianté
Sondages destructifs / Prélèvements	
	Prélèvement Positif
	Prélèvement négatif
	Sondage destructif
Types de murs	
	Mur Porteur
	Mur Cloison (type 1)
	Mur Cloison (type 2)
	Gaine technique
Éléments ou pièces non visités	
	Local non visité
	Élément non visité
