Repérage Amiante Avant Travaux

Dans le cadre de la mission décrite en tête de rapport, il a été repéré des matériaux et produits contenant de l'amiante.

Numéro de dossier : MA2111034799
Date d'intervention : 16/11/2021

13ldc0202
4 Square de Lorient
77000 Melun

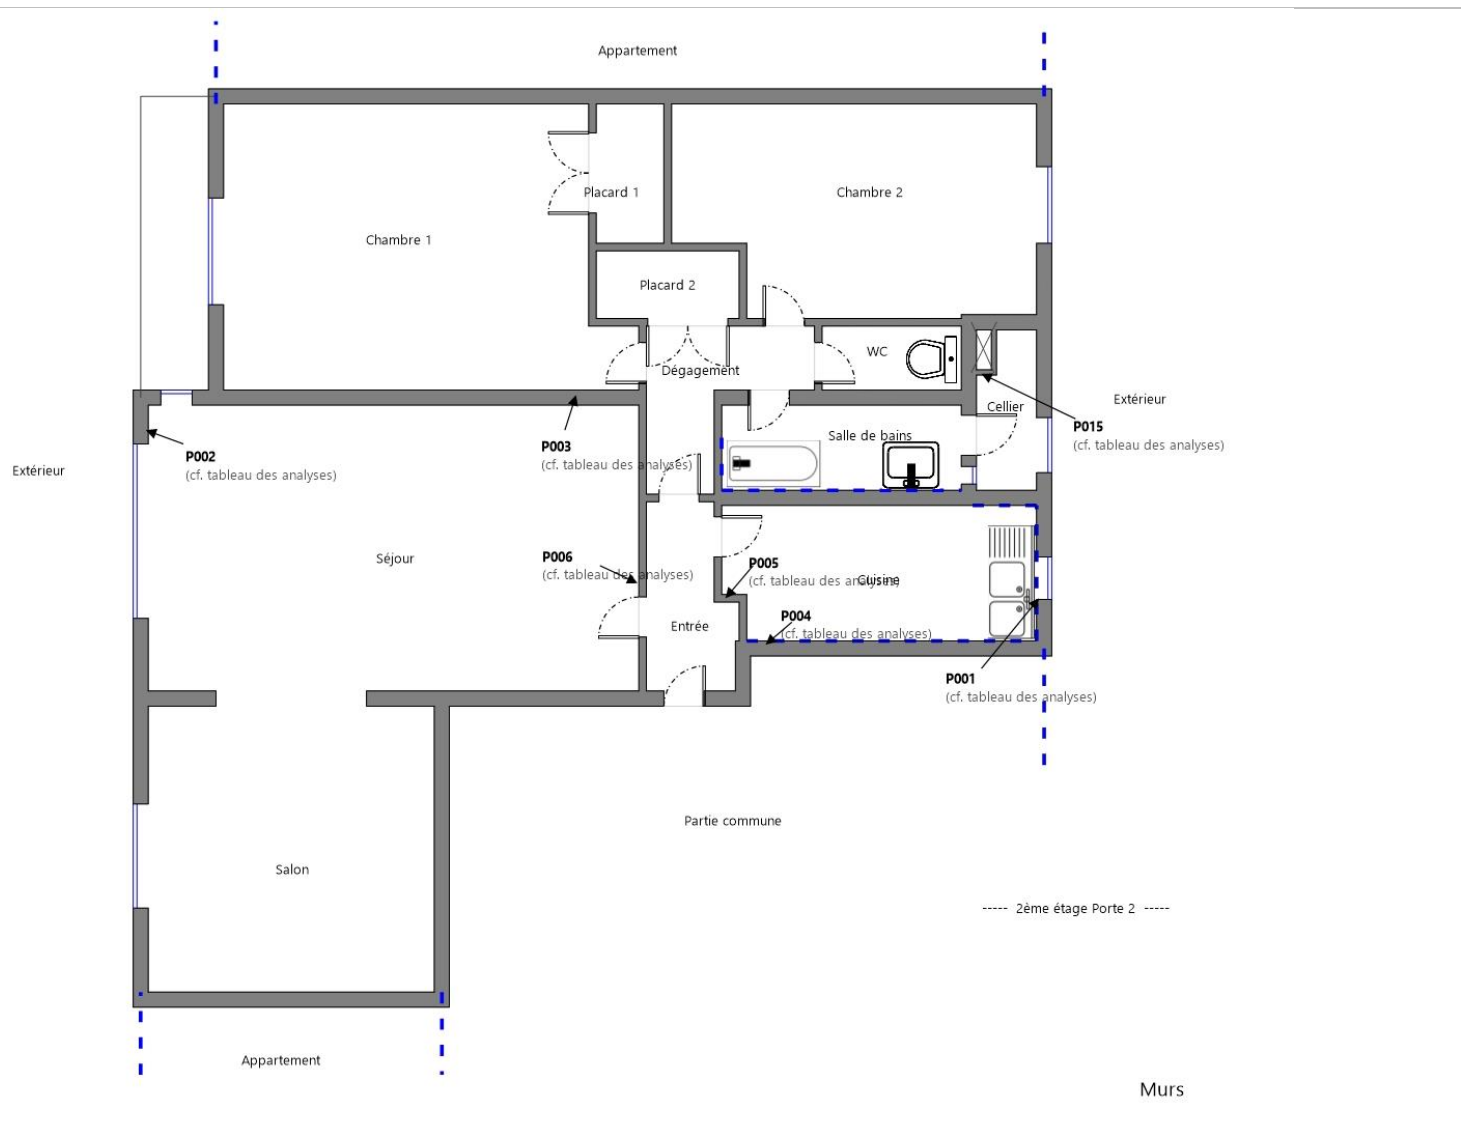
Planche de repérage des matériaux et produits amiantés
Affaire	MA2111034799
Opération	BENDERDOUCH ala eddine
Site	13Idc0202
	4 Square de Lorient
	77000 Melun
Date de réalisation	25/11/2021
Matériaux et produits contenant de l'amiante	
	Surface amianté
	Linéaire / paroi amianté (type 1)
	Linéaire / paroi amianté (type 2)
	Conduit amianté
Sondages destructifs / Prélèvements	
	Prélèvement Positif
	Prélèvement négatif
	Sondage destructif
Types de murs	
	Mur Porteur
	Mur Cloison (type 1)
	Mur Cloison (type 2)
	Gaine technique
Eléments ou pièces non visités	
	Local non visité
	Elément non visité

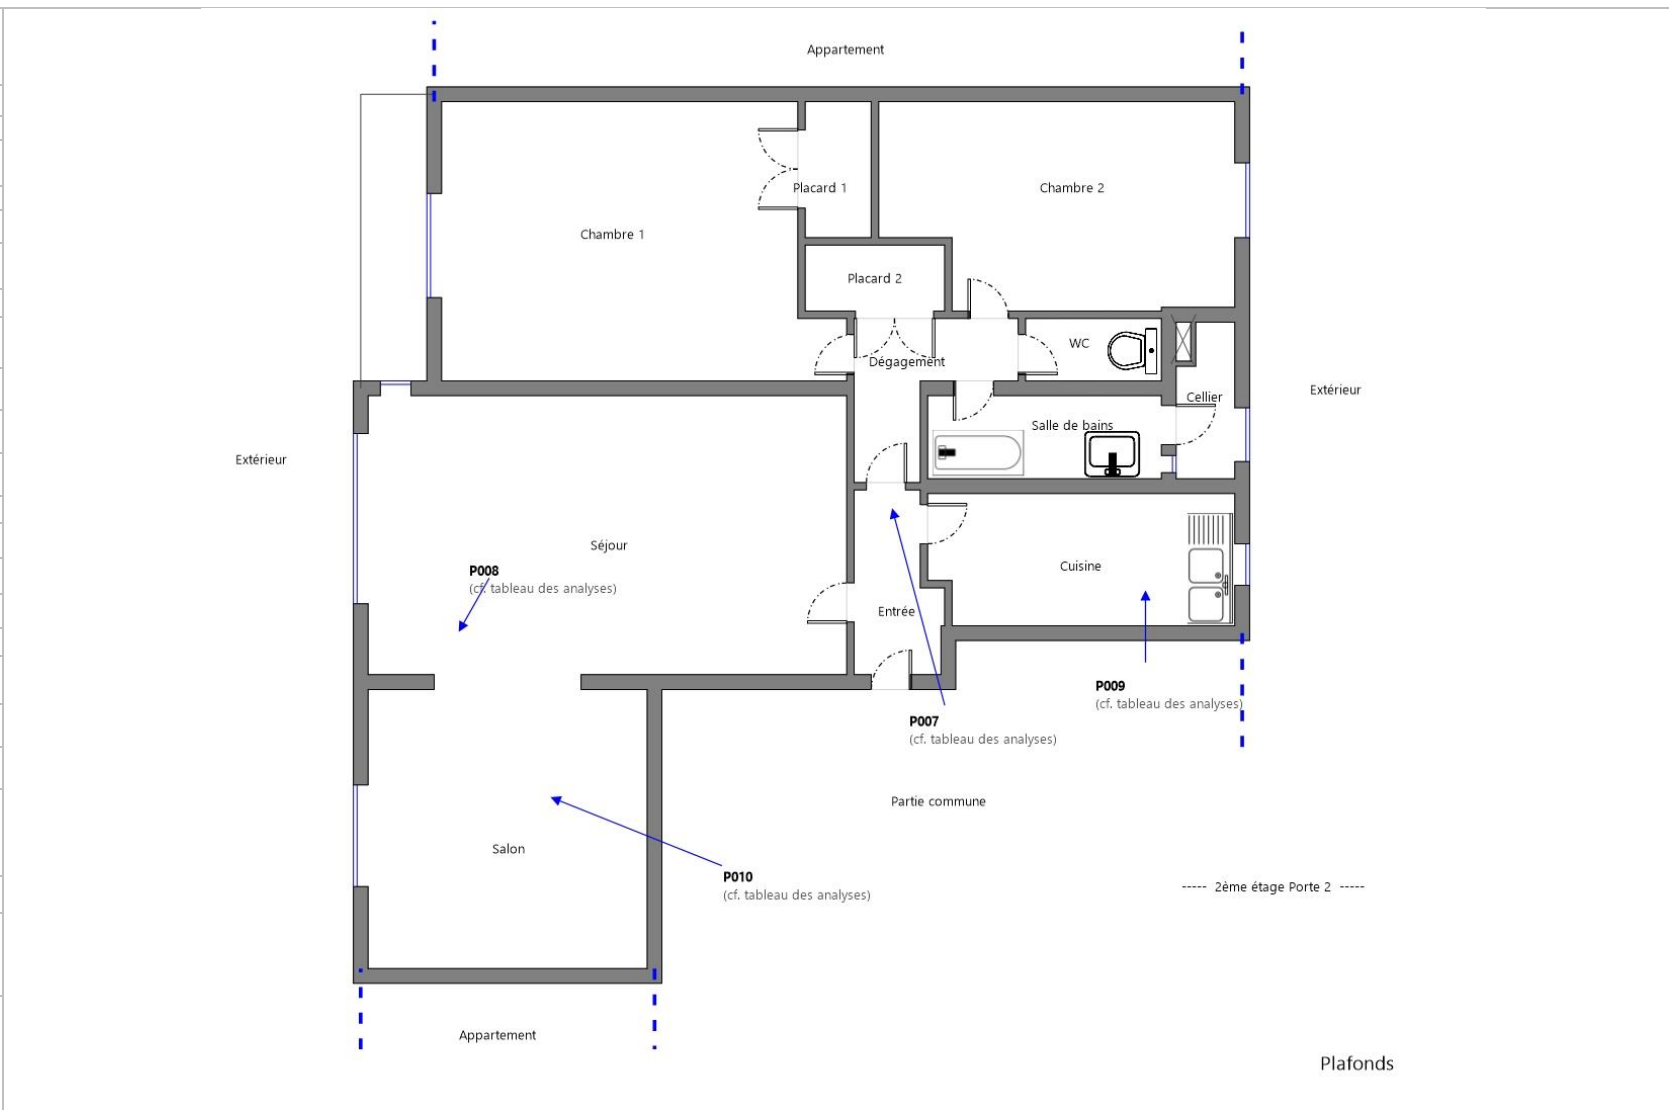
Planche de repérage des matériaux et produits amiantés
Affaire	MA2111034799
Opération	BENDERDOUCH ala eddine
Site	13Idc0202
	4 Square de Lorient
	77000 Melun
Date de réalisation	25/11/2021
Matériaux et produits contenant de l'amiante	
	Surface amianté
	Linéaire / paroi amianté (type 1)
	Linéaire / paroi amianté (type 2)
	Conduit amianté
Sondages destructifs / Prélèvements	
	Px Prélèvement Positif
	Px Prélèvement négatif
	Sondage destructif
Types de murs	
	Mur Porteur
	Mur Cloison (type 1)
	Mur Cloison (type 2)
	Gaine technique
Éléments ou pièces non visités	
	Local non visitée
	Élément non visité

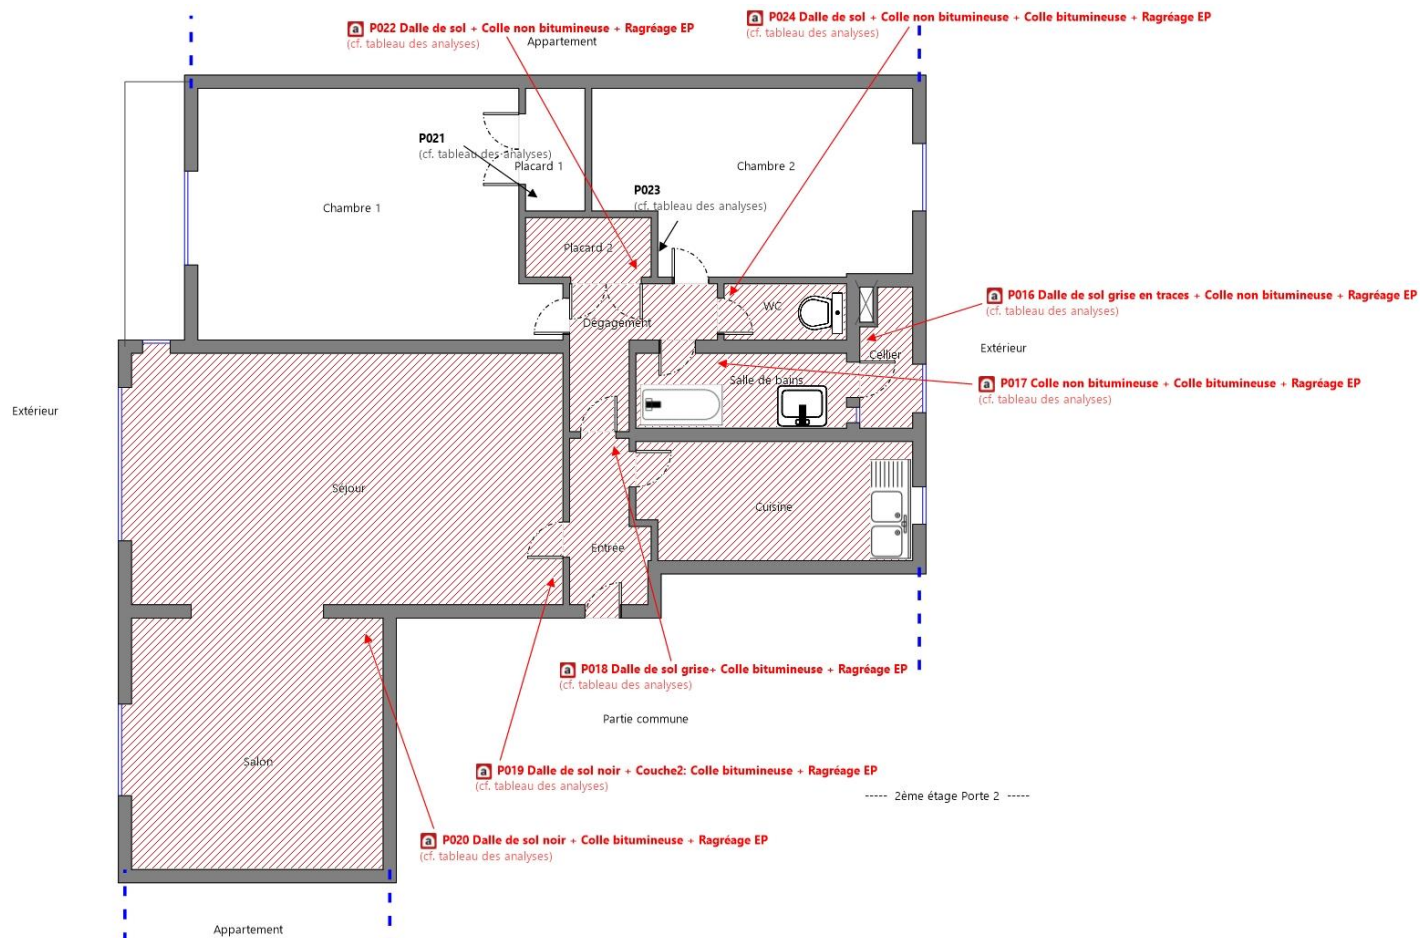
Planche de repérage des matériaux et produits amiantés
Affaire	MA2111034799
Opération	BENDERDOUCH ala eddine
Site	13Idc0202
	4 Square de Lorient
	77000 Melun
Date de réalisation	25/11/2021
Matériaux et produits contenant de l'amiante	
	Surface amianté
	Linéaire / paroi amianté (type 1)
	Linéaire / paroi amianté (type 2)
	Conduit amianté
Sondages destructifs / Prélèvements	
	Prélèvement Positif
	Prélèvement négatif
	Sondage destructif
Types de murs	
	Mur Porteur
	Mur Cloison (type 1)
	Mur Cloison (type 2)
	Gaine technique
Éléments ou pièces non visités	
	Local non visité
	Élément non visité

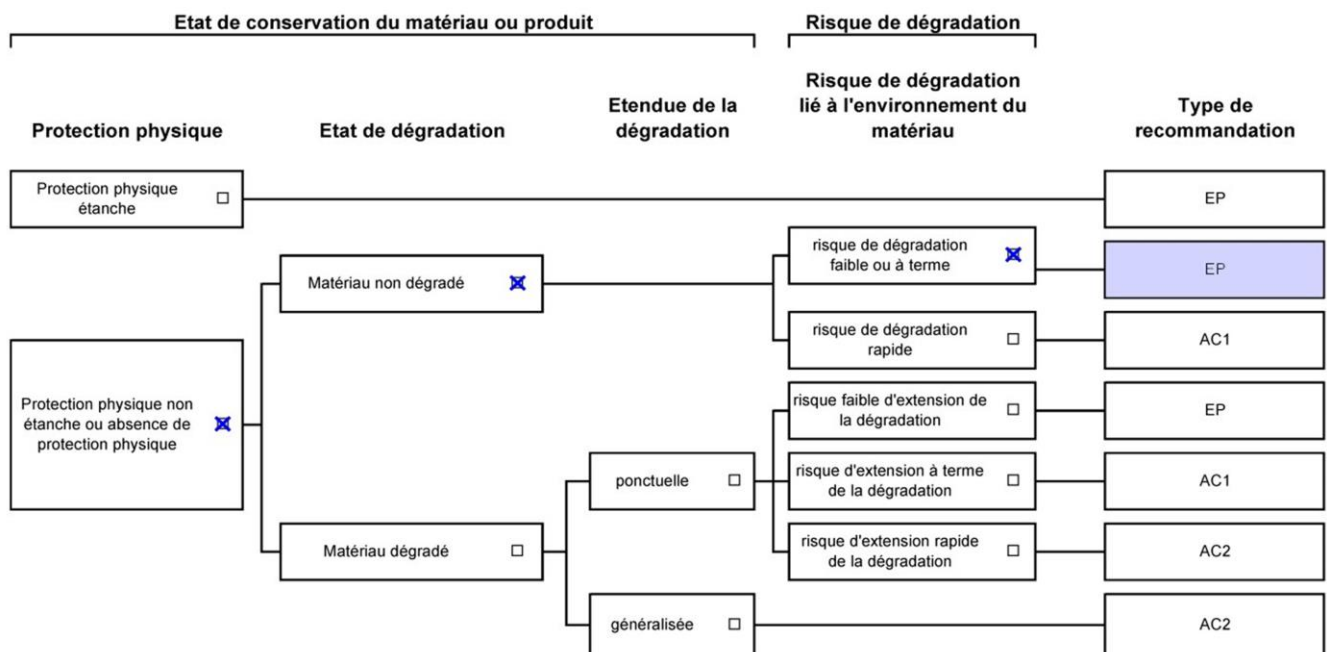
Matériau : Couche1: Dalle de sol + Couche2: Colle bitumineuse + Couche3: Ragréage

Résultat EP (Z-III-RF)

- EP : Surveiller l'évolution de l'état de conservation.
- AC1 : Recouvrir le matériau d'une couche de protection.
- AC2 : Supprimer ou remplacer le composant.

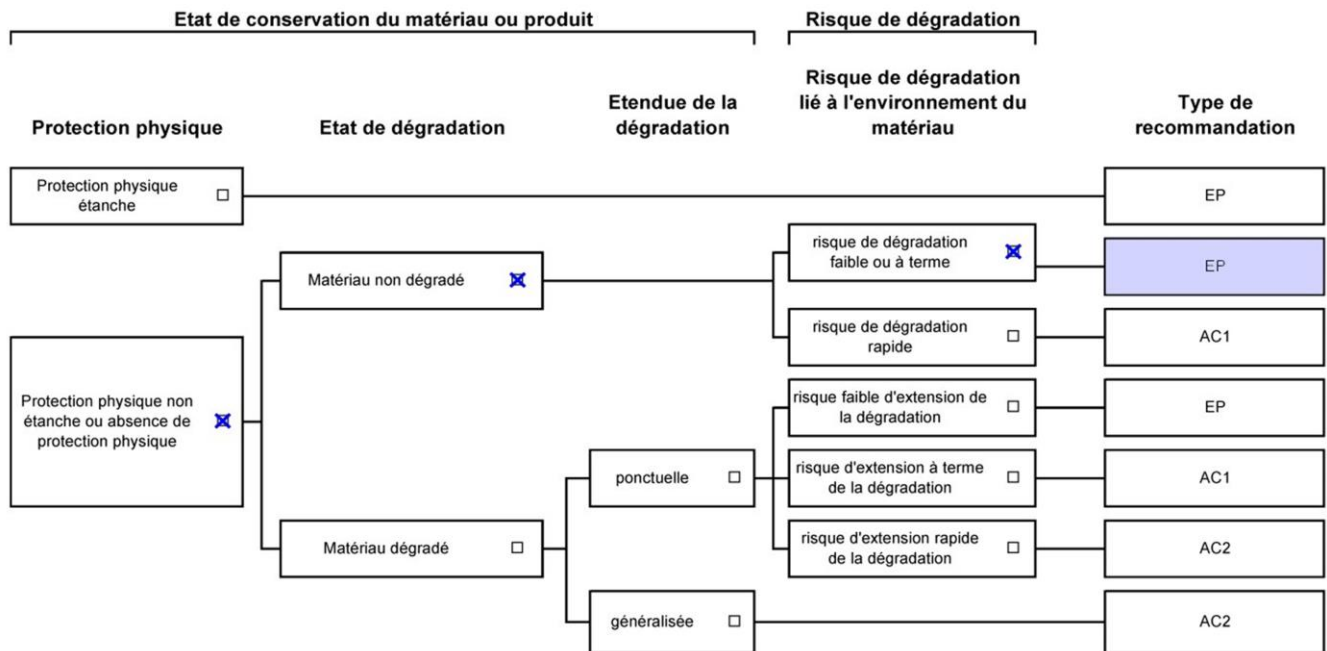
Matériau : Couche1: Dalle de sol + Couche2: Colle bitumineuse + Couche3: Ragréage

Résultat EP (Z-III-RF)
